100年を経過した住宅の耐久性調査(1)

100年を経過した住宅の耐久性調査 (第1報)

— 部材の含水率と腐朽の状況 —

Investigation of durability of wooden houses used for 100 years — State of moisture content of members and decay situation —

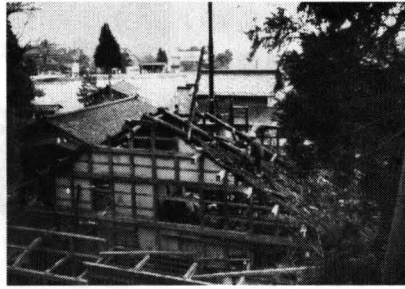
b 小屋解体

小屋組は、長さ7～8mの登り梁形式となっている（写真2b）。元口で約30cm、末口で20cm程度の丸太で、湾曲をそのまま活かしている。この梁が1間間隔で掛けられ、中間に登り梁を受ける桁行き方向の横架材も用いている。母屋は、150x180角で90cm間隔、垂木は60mm角で370mm間隔でどれもスギを用いている。本住宅で使用されている部材の構成を表1に示すが、柱に限らず、登り梁、母屋、垂木、下地板、小屋梁さらには、大引きや根太、床板にいたるまで、非常に多くのスギ材を用いていることが特長的である。自家山林を有する施主が自家のスギ材を住宅の隅々まで利用したと思われ、曲がり材は梁に、幅広材は床板、末木は母屋というよう

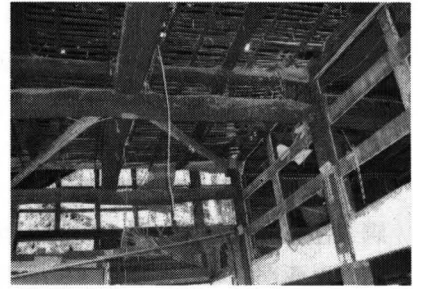
していない。構造の主体となっているのは、広間を構成する「桝の内」と呼ばれる立体構造で（写真2 h）、これに梁を掛け渡して、周囲の部屋を作っている。桝の内は、太い柱に差鴨居、貫、足固めで固めたもので（写真2 d, h）、梁は太い押角を十文字あるいは井桁状に交差させてできている（写真2 c）。床下は、桝の内の柱が束石に直接のっており、大引が取り付け、要所で束立てとなっている（写真2 e）。増築した部分では、土台が用いられている。根太の上は、板の間ではスギ板、畳間はスギ下地板となっている。樹種は、大引には耐久性の高い栗が、一部に使用されている。床下は、栗の半割丸太やスギ丸太の大引、柱の足下に栗の横木を一部で使用、あるいは根太の間隔も一定でないなど、統一性に欠けていた。これは、床下の腐朽が生じたことにより、部材の交換等が適宜なされたためと思われる。スギ床板をはずすことで容易に床下のメンテナンスが可能な構造であることが、長期使用における

c 桝の内 梁掛け

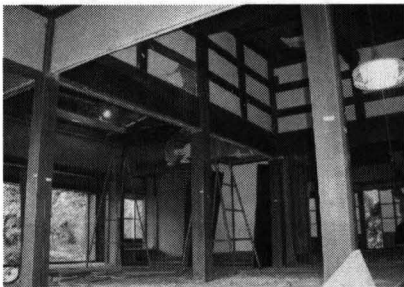
住宅内部は、約13.6畳の広間に、周囲に座敷、控えの間や縁側を含む広い平面を構成している。ほとんど壁がなく、建具で仕切られているのみであり、冠婚葬祭時の広い部屋取りを可能にしている（写真2 d）。外周も同様であり、耐力壁はほとんど存在

d 建具のみの内部

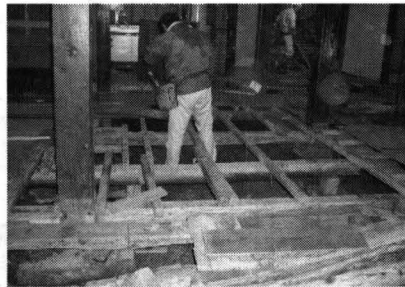
e 床解体

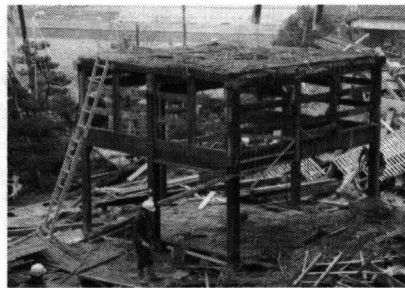
h 桝の内

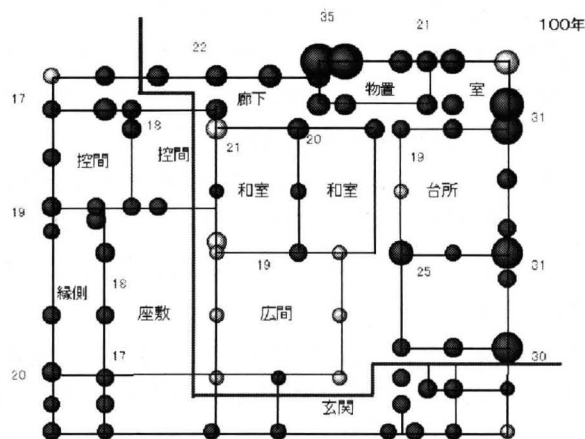
柱の含水率の分布を図2に示す。この結果を見ると、改築32年間の柱はいずれも安定した含水率状態

にあることがわかる。その一方で、北面と東面の外周に非常に含水率の高い柱が存在しており、明らかに腐朽を伴っていることが伺える。一般の住宅でも北面が劣化しやすいことが報告されているが²⁾、これは北面では日照が不足して乾燥しにくいことと、北面に水回りが集中しやすいことが主な原因である。当住宅では、加えて東面と北面は裏山につながっており、水分が集中しやすいことも関わっているものと思われる。

図 2 柱の含水率分布 (全乾法)
白丸は未測定、数字は含水率

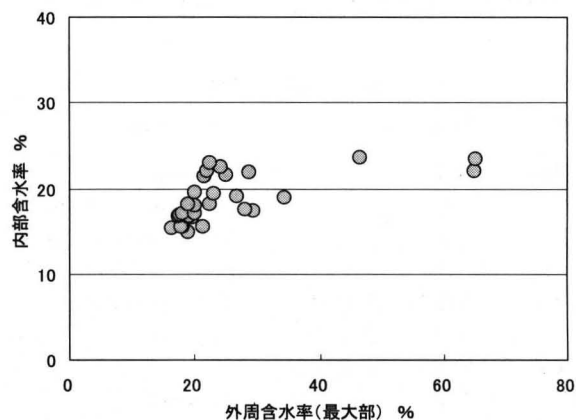
12cm 角の柱に関して約 3 cm 厚さで外周 4 面と内部に分割して含水率の傾斜を測定した結果を図 3 に示す。外周部の含水率は最低 16~20% 未満が 50%, 20% 以上が 50% であった。腐朽したものが、最大で約 70% であった。しかし、内部の含水率は 18% 以下が半分を占めており、腐朽した最大の含水率のものでも内部は 22% 程度にすぎなかった。柱全体の平均含水率 20.2% は、一般住宅の値に比べて著しく高いが、表層の含水率が周辺雰囲気の影響を受け高くなっているものと思われる。また、かなりが腐朽しているも、内部は健全であり一定量の強度的性質は維持していることが伺えた。

図 3 柱の含水率傾斜

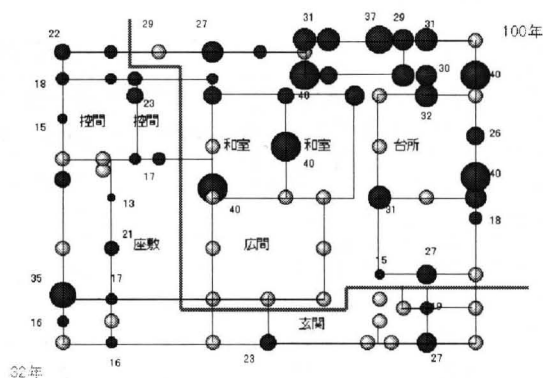
含水率分布 (図 2) でみられるように、北、東面の外周部で腐朽が顕著で平均含水率が高くなっているが、その他の柱では視覚的には腐朽が認められなかった。しかし、柱の足元部分では、一部に根継ぎをしたものや腐朽が観察された。腐朽度の評価のために行った柱脚でのピロディン値 (4 材面測定での最大値) の分布を図 5 に示した。含水率分布と同様に、北東面に高いピロディン値が集中している。概ね 100 年を超える柱の値が高いが、内部や 32 年経過の外周柱の一部に大きな貫入量を示すものが存在しており、腐朽も確認された。ピロディン値と強度性能の関係は、飯島ら³⁾、町田ら⁴⁾、大橋ら⁵⁾が、治山工事における木製建造物の腐朽度の評価法として、ピロディン試験が曲げ強度や圧縮強度等の評価に有効なことを報告している。腐朽部では、貫入量が増大することから、ここでも視覚的に腐朽が観察されたものでは、ピロディン値が高くなっており、曲げ強度とピロディン値に有効な関係が得られている。本試験における曲げ強度とピロディン値の関係については、一部を秦、筆者ら⁶⁾が報告している。また、柱の含水率 (曲げ中央部) とピロディン値の関係を図 5 に示した。両者には正の相関が認められた。その結果、腐朽とピロディン値との関係、ピロディン値

図 4 柱のピロディン値分布 (柱脚部)

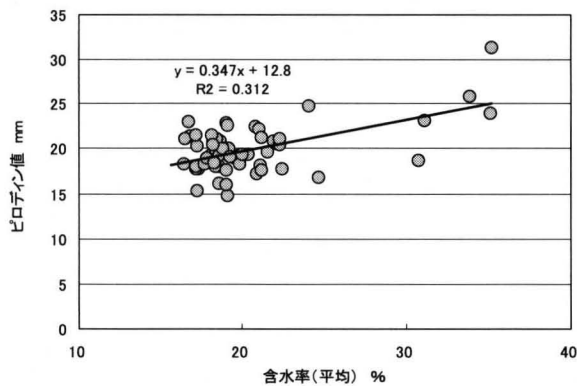
と含水率との関係から、腐朽度等の定量的な評価あるいは構造に対する影響等には、ピロディン値の利用が有効であり、一方、材料の腐朽に対する初期的なチェックについては含水率の計測が有効と考えられた。

図5 ピロディン値と含水率の関係
