# 平成19年（2007年）中越沖地震による木造住宅の被害調査

誌名	富山県農林水産総合技術センター木材研究所研究報告
ISSN	18833683
著者名	園田,里見 中谷,浩 長谷川,益夫 柴,和宏 秦,正徳
発行元	富山県農林水産総合技術センター木材研究所
巻/号	1号
掲載ページ	p. 6-17
発行年月	2009年3月

Damage to Wooden Houses by the Niigatoken Chuetsu-oki Earthquake in 2007

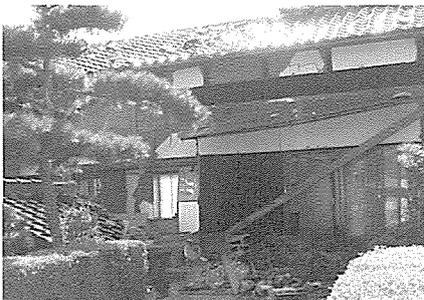
サイディング外装が多く、漆喰塗りの外装をあまり見受けなかったため、漆喰外壁の被害は能登半島地震<sup>4)</sup>に比べ目立たない。郊外の民家で漆喰外壁の被害がみられた（図2）。

図2 漆喰の剥落（刈羽村）

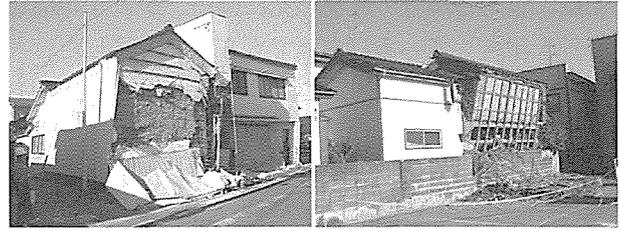
サイディング被覆により、土塗壁か否か判断し難い建物が多いが、外装や塗土が脱落すると内部が露出する。土塗壁は耐力要素なので、脱落した建物の残留変形は大きい（図3）。また、シロアリの食害痕や褐色腐朽が見つかることから、生物劣化による塗土の付着能力の低下が懸念される。

図3 振動や塀への衝突による塗土の脱落（柏崎市）

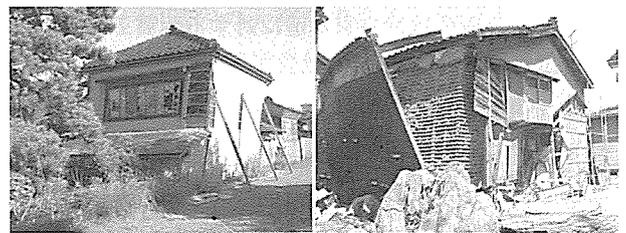
伝統的な構法は、概して変形能が大きく、水平剛性が低いという特徴がある。前述のように土塗り壁を用いた古い被害住宅では大きな残留変形が散見された（図4）。

図4 土塗壁家屋の大きな残留変形（柏崎市）

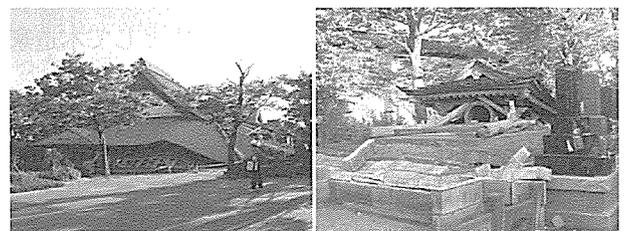
一方、社寺建築は転倒が多く見られた（図5、6）。今回の地震では柏崎市中心部にある社寺の本殿・本堂の6割が応急危険度判定で「危険」と判定された<sup>5)</sup>。このような建物は壁量が少ない上に、小屋重量が大きく、柱・横架材、柱脚・土台・基礎の緊結がないため、大変形後にP- $\delta$ 効果により転倒もしくは倒壊に至ったと推察される。

ア) 本堂の倒壊      イ) 鐘楼堂の倒壊

図5 開光寺の被害（柏崎市西本町）

※本堂は中越地震で屋根を葺き替えていた。

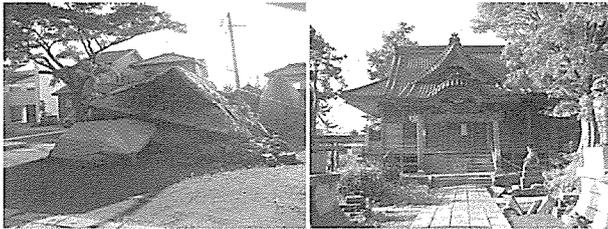
ア) 本殿の倒壊 イ) 拝殿は変形・脚部移動  
図6 柏崎神社の被害(柏崎市西本町)

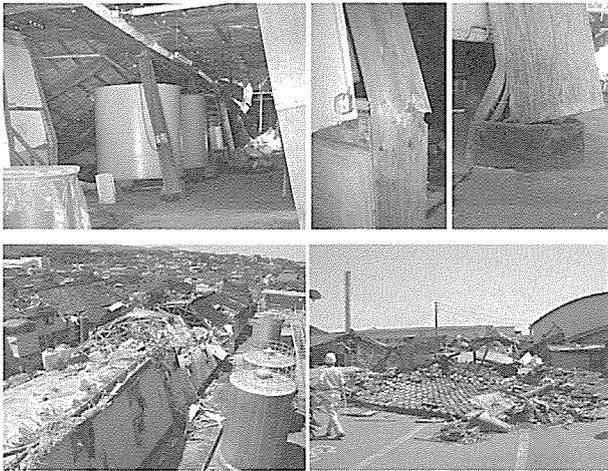
柏崎市内の由緒有る酒造会社の敷地内には、大正から昭和初期に建造された酒蔵などの土蔵造り建築が多く使われていた。建築史的にも貴重なこれらの建築の多くが倒壊・大破した（図7）。写真左下の大きな建物は昭和12年築の西蔵（長さ36間×巾10間の木造瓦葺の土蔵造り）で、震災後に鉄骨造で再興されている<sup>6)</sup>。

図7 酒造工場の伝統的な建築群の被害(柏崎市)

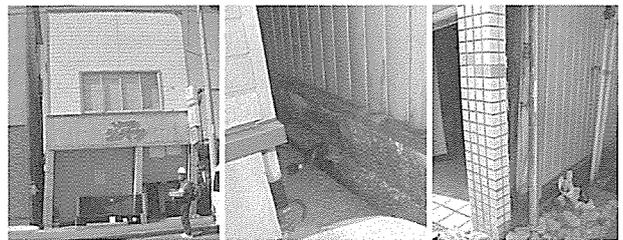
これまでの地震でも同様の被害が多数報告されてきたが、先の能登半島地震<sup>4)</sup>や今回の地震も例外なくこれらの被害原因が確認された。また、納屋・車庫・倉庫なども構造的に同様の危険性があり、被害も多くみられた。図8の店舗併用住宅は桁行き(奥行き)が深く、後部構造の耐力で倒壊を免れた。基礎は布石式で、構法や築年代はかなり古いと思われる。前面を改装しているが、開口脇が腐朽し、耐久対策や維持管理が十分とはいえない。

図8 店舗併用住宅の被害(柏崎市東本町)

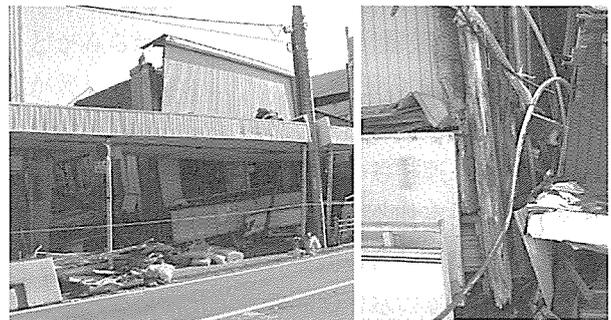
図9の店舗も図8の併用住宅と同様だが、分担できる耐力要素に乏しく、倒壊した。隣接する建物との間の通気が悪く、生物劣化が著しい。

図9 店舗の被害(柏崎市閻魔堂通り商店街)

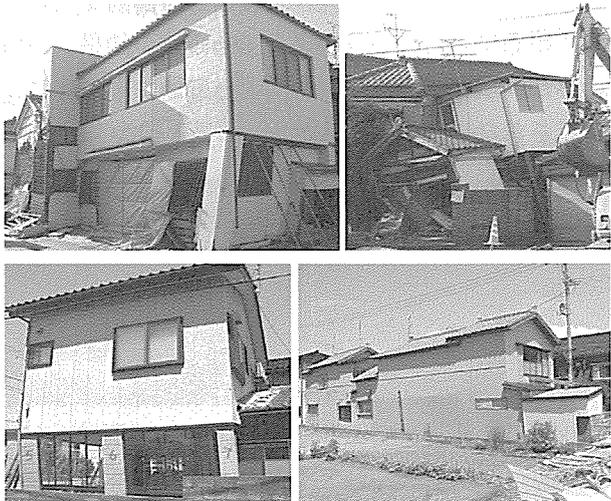
著しく不足するものに顕著な残留変形や倒壊がみられた。1階頂部の柱折れや接合部の損傷もみられる(図10)。

図10 開口過多や壁量不足の専用住宅の被害(柏崎市)

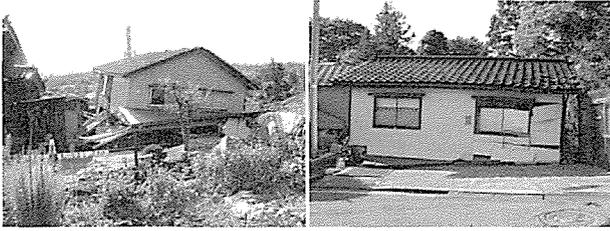
刈羽村などの郊外の納屋や車庫は、同一敷地内の母屋に比べ被害が大きくなる傾向がみられた(図11)。利便性のために開口を採りすぎ、壁量が不足したと推察される。

図11 納屋や車庫の被害（刈羽村、西山町）

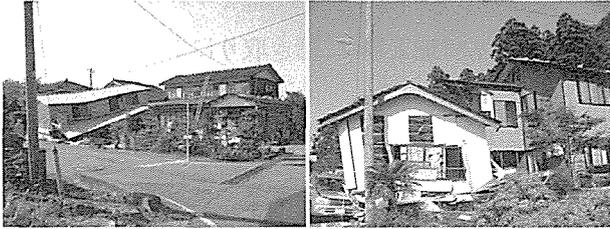
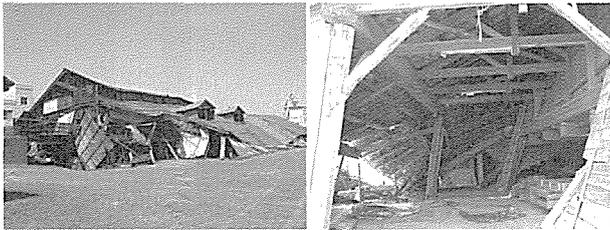
図12 木材加工場（柏崎市）

図12の木材加工場は、聴き取りによると昭和初期に建設されたもので、部分的に頼杖によるラーメン的な補強がみられたが、全体として水平耐力不足で倒壊した。なお、被災時には製材会社が既に閉鎖され、加工場は操業していなかった。

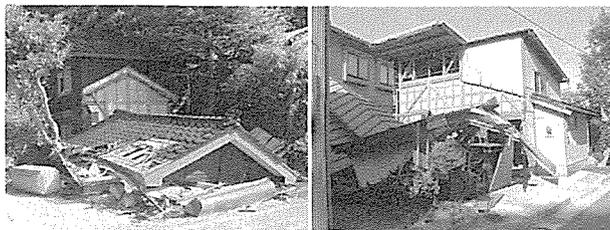
積雪時の利便性の為か、2階建て住宅に離れや車庫を下屋的に連結させた例が多く見られた。このような構造は、本体と下屋の高さが異なるため、固有周期が異なり、両者の境界で破断しやすくなる<sup>8)</sup>。下屋部分と本体の水平構面の一体化が必要だが、被害住宅ではこのような措置は見られなかった。さらに、下屋部分の開口部が多く、接合部も簡易なため、水平耐力はかなり小さいようであった。結果、下屋のみが倒壊している事例が刈羽村や西山町の郊外で散見された（図13）。

図13 下屋部分の倒壊（西山町、刈羽村）

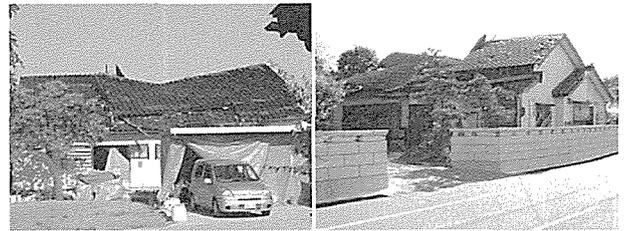
般的であるが、希に小屋組みに集中的な被害がみられる。本調査では刈羽村内でこのような事例がみられた（図14）。同様の被害例は中越地震<sup>9)</sup>や能登半島地震<sup>4)</sup>でもみられ、次のような共通点がある。

破壊原因は、小屋梁接合部の崩壊や小屋束の踏み外しにより、小屋組が部分的に損傷し、重い屋根面が陥没したものと推察される。

図14 小屋組みの崩壊（刈羽村）

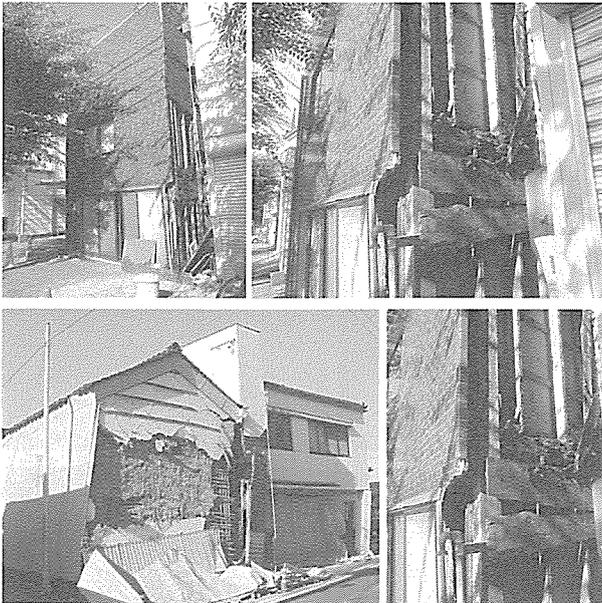
能登半島地震<sup>4)</sup>と同様に今回の調査でも、多くの被災住宅に褐色腐朽とシロアリの食害痕がみられた。雨水が浸入しやすい隅角部（図8、9、15）や柱脚（図16）に特に生物劣化被害が多い。町屋の店舗では間口の両脇の外装をタイル貼りなどに行っているが、劣化対策が不十分なため、雨水が滞留しやすく、顕著な生物劣化がしばしば観察された。

図15 店舗の隅角部の褐色腐朽とシロアリの食害痕（柏崎市）

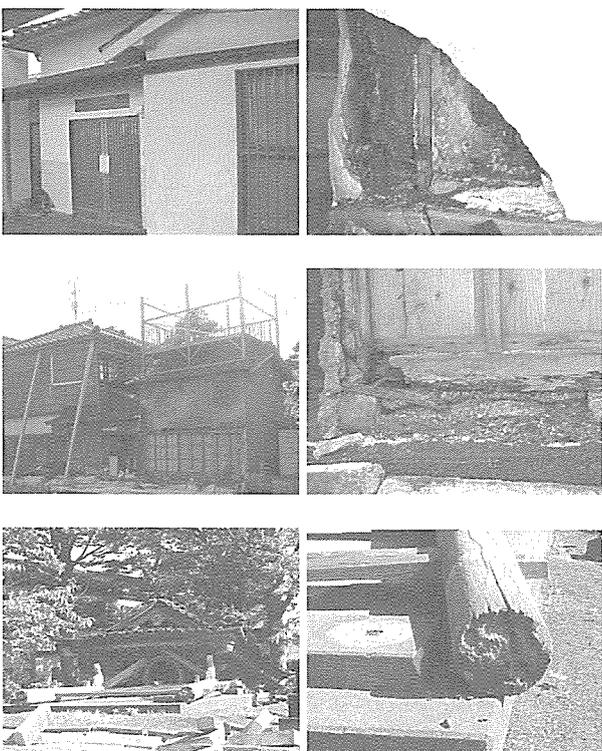
図16 隅角部柱脚の腐朽・蟻害痕（柏崎市）

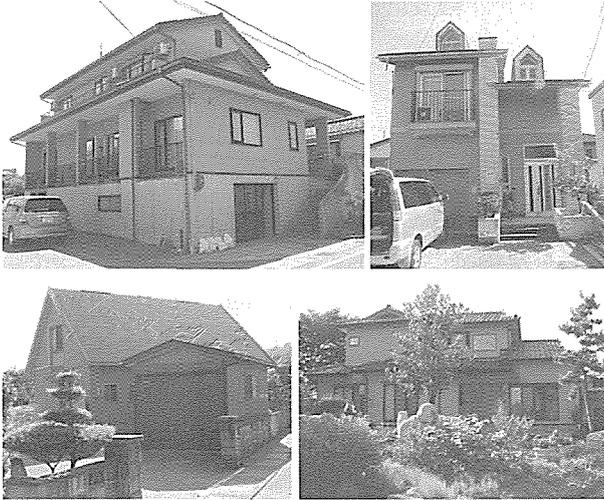
図17は被害軽微もしくは無被害の戸建住宅で、築年代が新しい。図18は外観上、被害がありそうな建物であったが、内部に構造的な補強がなされており、被害軽微であった店舗である。図19は前出の酒造会社の工場敷地内の建物で、他の建物と同様に木骨に土塗り壁をした土蔵造りである。築年代は古いが、内部のトラスや頬杖などの耐力要素が多く、躯体に緊結されていると思われる屋内の大型機械装置も耐力に寄与したようである。土壁の一部に亀裂や剥落などがみられたが、同敷地内の他の建物に比べ、被害が著しく小さい。

図17 無被害・被害軽微な新しい住宅（柏崎市、刈羽村）

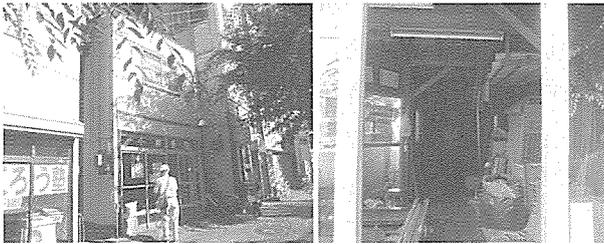
図18 補強により被害軽微な店舗（柏崎市）

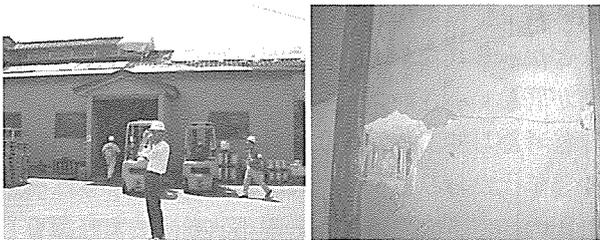
図19 被害軽微な酒蔵（柏崎市）

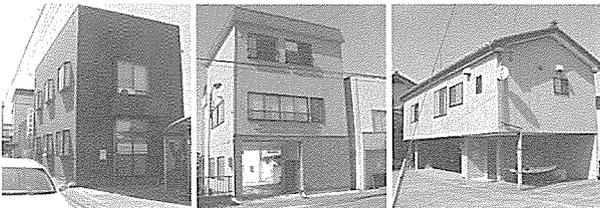
参考として、鉄骨造は被害が少なかったが、規模や築年代からみて、構造方法の差というよりは構造計画の綿密さの違いといえる。図20は被害軽微もしくは無被害の鉄骨ラーメン構造で、築年代は比較的新しい。ピロティを含むものもあるが、ピロティに配慮した構造計画がなされたものと思われる。

図20 無被害・被害軽微な鉄骨造（柏崎市）

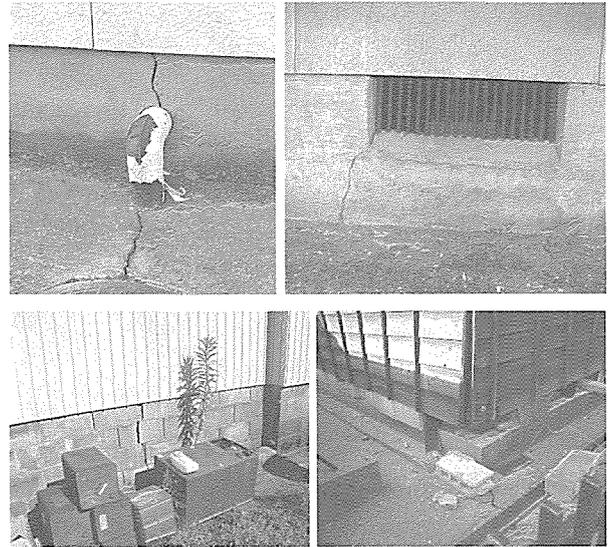
図21に示すように、基礎被害の多くは、地盤亀裂からの伸展による基礎の亀裂であったが、ブロック基礎や無筋石造基礎などの簡易な基礎は概して被害が顕著で、ブロック基礎が脱落し、上屋の支持ができなくなるものも見受けられた。

図21 基礎の被害（柏崎市、刈羽村）

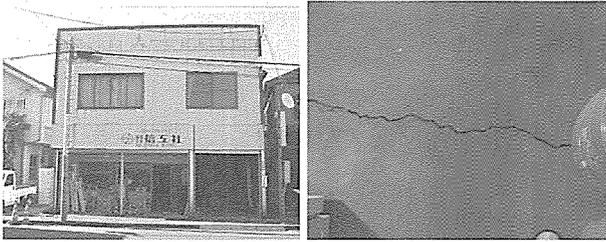
図22 屋内土間に現われた地盤被害（柏崎市）

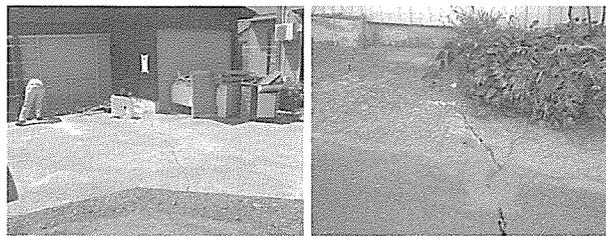
図23 宅地に現われた亀裂や噴砂痕（柏崎市）

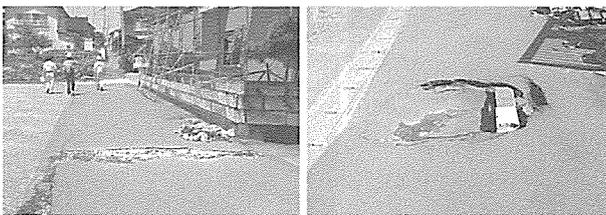
図24 住宅地の道路の亀裂、陥没（柏崎市）

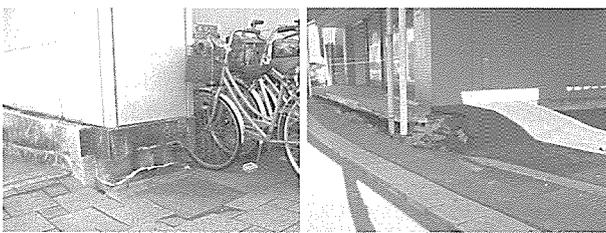
図25 商業ビルの基礎・地盤被害（柏崎市）

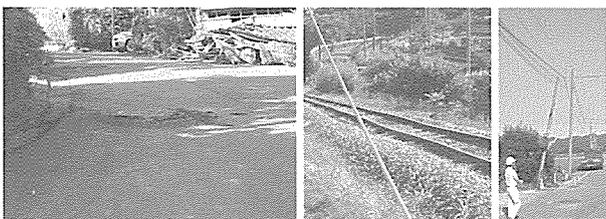
図26 マンホールの隆起、鉄道レールの褶曲、電柱の傾斜（刈羽村）

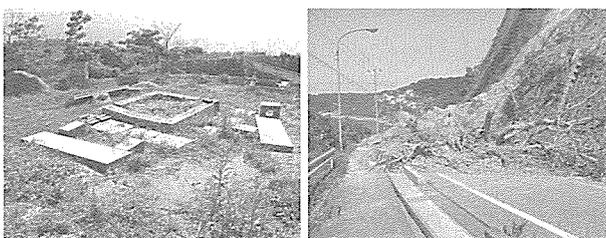
図27 コンクリートベンチ座板の飛躍、斜面崩壊による道路寸断（震源付近の灯台）

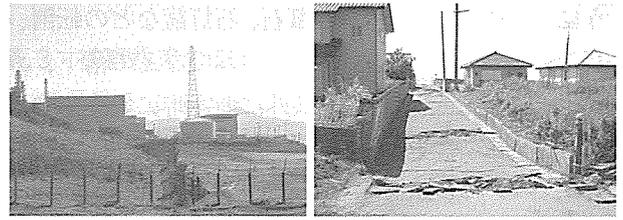
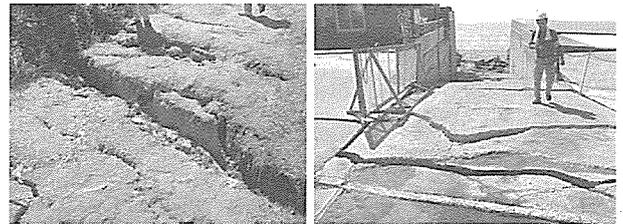
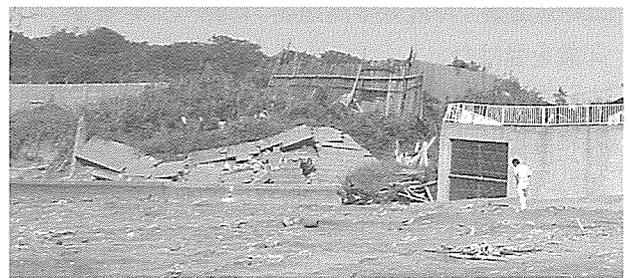
図28 アスファルト道の亀裂、砂地の亀裂、擁壁の崩壊、コンクリート構造物の沈下による曲げ破壊など（柏崎刈羽原発北辺の海岸）

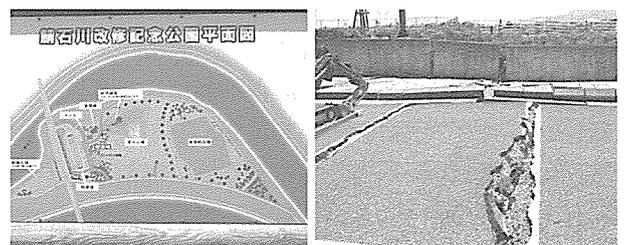
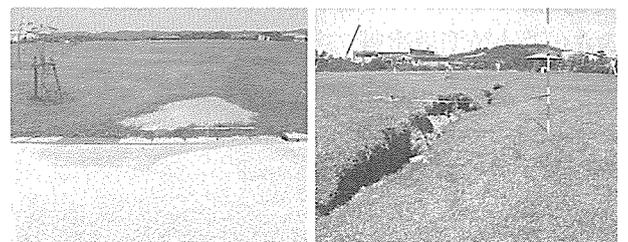
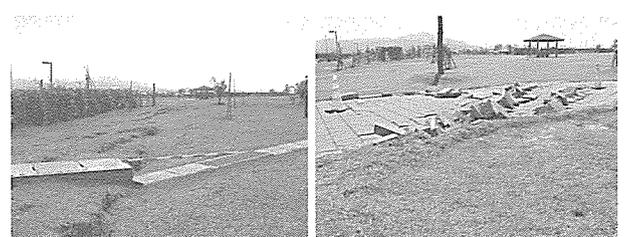
市街では、屋内土間の亀裂（図22）、宅地内の亀裂、道路の亀裂、沈下・陥没、噴砂などが随所にみられた（図23～25）。水道、鉄道、電力などの社会基盤にも随所で被害が及んだ（図26）。海岸沿いや斜面では、落石・土砂崩れによる道路の寸断が発生した。震源付近では加速度が大きかったためか、石造ベンチの座板の飛躍跡がみられた（図27）。海岸や河川周辺では顕著な地盤被害がみられた（図28）。特に、鯖石川改修記念公園では、地割れ、噴砂などの大規模な被害があった（図29）。同公園は柏崎市内の砂丘地帯を蛇行する鯖石川の中洲にある。液状化が多発し、随所に大規模な地割れ、噴砂痕がみられた。並行する地割れの間隔は周期的にもみられた。

図29 鯖石川改修記念公園の著しい地盤被害

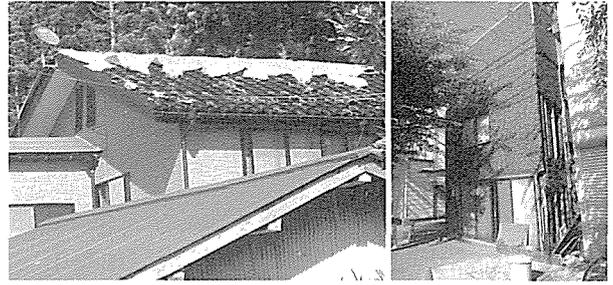
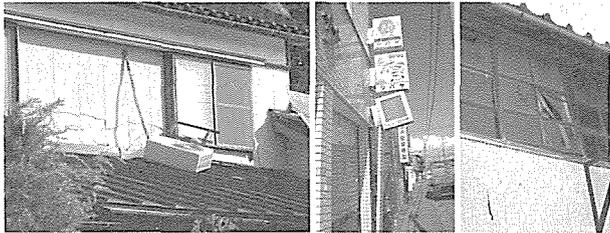
うに、ブロック塀、石塀、墓石、石灯籠などの転倒、瓦・外装材・看板・エアコン室外機などの落下、ガラスの破損など建物本体以外に地震時に危険な物は多く、今回の地震もその例外ではなかった<sup>2)</sup>(図30、31)。

図31 落下の危険がある非構造材(西山町、柏崎市、刈羽村)

以上のような部材の落下・転倒は、人的被害を生むほか、路上の障害物となり、消火や救助・支援活動の妨げとなる。瓦については業界団体が耐震工法を研究開発し、全国的に普及しつつある<sup>1)</sup>。ブロック塀は配筋規定があるが、既存不適格なまま放置されている例は全国に数多い。また、石灯籠や記念碑などには統一された安全規定がない。従前から指摘されてきた点ではあるが、早急な対策と点検が必要である。

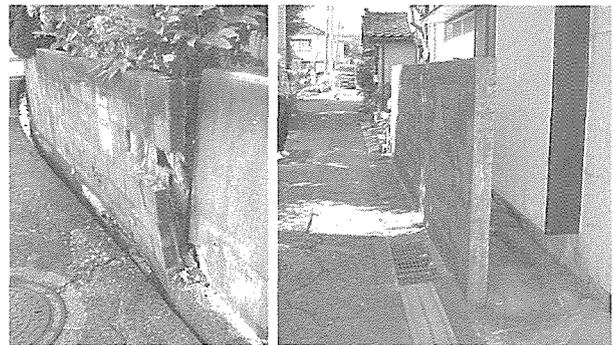
調査中の聞き取りでは、平成16年の中越地震の経験からブロック塀の補強や外壁の補修をしていたという住民もいた(図32)。本報の調査地域では、今回の地震発生前に、中越地震の教訓から被害を受けやすい部分を積極的に撤去・補修していた可能性がある。そのためか、ブロック塀の転倒や外壁の落下は中越地震<sup>3)</sup>や能登半島地震<sup>4)</sup>に比べ、やや少ない印象を受けた。

ア) 配筋で転倒を免れたブロック塀      イ) 中越地震後に配筋補強したブロック塀

図32 補強により転倒を免れたブロック塀(柏崎市)

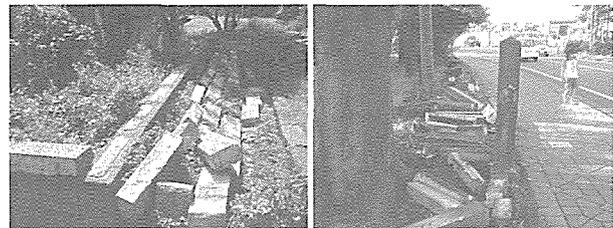
一方、石造の塀、石灯籠の転倒は多くみられた。特に寺社内の石造構造物は転倒が著しかった(図30)。被害の著しい石造構造物には配筋がみられず、モルタルなどで接着した痕がみられたものもあるが、重量が極めて大きく、モルタル接着程度では転倒力には耐えられない(図33)。

図33 無筋石造の塀柵の転倒(柏崎市)

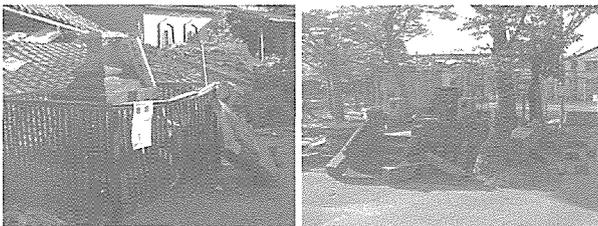
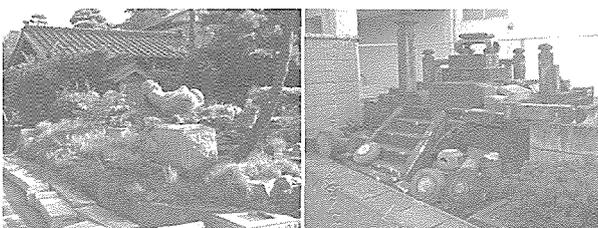
図30 石造物の転倒被害(柏崎市、刈羽村)
