## シリーズ「近年の土砂災害」

誌名	水利科学
ISSN	00394858
著者名	三森,利昭 大丸,裕武 黒川,潮 岡本,隆 村上,亘 多田,泰之 小川,泰浩 岡田,康彦 野口,正二 安田,幸生 浅野,志穂 大野,泰宏
発行元	水利科学研究所
巻/号	54巻3号
掲載ページ	p. 105-127
発行年月	2010年8月

シリーズ「近年の土砂災害」  
——2008年岩手・宮城内陸地震による土砂災害——

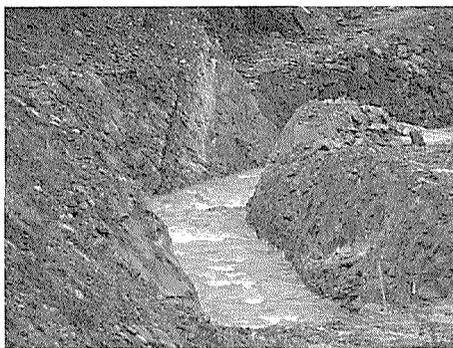
気象庁発表<sup>2)</sup>による震源要素と各市町村の最大震度をそれぞれ表1、表2に、また、防災科学技術研究所による最大加速度分布<sup>3)</sup>を図2に、それぞれ示す。これらによれば、岩手、宮城、秋田の三県にまたがる広い地域で、震度5強より強い揺れが観測されている。震源の深さは約8km、規模はマグニチュード7.2の比較的浅い断層タイプの地震で、防災科学技術研究所による解析<sup>3)</sup>では「西北西—東南東方向に圧縮軸を持つ逆断層型の震源メカニズム」によるとしている。この地震を発生させた断層は、奥羽山脈の東麓を北北東から南南西に走る未確認の断層とされ、断層の西側がせり上がる逆断層である。このため山間部での揺れと変異が大きく、崩壊の多発をもたらした。この地震をもたらした断層(餅転—細倉構造帯北部の未記載の活断層)<sup>4)</sup>の地表トレースは不明のままであるが、震源付近の市野々原地区には古い断層(写真1)も見ら

写真1 市野々原地区地すべりの捷水路の河道掘削面に現れた古い断層

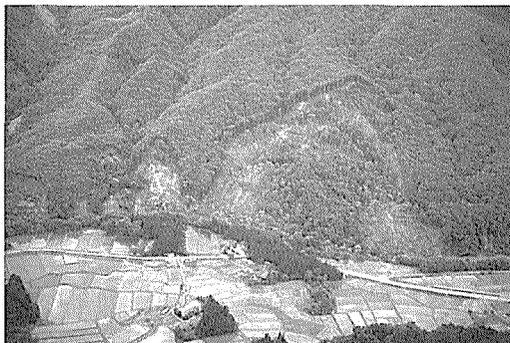
震源に近い産女川上流（磐井川流域）では、市野々原地区で大規模な地すべりが発生し、崩土が河道を閉塞したほか（写真2）、国道342号線に架かる祭時大橋が落橋し、同国道が不通となるなどの被害が発生した。付近は第三紀の細倉層に区分される安山岩・凝灰岩が分布し、宮城県側の一迫川・二迫川・三迫川流域よりも地質年代が古い。航空写真による判読では、栗駒山南部に比べると崩壊は小規模で数も少ないように判断されたが、付近の現地踏査<sup>6)</sup>によれば、地盤の移動量が少なく崩壊が途中で停止している箇所、尾根付近や山体に亀裂が見られる斜面も多く見いだされ、崩壊等の被害には至らなかったが、かなりの箇所ですべてが破壊されたと考えてよい。本流域では、これらのうち特に被害の大きかった市野々原地区の地すべりを取り上げる。

砂量：384万 m<sup>3</sup>) が発生し河道を閉塞した（閉塞土砂量：131万 m<sup>3</sup>)<sup>5)</sup>。閉塞土砂後背の湛水により越流・決壊が危惧されたため、国土交通省により河道閉塞が緊急実施された。当地すべりは河道沿いに並ぶ三つのブロックから成り、最も河道上流に位置するブロックが大きく、これが主に河道を閉塞した。同様の河道閉塞は岩手県・宮城県の各流域でも発生し、15箇所の河道閉塞が報告されている。中越地震時においても同様に河道閉塞が多発したことや、2008年の四川省地震でも河道閉塞が生じた例なども含め、過去の地震災害例も考慮す

写真2 市野々原地区地すべり（朝日航洋撮影）  
右側の最大のブロックが閉塞を発生させた。

ると、山間地での地震においては、崩壊土砂による河道閉塞を必然の現象としてとらえ、越流による土砂ダムの決壊という二次的な災害を防止するため、迅速な対応が必要である。

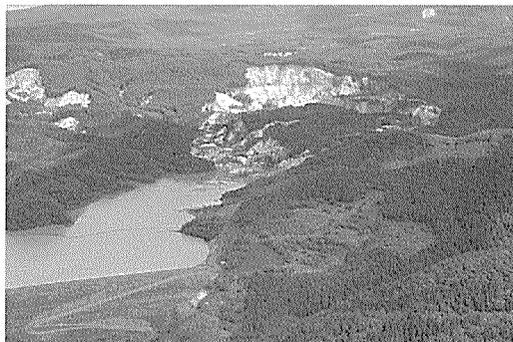
荒砥沢ダム湖の左岸上流部ヒアシクラ沢において、幅：900m、長さ：1,300m、深さ：200m、最大移動距離：300m、面積：98ha、すべり面傾斜：ほぼ水平<sup>5)</sup>、の大規模地すべりが発生した（写真3）。滑落崖の高さは150mにもなり、広大な荒廃地が出現した。地すべり本体は、対岸に当たり停止しており、ダム湖への大規模な突入は起こらなかった。目撃者からは、地震から20分ほどかけてゆっくりと、手前から徐々に斜面奥に向かって流動化したという証言が得られている。

写真3 荒砥沢地すべりと荒砥沢ダム 崩土のすべり方向は対岸に向かっている。これにより、ダム湖への突入・越流という最悪の事態は避けられた。

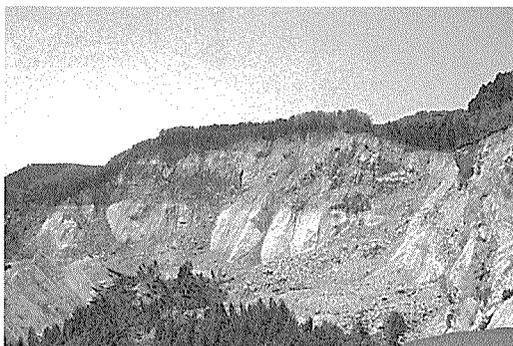
写真4 荒砥沢地すべりの滑落崖 上部の溶結凝灰岩と下部の湖成層との境界がはっきり見える。

の堆積岩（小野松沢層）であり、上部は溶結凝灰岩（北川溶結凝灰岩）が厚く堆積し、いわゆるキャップロック構造<sup>7)</sup>となっている（写真4）。本地すべりは栗駒山南麓カルデラ<sup>8)</sup>の外輪山付近に分布しており、カルデラの存在が大規模地すべりの要因であるとの指摘<sup>9)</sup>もされている。当該地区一帯には、重力（ブーゲー異常）図等<sup>10)</sup>から判断すると、このほかに未記載のカルデラ構造も存在すると考えられ、火山地帯における地震時の崩壊を予測する場合に、このようなカルデラとカルデラ内の堆積構造の把握が重要な要素となると考える。ま

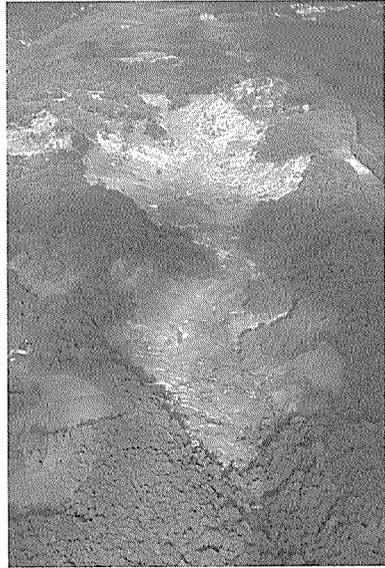
**写真5** 耕英地区冷沢の荒廃状況（アジア航測撮影）上流（写真下）から下流（写真上）を撮影している。流域全体が流動化している様子がわかる。特に、写真上部（下流側）では右岸上部の平坦地が溪流側（斜面下）に側方に移動し、平坦部には樹木が残っている。写真7はこの付近の地上で撮影している。

荒砥沢地すべりの北側に位置する冷沢においても大規模な土砂崩壊が発生した。地質は荒砥沢地すべりと同様に、火砕流起源の軽石質凝灰岩を主とする湖成の堆積岩であり、やはり上部に溶結凝灰岩が堆積するキャップロック構造であるが、上部の溶結凝灰岩の厚さは荒砥沢に比べるとかなり薄い。この崩壊は沢の側方上部の平坦ブロックが横にずれ、溪流の側岸をすべり落ちるような形態となっている（写真5）。崩壊は、ほぼ沢全域に及んでおり、大きな面積を占めている。写真6に見られるように、キャップロックである溶結凝灰岩の直下の軽石層をすべり面として側方に移動しており、水平に近い堆積構造を反映し、斜面が屈曲して上部の移動層が側方に移動している様子がわかる。崩壊土砂の移動量はすべり面の傾斜が緩いことを反映して短く、崩壊地上部では写真7に示すように地表部の樹木を乗せたままブロック状に沢方向に移動している。荒砥沢地すべりと規模は大きく異なるが、同様に地震時の液状化による側方流動をうかがわせる形態を示している<sup>7)</sup>。山地における側方流動発生に関する報告はこれまで無く、今回の崩土の運動形態が側方流動であると結論するにはもう少し検討が必要であるが、後述する動的試験による結果からは、当地区での液状化による側方流動の可能性が高い。

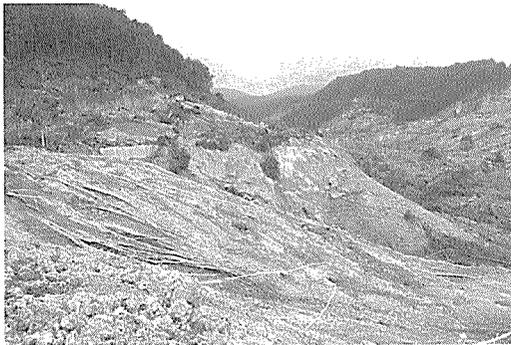
**写真6** 耕英地区冷沢の荒廃状況 側方流動をうかがわせる崩壊形状が見て取れる。

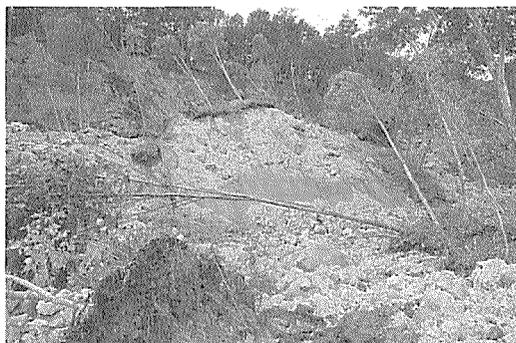
写真7 耕英地区冷沢の荒廃状況 樹木を乗せたまま小ブロックで移動している。樹木は後方に回転している。

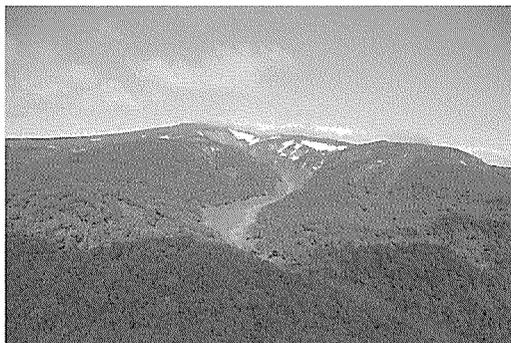
東栗駒山山頂付近の東側斜面において発生した崩壊（写真8）が土石流化し、ドゾウ沢に沿って約4 km 流下して、駒の湯温泉を直撃した。この土石流

**写真8** ドゾウ沢土石流 発生点には雪田が見られ、崩壊発生箇所が湿潤であったことが推察される。崩壊は一気に土石流化したようであり、側岸を侵食しながら流下している。

崩壊発生箇所の付近には雪田が広がっており、崩壊土層はかなり湿潤であったことが推察される。このドゾウ沢で発生した土石流のほかに、高標高での崩

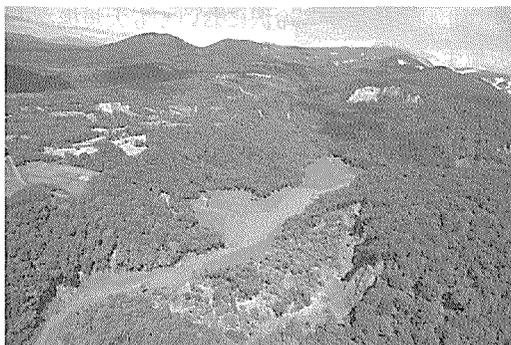
**写真9** 駒の湯温泉と対岸の地すべり（中央手前）  
右上からの土石流が旅館（中央の裸地）を直撃した。

により7名の方が亡くなられた。駒の湯温泉付近は古い地すべり地形を呈しており、古い崩土により沢も狭窄していたところに、駒の湯温泉対岸（左岸側）の斜面が地震時に崩壊したことから、流下してきた土石流の進路が妨げられ右岸側にあった旅館を直撃した（写真9）。

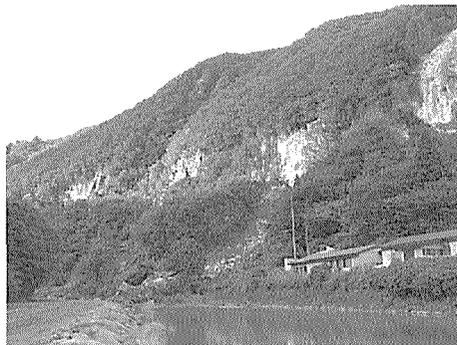
崩壊・落石等の被害が発生した一迫川流域の比較的下流に位置する温湯では、被害はトップリングが主体であった（写真10）。これは、溪谷の下流にあたり、溪床からの比高が低く、上層の溶結凝灰岩の厚さに比べ下層の軟質岩の厚さが薄く、主に溶結凝灰岩が節理を境として崩落したためである。温湯から

写真10 温湯付近に見られるトップリング  
（節理の崩落による落石）

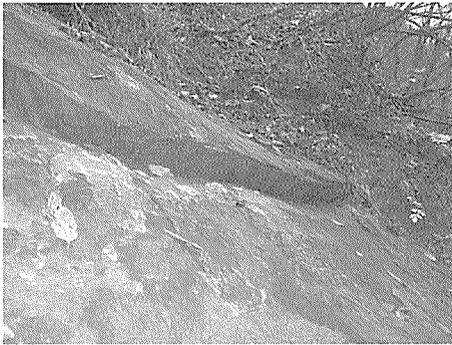
**写真11** 溪岸の軟質岩（小野松沢層）中に見られるすべり面 傾斜角は水平面より上向きである。バレーバルジングにより、地震以前より重力変形を起こしていたものと思われる。すべり面は侵食を受けていないことから地震時に生じたと考えられる。

すぐ上流の白糸の滝に向かう吊り橋付近では2名の方がトッピングによる崩落により亡くなっている。溪床付近には古い落石の堆積が見られ、以前から頻繁にトッピングによる崩壊が発生していたようである。現地踏査によれば、この付近では下部の軟質岩中に崩壊には至らない程度のすべりが発生している箇所もあり、すべり面の傾斜は、沢に向かって上向きと通常のすべりとは逆となっている（写真11）。このほかにも河床付近での軟質岩に膨らみや脚部の座屈褶曲が観察され、沢部が見かけ上、背斜であることや、尾根部付近には特徴的な線状凹地が見出された。これらは、キャップロックによるバレーバル

ジング特有の特徴であり、地震以前より重力による深部変形を受け軟質岩がはらみ出していたものと考えられる<sup>12)</sup>。

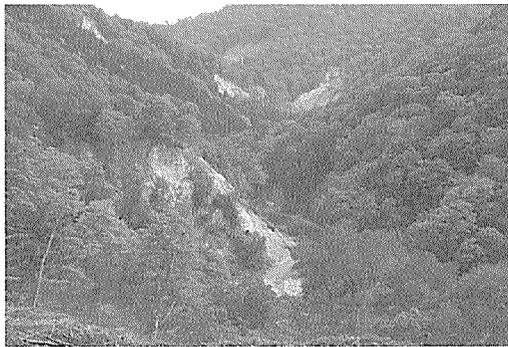
**写真12** 一迫川支流原小屋沢の様子 無数の小規模の崩壊が発生している。

原小屋沢分岐・湯ノ倉温泉付近では中小規模の地すべりが多発した（写真12）。湯ノ倉温泉直下では崩壊土砂によって河道閉塞が発生し、同温泉が水没する被害が発生した（写真13）。これよりさらに上流に向かうに従って溪岸の比高が高くなり、湯浜峠対岸付近の急斜面で一迫川流域では最も大規模な崩壊が発生し、河道を閉塞した（写真14）。写真によればこの付近での溶結凝灰岩

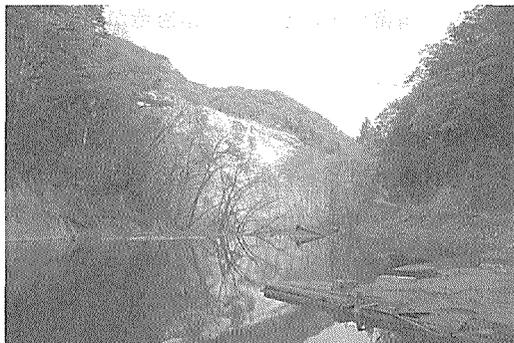
写真13 湯ノ倉温泉付近の湛水状況 奥に見える崩壊により湛水し、温泉の建物が流出している。

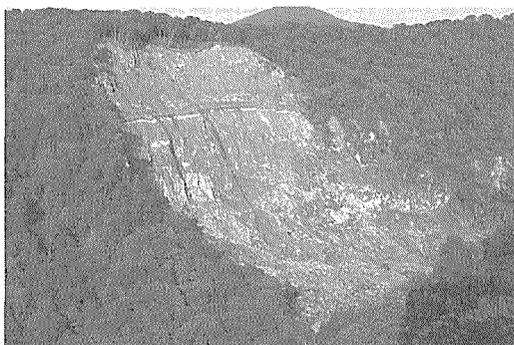
写真14 湯浜峠対岸付近に発生した大規模崩壊（一迫川本流） この崩壊によりやはり河道閉塞が発生した。溶結凝灰岩の層はかなり厚い。

の堆積深はかなり厚く、滑落崖上に水平な堆積構造が見て取れる。

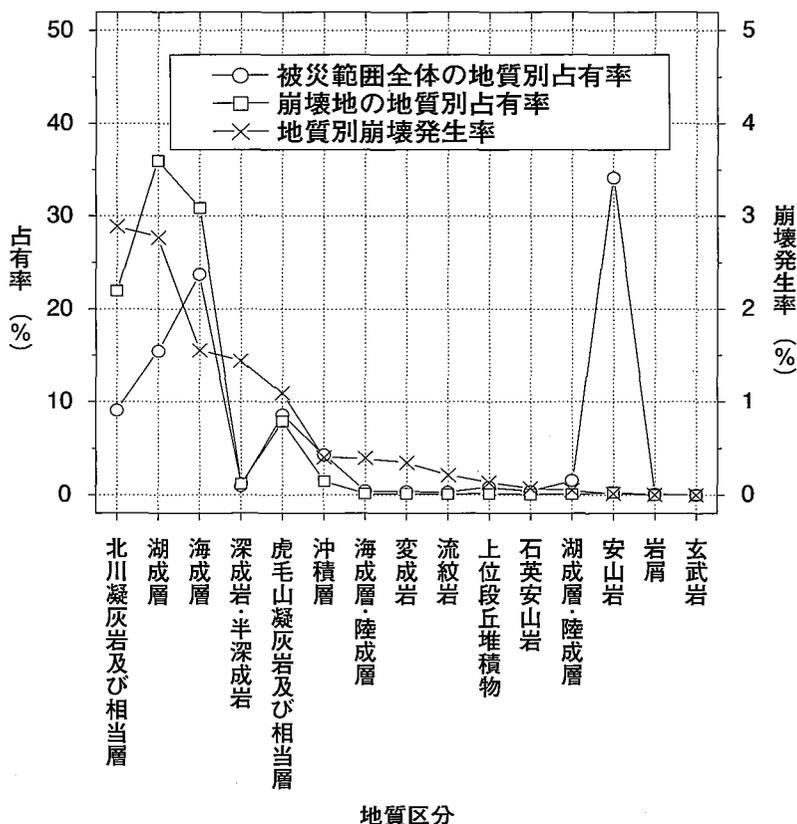
図3 地質区分別の崩壊発生状況

地質別の崩壊発生状況を表した図3に示すとおり、「北川溶結凝灰岩及び相当層」と「湖成層」での崩壊が3%近くに達し、両地質での崩壊が突出して多いことがわかる。地質と崩壊を重ね合わせた図4では、特に、南部の一迫川流域から三迫川流域にかけて両層の境界付近で崩壊が多発しているのがわかる。両層は第三紀から第四紀にかけての堆積層で、特に「湖成層」は固結度が低いゆる詰め軟弱な地層であり、地震時の強度も低い。

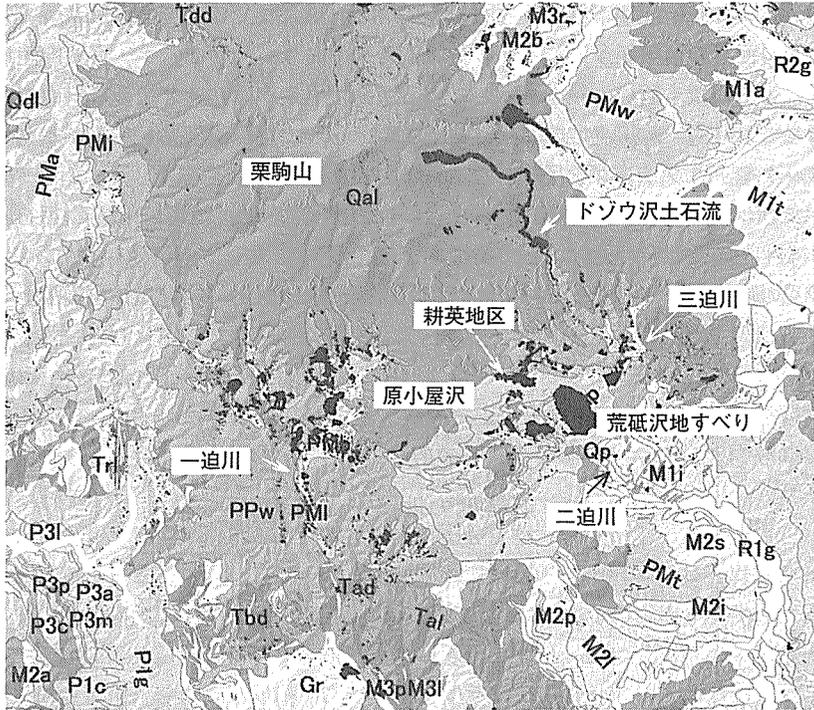
キャップロックによる崩壊・地すべりの場合、崩壊・地形・地質の各 GIS レイヤーの重ね合わせによって特徴的な様相が見て取れる (図 4)。すなわち、多くの崩壊が、地形図上では下刻した沢の側壁急斜面上に位置し、地質図上で

図4 一迫川・二迫川・三迫川流域の崩壊と地質の関係 地質境界、特に北川溶結凝灰岩(硬質)と湖成層(軟質)の境界付近に位置する崩壊が多い。地質図は産業技術総合研究所による栗駒地熱地域地質図<sup>15)</sup>を用いた。

は上層下層の地質境界線の付近に位置するという特徴である。この特徴はこの地域の堆積構造に由来すると考えている。この地域での溶結凝灰岩と湖成層の層序が水平に近い結果、溶結凝灰岩と湖成層の境界は必然として沢沿いの急斜面となることが多いことが理由である。

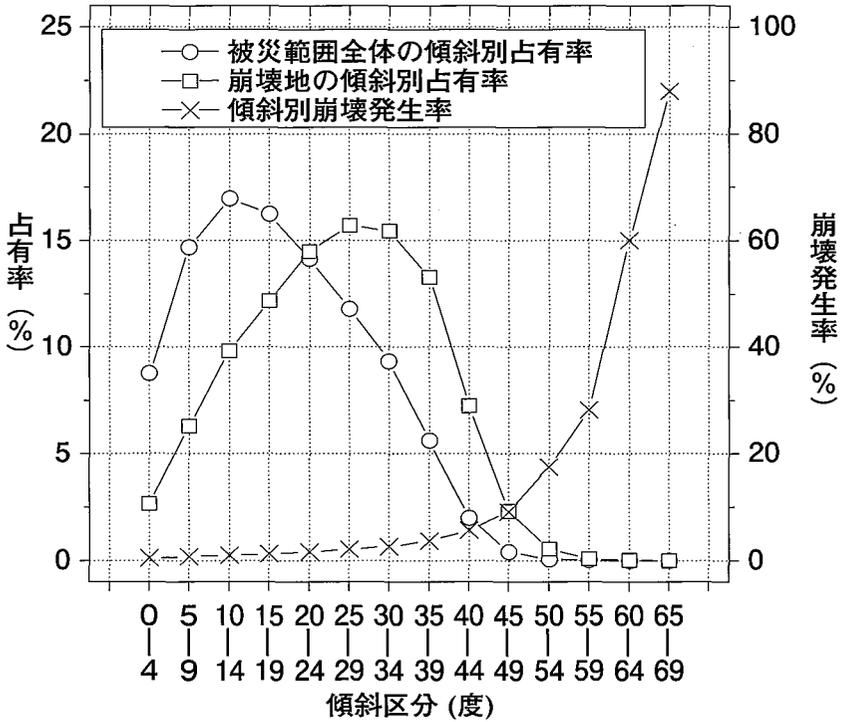
図5 傾斜区分別の崩壊発生状況

傾斜区別の崩壊発生状況を図5に示す。被災した範囲は、10～14度の傾斜にピークを持つ分布を示し、比較的なだらかな地形である。今回発生した崩壊は、崩壊地の傾斜別占有率に示すように25～29度での頻度が最も高く、被災域

の分布より急勾配に寄った分布を示している。これまでの地震災害において急勾配斜面での崩壊が多いことが多数報告されており、今回の岩手・宮城内陸地震による崩壊も同様の傾向を示している。崩壊発生率は45度を超える斜面で急増しており、一迫川流域の北川溶結凝灰岩分布域で特徴的に見られるキャップロックやトップリングを反映した結果となった。

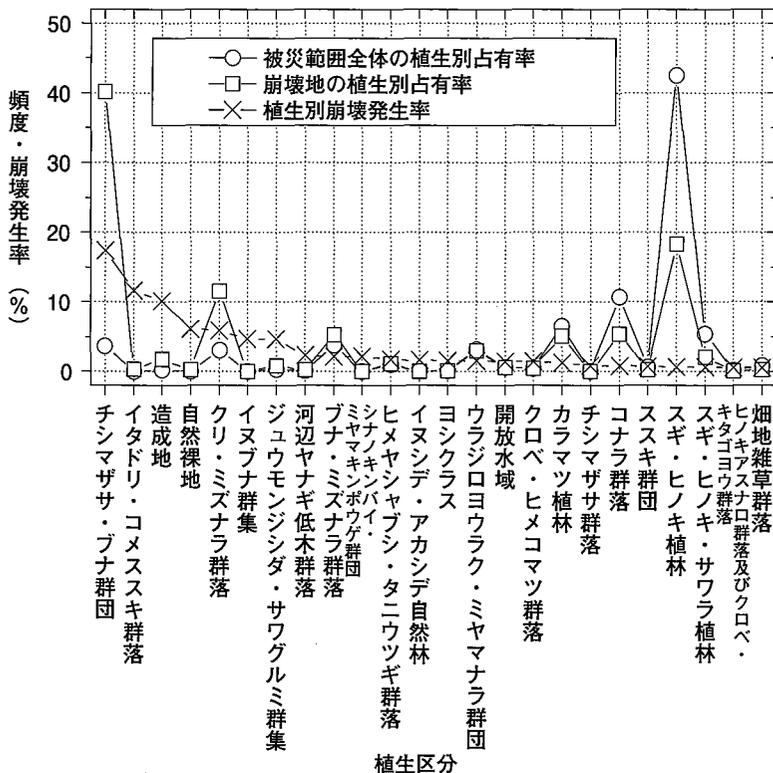
図6 植生区分別の崩壊発生状況

図6によれば、植生区分のうち、被災範囲全体では、スギ・ヒノキ植林が最も占有率が高く、また崩壊面積の多くを占めているが、崩壊発生率は低い。同様にスギ・ヒノキ・サクラ植林やカラマツ植林などの人工林や、コナラなどの天然林の崩壊発生率は低く、成林している場合には地震時の崩壊についても発生率は低い。これに対し、イタドリ・コメススキ群落・造成地・自然裸地などの無植生や草本主体の植生では崩壊発生率が高い。しかし、これにより樹木が地震による崩壊の防止に効果があると結論することは早計である。

今回の崩壊（主にトップリング）が溪岸側壁の急傾斜地で発生していることを前項で述べたが、このような急傾斜の斜面は、造林対象になることはもとよりなく、通常は植生の遷移も進行せず無植生や草本主体の植生のままであることから、木本の成立し得ないような急斜面が、今回数多く崩れたと考えるのが妥当であろう。さらに、今回は比較的標高の高い山間地での崩壊も多く、必然的にこのような場所では植生も元々貧弱であることも影響していると考えられる。地震時に発生する小規模崩壊への植生の影響を議論するには、植生以外の傾斜・標高等もふまえた詳細な分析が必要であり、今回の解析からは「成林している箇所の崩壊発生率は小さい」と述べるにとどめる。
