明日香実験林、野外杭試験報告(7)

誌名	奈良県森林技術センター研究報告
ISSN	13459864
著者名	酒井,温子
発行元	奈良県森林技術センター
巻/号	30号
掲載ページ	p. 27-38
発行年月	2000年12月

明日香実験林、野外杭試験報告（第7報）
試験地、樹種および防腐処理による被害状況の違い

Study on Field Stake Test in ASUKA (Ⅶ)
Differences of the biodeterioration damages among exposure fields, wood species
and preservative treatments.

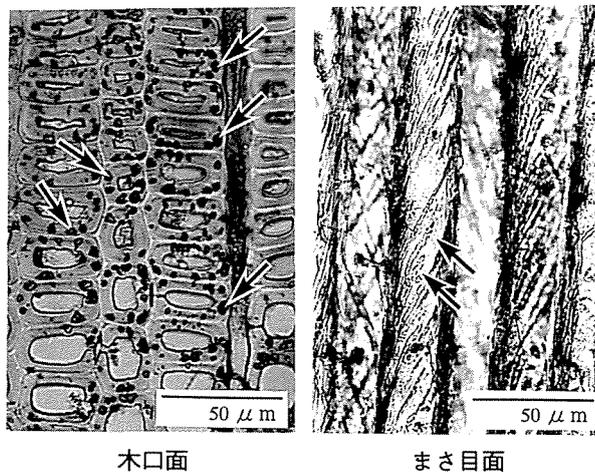
り (*Reticulitermes speratus* Kolbe) による食害と微生物による腐朽が生じていた。光学顕微鏡による観察の結果、地中部の表層部でこげ茶色に変色した部分では、図2に示すように、軟腐朽菌による分解跡である先端のとがった穿孔が多く認められ、一方、地中部の内部で褐色あるいは白色に変色し脆弱になった部分では図3に示すように、クランプを持つ担子菌の菌糸と担子菌による分解跡が確認された。褐色腐朽菌は細胞壁中層を主に分解し、白色腐朽菌は細胞壁を内層から中層へと分解することが知られている¹⁴⁾。ここでは、両方の特徴が観察されたため、褐色腐朽菌と白色腐朽菌の両方による被害であると判断した。表層部と内部で観察された微生物が異なったのは、表層部では湿潤な土壤から水分の供給量が多いため、含水率がかなり高く軟腐朽菌の活動に適し、一方、内部は表層部よりも含水率が低く、担子菌の活動に適したためと考えられる。なお、地中部で見られた被害は、底部付近で軽度となったが、これは、A地区の土壤が湿潤で、地中に深くなるほど好氣的生物の活動に必要な酸素が欠乏したためと考えられる。

図2 軟腐朽菌による分解跡(矢印)

(観察位置：無処理のスギ辺材試験体の地中部の表層部)

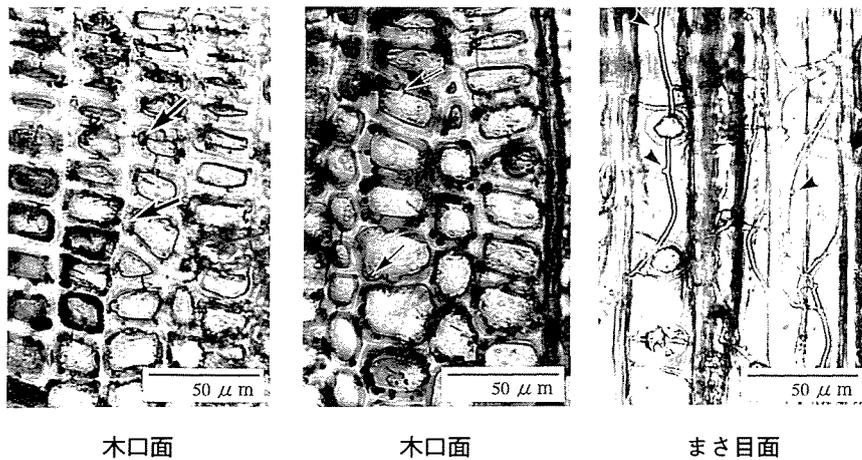
図3 担子菌による分解跡と菌糸 (矢印)

大矢印：褐色腐朽菌による分解跡
 小矢印：白色腐朽菌
 矢じり：菌糸上のクランプ

(観察位置：無処理のスギ辺材試験体の地中部の内部)

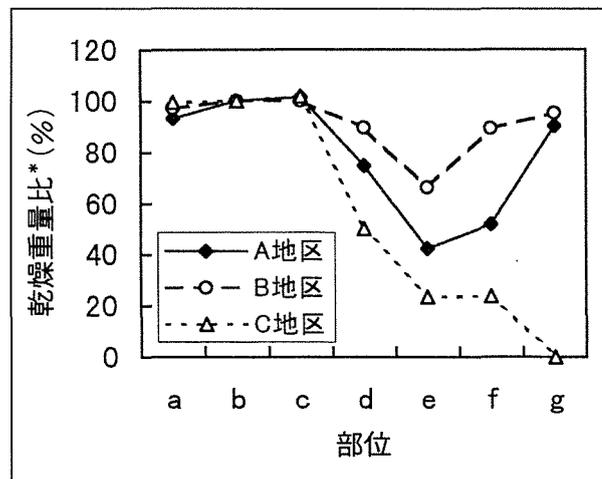
次に、3地区の試験体の各部位における乾燥重量比を図4に示す。図4および表4～6からわかるように、頂

部はA地区の試験体にも被害が確認された。また地上部における含水率も、A地区の試験体がかつても高かった。これは、A地区の試験体が1年のごく一時期を除いて、頂部まで背の高い草に覆われ、湿度が高い状態が続くためと考えられる。一方、地中部は、C地区の試験体がかつても激しい被害を受けていた。これは、C地区が林の中で地面に落ち葉や枯れ枝が多く、地中でヤマトシロアリや腐朽菌が活発に活動していたためと考えられる。試験体の全部位を通して、かつても被害が少なかったのはB地区の試験体で、地上部は1年中直射日光に当たり乾燥しやすく、土壌も有機質が少なくやせていたことが原因であると考えられる。また、図4より、各試験体の中で被害がかつても著しい部位は、A地区とB地区では地際部であったが、C地区では底部であった。3.1で説明したように、これには土壌の空隙率や含水率の影響等が考えられる。

図4 無処理のスギ辺材試験体の各部位における乾燥重量比*

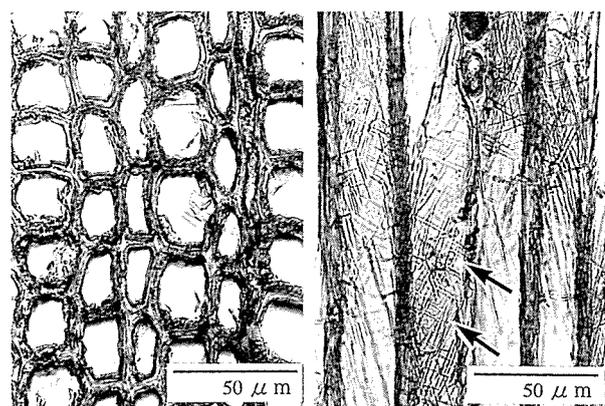
サワラ、マアテおよび青森ヒバの心材は、高耐朽性木材として知られ、室内腐朽試験ではオオウズラタケによる重量減少率はそれぞれ0、6.9、1.9%、カワラタケによる重量減少率はそれぞれ1.8、1.8、1.6%という報告がある^{3,4)}。一方、A地区で接地暴露後15年を経過したサワラ心材、6年を経過したマアテ心材、および9年を経過した青森ヒバ心材の無処理杭試験体について、観察結果を表10~12に示した。サワラ心材地際部のもっとも表層部は主に軟腐朽菌による被害であったが、その内側はバクテリアによって分解されていた。光学顕微鏡で観察されたバクテリアによる細胞壁の分解跡を図5に示す。また、マアテ心材地際部のもっとも表層部は主に軟腐朽菌とヤマトシロアリによる被害であったが、その内側はサワラ心材と同じくバクテリアによって、さらに青森ヒバ心材地際部のもっとも表層部も主に軟腐朽菌とヤマトシロアリによる被害であったが、その内側は担子菌によって分解されていた。青森ヒバを腐朽していた担子

図5 バクテリアによる分解跡(矢印)

(観察位置：サワラ心材試験体の地際部の表層部内側)

以上は、A地区における結果であり、試験地によって生物の生息状況は異なるため、各樹種の被害状況については多くの場所で調査する必要があるが、サワラ心材にはバクテリアに、マアテ心材にはバクテリアとヤマトシロアリに効力のある薬剤を、さらに青森ヒバ心材には担子菌とヤマトシロアリに効力のある薬剤を含浸させることで、少なくともA地区においては耐朽性をさらに高めることができる可能性がある。

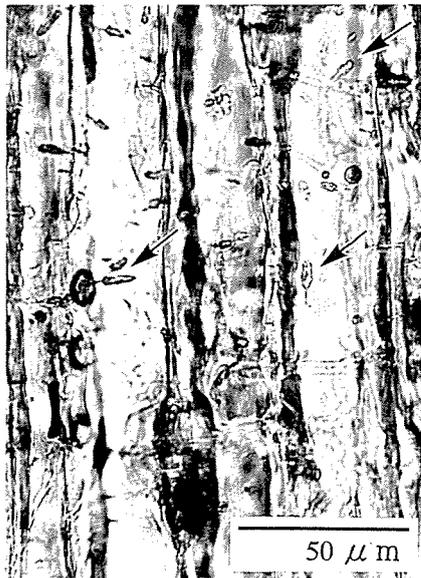
菌を図6に示した。菌糸にクランプがあることから担子菌と判断したが、図中に矢印で示したように、菌糸の所々で突起物が観察された。さらに、いずれの杭試験体も内部は健全な状態で、光学顕微鏡では微生物はほとんど確認できなかった。この3樹種の試験体と3.1で報告したスギ辺材試験体を比較すると、表層部が軟腐朽菌やヤマトシロアリに攻撃された点では一致していたが、その内側で活動していた微生物の種類や被害状況は異なっていた。

図6 青森ヒバを腐朽していた担子菌の菌糸
矢印は菌糸が形成した突起物
