「砂レキ堆とわん曲斜め堰」の追記

——47年7月洪水によるわん曲斜め堰の被害例——

三 輪 弑

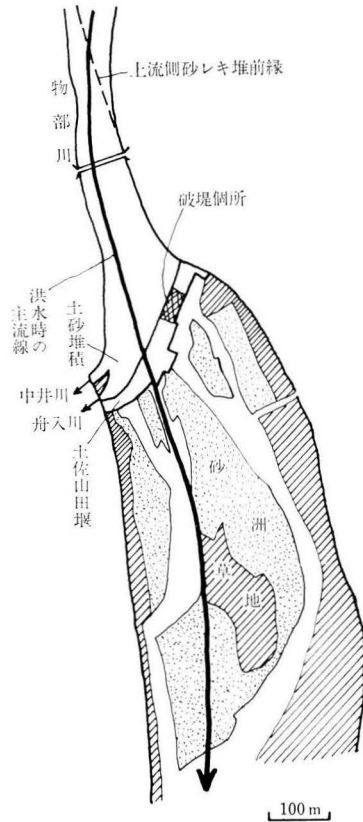
第1図

破堤箇所は、第1図に示したとおりであった。また、今回の洪水の結果、右岸側の取入口の前面に、大量の土砂が堆積し、取水が不能になった。高知県地方では、水稻の二期作が盛んで、7月は代かきや田植えのための用水が必要な時期にあたっている。したがって、この点でも大きな被害を受けた。

山田堰上下流に形成されている砂レキ堆の形状や、今回の洪水時のスナップ写真などから判断して、洪水時の主流線（流速の最も大きいところを連ねた線）は、第1図に示したようになると考えられる。

このように、洪水時に堰上で最も流速の大きかった部分と、実際に破堤した部分とが一致しなかったのである。このズレは、以下に述べるような理由によって生じたものと考えられる。

山田堰は、第1図をみてもわかるように、複雑な平面形をしており、その各部において、縦断形も異なっている。このような複雑な形状になったのは、過去の洪水による被害個所の部分的な補修を繰返してきた結果ではないかと推察される。また、堰体の建設材料やコンクリート被覆の状態なども、各部において異なっていたと思われる。

したがって、堰体の強度の点でも、各部に相違があったと考えられ、今回破堤した個所あたりが、他と比較して、強度上劣っていたのではあるまいか。

今回の山田堰の破堤箇所も、ちょうど減水期の主流部にあたっていると考えられる。しかし、今回の破堤は、洪水のピーク時にはすでに始まっていたのであるから、1)、2)において述べた理由で破堤が起こったと考えるのが妥当であろう。そして、減水期の主流部にあたっていたために、破堤が一層拡大されたのであろう。

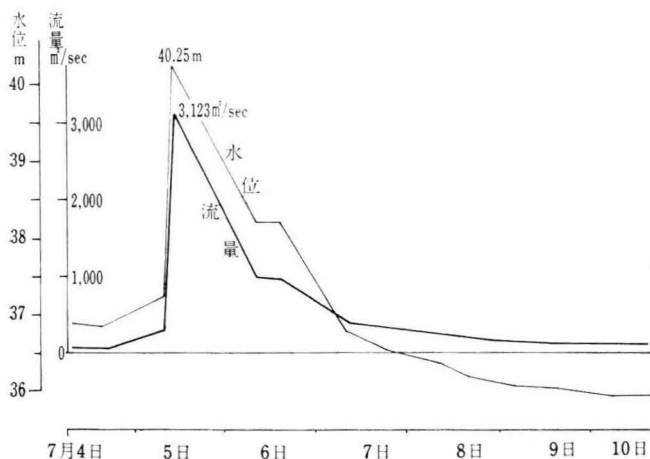
第2図 物部川出水状況（山田堰地点）

山田堰地点でのハイドログラフは、第2図のとおりで、急激な出水であった。

ピーク流量=3,123m³/sec

最高水位=40.25m

堰上の平均水深=3.40m

今回の出水は、計画高水流量4,740 m³/secには及ばないが、過去10年間の記録によると、43年8月の2,550m³/secを上回って、最大規模のものであった。なお、出水のパターンは、43年8月の出水と同様であった。
