木造住宅のナミダタケ被害調査

誌名	林産試験場月報 = Journal of the Hokkaido Forest Products Research Institute
ISSN	03707296
著者	土居, 修一 斎藤, 光雄
巻/号	357号
掲載ページ	p. 11-14
発行年月	1981年10月

土 居 修 一 齊 藤 光 雄

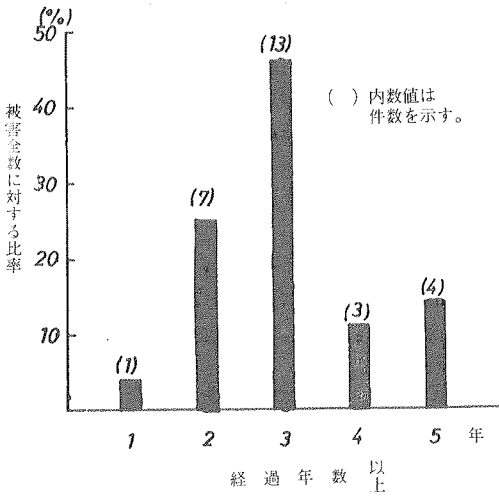
第1図 被害発見時の建築経過年数

被害を発見した時に、その家屋が新築あるいは改築後何年経過していたかを示したのが第1図である。この図によれば、経過年数3年以内で被害を発見したものが全体の80%を占めており、発見時の状態から推察すれば発生は発見時よりさらに半年～1年前と考えられるものが多い。したがって、新築あるいは増改築後2年前後で大半の被害が発生していたことになる。これは、建築時の木材の含水率が比較的高いこと、増改築によって家屋の構造が変わったことと関連して、その

土地の周辺に生存していたナミダタケ胞子が発芽条件に置かれたためと推論できる。

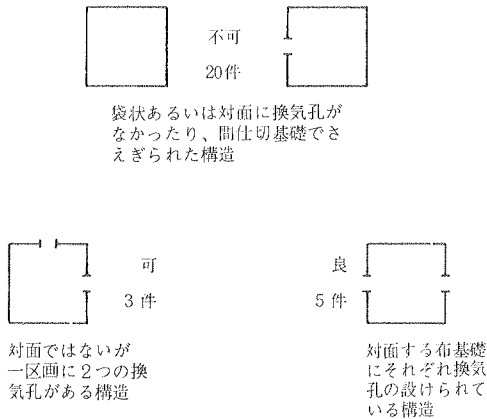
第2図 換気孔の設置と被害

のを1個以上とりつけることを指示している。この換気孔自体の性能は、家屋周辺の積雪その他の環境、取り付け位置などによって大きく影響を受けるので、本来であれば通気量を測定すべきであろうが、本調査では種々の理由からこの測定を実施できなかった。そこで第2図に示すように、その換気の良否を判定してみた。その結果が図に示したように、不可20件、可3件、良5件となった。このうち可及び良のものについては、その換気孔の互いの位置が図に示したように90°の角度であったり、正確に対面上にあるとは限らないので、床下換気がどのように流れるのかはくわしく検討すべきである。しかし、不可となったものが全体の70%以上を占めていたという事実から、少なくとも換気孔のあり方が被害発生に寄与していたことは、きわめて簡単に推論できることである。

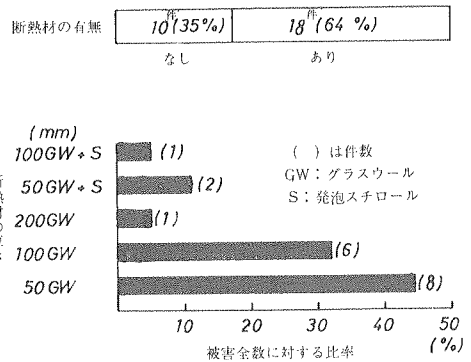
第3図 床下断熱材の採用程度と被害

断熱材の有無を特に床下部分に限って示したのが第3図である。この図では、GW50mmのものの被害件数が多くなっているが、これは元来50mm断熱のものが多くということが反映した結果と考えられ、断熱材の厚さと被害発生の関係についての解明は今後の調査結果によらなければならないであろう。ただし、厚さに関係なく示した断熱材有無の関係をみると、断熱材採用なしでも20%に及ぶ被害がでており、断熱材の厚さそのものはもちろん、その有無が被害発生に直

接深いかわりを持つとは考えにくい。

となっている。これによれば、3)のように透湿抵抗が木質材料の10倍以上のもの³⁾が使われているケースは全体の半分以下であり、かつ室内側の水蒸気による床下内部結露を防ぐ目的で床下地のすぐ下にポリエチレンシートを用いているのは3件にすぎない。したがって、床下結露が防止できる手だてではほとんどなされていないと言えよう。さらに、床下土壌面からの水分蒸散による断熱材、木部への吸湿を防ぐ手だてもほとんどなされていなかった。しかも、このような床下工法に加えて、前述したような布基礎換気孔の不足からくる床下水分の滞留の増大が被害発生へとつながっているとすれば、上記のように中途半端な断熱工法も間接的に被害発生の要因になっていると推定しうる。
