## 30年経過した木造住宅における鉄釘の劣化調査

Hiroto IMAMURA, Noriyuki KANAYA, Jun TAKAGI, Akio OKURO,  
Hitoshi KARASAWA and Yasuto CHIBA : Deterioration of  
Nails in 30-Year Served Wooden Houses

**要 旨**：昭和27年に建設され30年経過した3戸の横浜市営住宅において鉄釘の劣化状態を調査した。対象とした家屋は約35m<sup>2</sup>の木造平家建である。釘の劣化度の評価は目視により劣化度の大きさの順に5~1とした。屋根はセメントがわらぶきであり、かわらの下は部分的な補修が施され、また局所的にはこけらに損傷がみられた。しかし、かわら棧における釘の劣化は全体としてあまり進んでいない。和室において、たたみ下地と根太を接合する釘の劣化度の分布を調べた結果、3室のうち2室では、縁側から内部に向かうにしたがって、釘の劣化度は大きくなる。浴室に隣接する台所の床はすでに更新されていたことから、釘の劣化も著しく進んでいたものと思われる。流し台に接する内壁における釘の劣化も進んでいた。玄関は台所と便所の間に位置し、その床の釘は比較的劣化が少ない。便所の内壁における釘はかなり劣化が進んでいる。外壁の下見板における釘は、調査した箇所のほとんどについて、上部より下部へと劣化度が大きくなる。また妻壁上部のみにあるモルタル塗り壁の下地における釘は、下見板上部の釘より劣化が進んでいる。

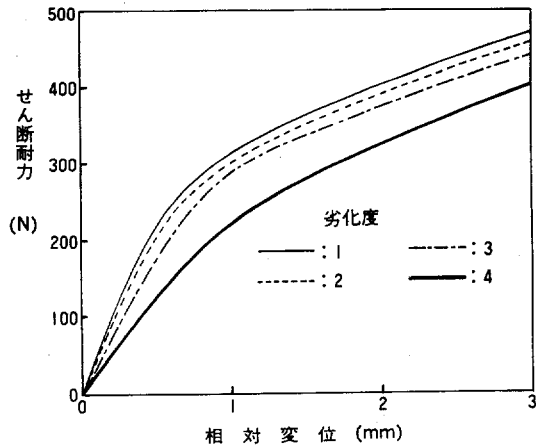
図 4. 釘 (N32) のせん断耐力

る釘について、せん断試験を行った。図 3 に示すようにベイツガを母材 (70×120×26 mm) にし、両側面に 12 mm 合板 (70×120 mm) を釘で接合し、1 面せん断の試験体を作成した。釘は劣化度 2, 3 および 4 のものを用いた。劣化度 5 の釘は劣化が著しく、再び打つことができないため使用できなかった。また劣化度 1 は新しい釘 (N32, 直径 1.83 mm) を用いた。1 試験体には片面 4 本、合計 8 本の同じ劣化度の釘を、1.5 mm のドリル穴をあけたのち打ちこんだ。釘 1 本当たりのせん断耐力の相対変位に対する関係を図 4 に示す。Morris<sup>4)</sup> は相対変位  $\delta$  (mm),

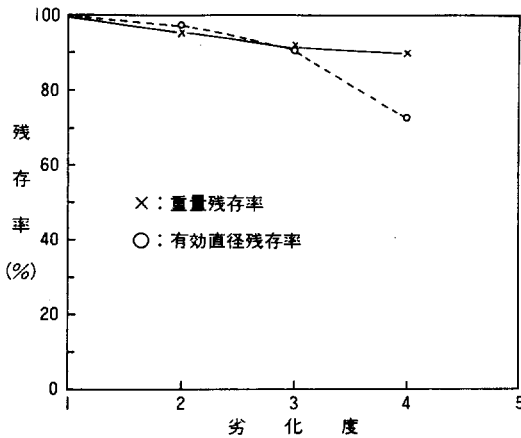
図 5. 釘 (N32) の残存率と劣化度

この式を用い、図 4 に示した曲線から  $\delta = 0.6$  mm における  $K$  を求め、 $d$  を算出し有効直径とした。劣化度 1 の釘は直径 1.83 mm であるが、(2) 式で求めた  $d$  は 1.85 mm となり、よい一致を示している。このようにして劣化度 2, 3 および 4 の有効直径を求め、劣化度 1 の釘の直径に対する比率を残存率として示すと図 5 のようになる。また同図には、せん断試験後測定した釘の重量を求め、劣化度 1 の釘の重量

に対する比率を重量残存率として示した。これらの図から、本調査で用いた劣化度は、重量残存率とはほぼ直線関係にあるが、有効直径の残存率とは直線関係でないことがわかる。とくに劣化度4において有効直径の残存率は大きく低下している。これは、目視による釘径の減少から劣化度4と評価をしても、釘がさびで覆われているため、せん断耐力に有効な直径はかなり減少していることを表している。

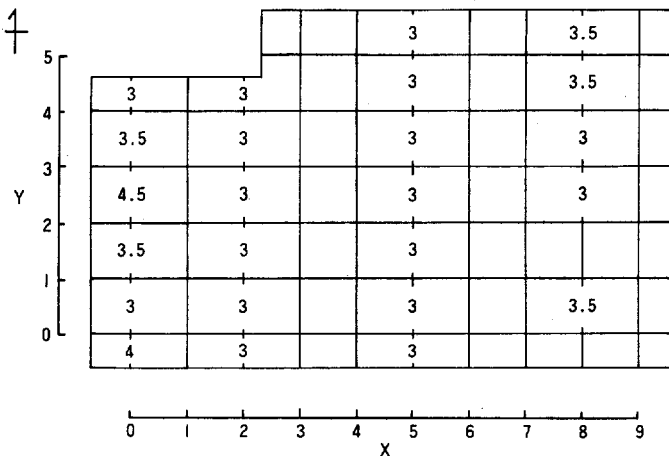
図6. 屋根のかわら棧における釘の劣化状態（276号）

屋根はセメントがわらをすべて除去し、こけら（スギ，6~12×25×0.1 cm）の腐朽状態を調べた。すでに補修された部分もあり，またこけらおよび野地板（スギ，幅12 cm，厚さ1 cm）に穴がある箇所もあった。かわら棧は屋根の南面において長さ方向を東西にして10本，北面では場所により10本あるいは15本並んでいる。釘はX軸方向が0，2，5および8の位置におけるかわら棧から採取し評価した。図6にその平均値を示す。釘の劣化はX=0および8でやや進んでいる箇所があるが，原因は雨もりによるものと思われる。全体としては，釘の劣化度は大きくない。

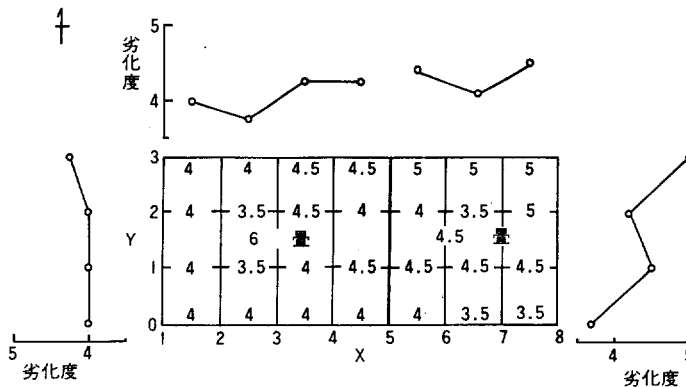
図7. 和室床板における釘の劣化状態（280号）

たたみ下地である荒床板(スギ)と根太(スギ)を接合する釘の劣化度(平均値)の分布を図7および図8に示す。280号における4.5畳間では南側から北側の台所に近づくにしたがって劣化度は大きくなる。また281号の6畳間においても便所、玄関側に近づくほど劣化度は大きくなる。これらは検定の結果5%水準で有意であるが、280号および281号におけるこれら以外についてはXおよびY軸方向のいずれについても劣化度に有意差はみられない。なお280号では南面の布基礎

上部にかなり大きなすき間があり、床下の通気は通常より良好であると思われる。また、これらの家屋の根太が比較的新しく見えるため更新された疑いがあるが、根太と大引きとの接合部に古い釘穴がみられないため、根太を大引きとともに更新しない限り根太の更新は考えられない。しかし大引きおよび床づかは更新されたようには見えない。

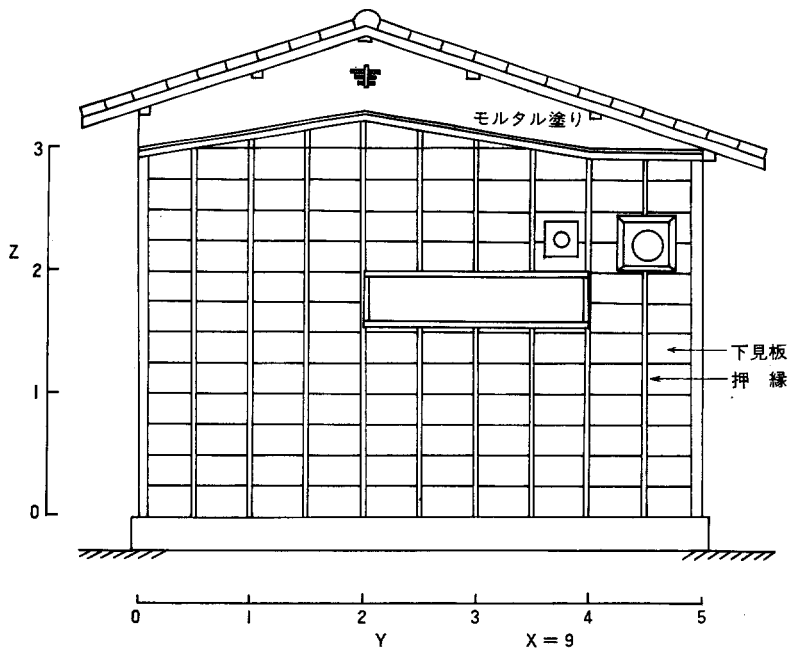
図9. 東側妻壁

外壁ではスギの下見板をとめる押縁をはずし、押縁で覆われていた下見板の釘を調べた。東側の妻壁は図9に示すとおり、窓、煙突口および換気扇取付口を備えているが、外壁として広い面積での釘の劣化度の分布がみられた。なお、土台との境に雨押えはない。図10および図11に示すように、釘の劣化度は南北(Y軸)方向に沿った各測定位置において上部から下部になるにしたがって大きくなっている。この傾向は南面の外壁の東寄り(図12)、西寄り(図13)および北面の外壁の西寄り(図14)においてもうかがえる。またX軸方向あるいはY軸方向での釘の劣化度は東側の外壁を除き、かどの部分において大きくなっている。調査の範囲ではとくに北西角における劣化が著しい。なお、妻壁上部のモルタル塗りの部分については、モルタル(厚さ1.7cm)の下地板(スギ)を接合している釘を調べたが、劣化度は4であり、下見板の上部における値より大きい。
