30年経過した木造住宅における鉄釘の劣化調査

誌名	林業試験場研究報告
ISSN	00824720
巻/号	322
掲載ページ	p. 95-104
発行年月	1983年3月

今村浩人⁽¹⁾・金谷紀行⁽²⁾・高木 純⁽³⁾
大黒昭夫⁽⁴⁾・唐沢仁志⁽⁵⁾・千葉保人⁽⁶⁾

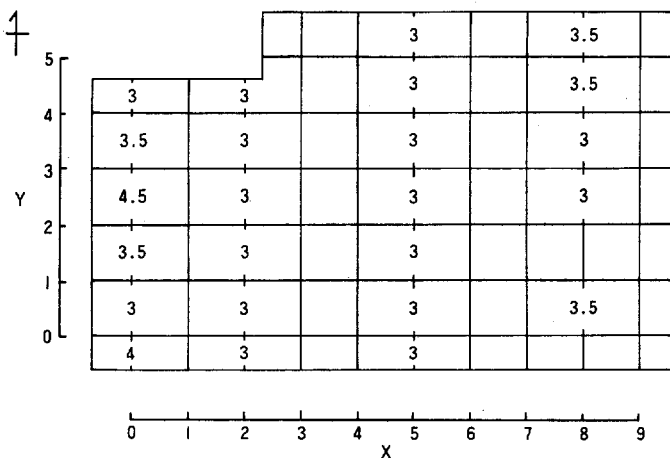
図6. 屋根のかわら棧における釘の劣化状態 (276号)

屋根はセメントがわらをすべて除去し、こけら(スギ, 6~12×25×0.1 cm)の腐朽状態を調べた。すでに補修された部分もあり、またこけらおよび野地板(スギ, 幅12 cm, 厚さ1 cm)に穴がある箇所もあった。かわら棧は屋根の南面において長さ方向を東西にして10本、北面では場所により10本あるいは15本並んでいる。釘はX軸方向が0, 2, 5および8の位置におけるかわら棧から採取し評価した。図6にその平均値を示す。釘の劣化はX=0および8でやや進んでいる箇所があるが、原因は雨もりによるものと思われる。全体としては、釘の劣化度は大きくない。

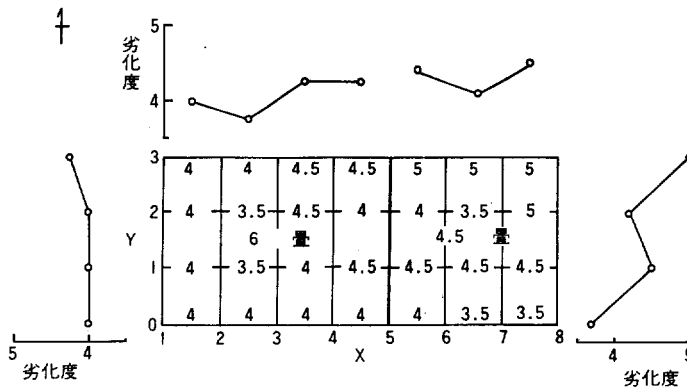
図7. 和室床板における釘の劣化状態 (280号)

たたみ下地である荒床板(スギ)と根太(スギ)を接合する釘の劣化度(平均値)の分布を図 7 および図 8 に示す。280 号における 4.5 畳間では南側から北側の台所に近づくにしたがって劣化度は大きくなる。また 281 号の 6 畳間においても便所、玄関側に近づくほど劣化度は大きくなる。これらは検定の結果 5% 水準で有意であるが、280 号および 281 号におけるこれら以外については X および Y 軸方向のいずれについても劣化度に有意差はみられない。なお 280 号では南面の布基礎

上部にかなり大きなすき間があり、床下の通気は通常より良好であると思われる。また、これらの家屋の根太が比較的新しく見えるため更新された疑いがあるが、根太と大引きとの接合部に古い釘穴がみられないため、根太を大引きとともに更新しない限り根太の更新は考えられない。しかし大引きおよび床づかは更新されたようには見えない。
