誌名	京都大学農学部演習林集報 = The reports of the Kyoto University Forests
ISSN	03853691
著者	安藤, 信 上中, 幸治 羽谷, 啓造
巻/号	25号
掲載ページ	p. 92-99
発行年月	1993年3月

平成2年に白浜付近に上陸した台風による アカシア属, ユーカリ属の被害

安藤 信・上中幸治・羽谷啓造・上中光子

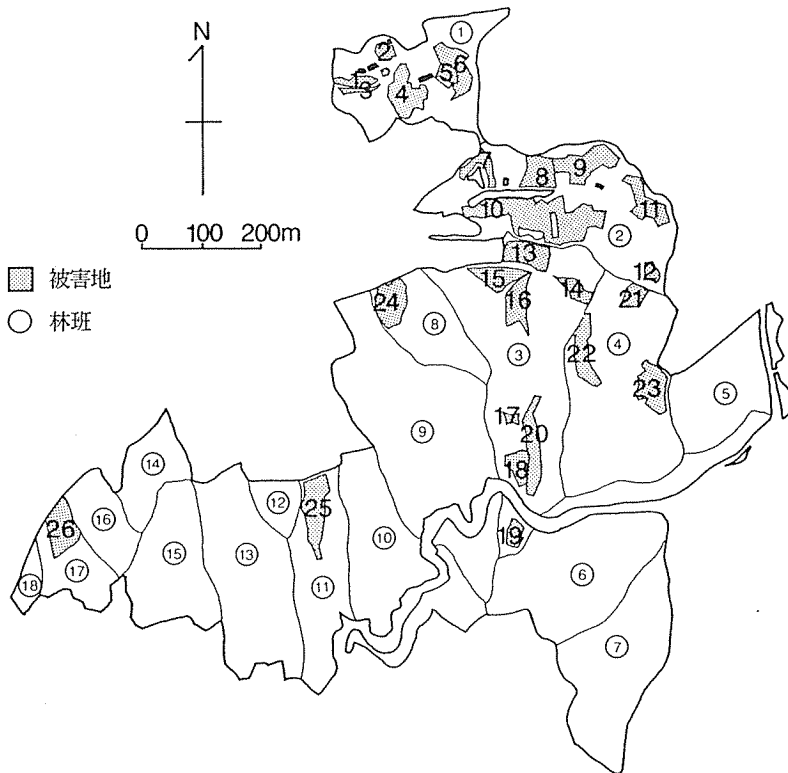
図-2 平成2年の台風による被害箇所

平成2年の台風被害箇所は全林に及ぶが、海岸線に近く、比較的造林率が高い第1, 2, 3, 4林班の被害率が高かった。以下、とくに被害本数が多かった林分について平成元年度の森林実態調査時の報告¹²⁾を用いて林況と被害状況を述べることにする。

第2林班の10号箇所(1.02ha)は昭和54年3月モリシマアカシア伐採跡の天然更新地で、立木本数は1500本、30本余りのアベマキ、ユリノキなどの見本樹が混じる。11号箇所(0.26ha)は昭和47年3月設定のアカシア属各種の見本林で、立木本数は120本である。10, 11号箇所では台風19号でそれぞれ39本、10本の被害木が発生し、台風20号においては10号箇所でもモリシマアカシア1本が被害を受けている。第3林班の13号箇所(0.23ha)は昭和35年度植栽のユーカリ属林分に、昭和42年度モリシマアカシアを樹下植栽したもので、立木本数はユーカリ属が90本、モリシマアカシアが100本、現在モリシマアカシアの生育が優れる。15号箇所(0.31ha)は昭和36

年4月にモリシマアカシアを直播きした林分で、立木本数は160本である。台風19号で13号、15号箇所ではそれぞれ20本、18本の被害がみられた。14号箇所(0.09ha)は昭和46年3月設定のユーカリ属各種からなる見本林で、立木本数は28本、18号箇所(0.17ha)は昭和28年度に植栽された同様のユーカリ属の見本林で、立木本数は60本である。台風19号でそれぞれ7本、5本の被害を受け、台風20号でも14号箇所でも1本が被害を受けている。第4林班の21号箇所(0.11ha)は昭和51年5月に取り木苗を植栽したメラノキシロンアカシア林分¹³⁾で、立木本数は97本、台風19号による被害本数は25本であった。22号箇所(0.23ha)は昭和58年2月植栽の若齢のヒノキ造林地で、立木本数は750本、台風19号の被害木は13本であった。第8林班の24号箇所(0.33ha)は昭和35年度植栽のモリシマアカシア林分で、立木本数は120本、台風19号による被害本数は15本であった。

このように比較的被害木が多く発生した箇所はほとんどがアカシア属、それもモリシマアカシア林分で、比較的高齢の昭和35年度植栽のものから、昭和55年度に天然更新した若齢林分までが含まれる。メラノキシロンアカシアは若齢林分で被害が発生したが、台風20号では第3林班の17号箇所でも昭和29年度植栽の大径木も被害を受けている。またヒノキは若齢のものが被害を受け、スギは大正9年植栽の直径20cmほどの小径木1本が被害を受けたにすぎない。

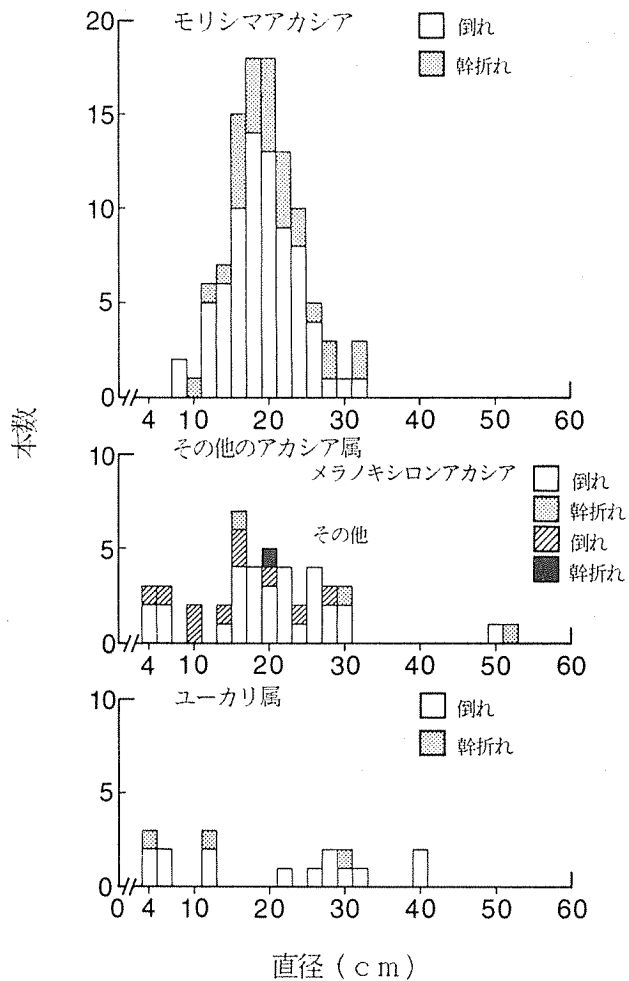
図-3 アカシア属とユーカリ属被害木の直径階分布と被害の形態

モリシマアカシアとそれ以外のアカシア属、ユーカリ属被害木の直径階分布と、各直径階に占める幹折れ、倒れの割合を図3に示した。

モリシマアカシア被害木は直径7~33cmの範囲にあり、その直径階分布は17~21cmをモードにした正規分布型を示した。被害木のうち幹折れの割合は27%となり、他のアカシア属(9%)に比して幹折れ発生率が高かった。幹折れは各直径階に分布するが、被害木の中では27cm以上の比較的大径のもの比率が高かった。モリシマアカシア以外のアカシア属被害木は50cmを超えるメラノキシロンアカシアが倒れと幹折れで各1本被害を受けたが、やはり15~27cmものが多かった。幹折れの分布は各直径階に分散し、傾向を特定できない。ユーカリ属

被害木の直径階分布は直径55cmの倒れまで、各直径階に分散し、幹折れの直径階の分布傾向も明らかでなかった。

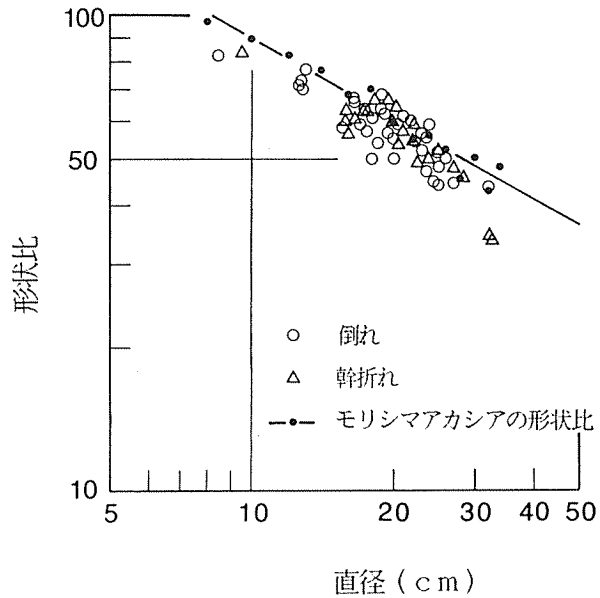
図-4 モリシマアカシア被害木の形状比

一般に台風などの風害、あるいは雪害を受けやすい造林木は林分の中で形状比（樹高（cm）/直径（cm））が高いものとされる。倒れ、幹折れを受けたモリシマアカシア被害木の形状比を図4に示した。ここで被害木は林内各所に分散し、各林分で被害を受けなかったものの直径、樹高測定は行われていない。そのため、健全木の形状比は本試験地において林齢12年と20年前後のモリシマアカシア2林分を用いて立木と丸太の材積調査¹⁵⁾を行った際の毎木調査のデータを使うことにした。図には調査木520本余りの形状比を直径2cmごとの各直径階の平均値をプロットしている。

健全なモリシマアカシアの形状比は直径10cmで90、20cmで60、30cmで50と、生育初期は樹高成長に優れるが、その後、樹高成長に比べて直径成長が大きくなり、形状比は急激に低下する。倒れ、幹折れの被害木の形状比は各直径階においてこの健全木と変わらないか、むしろ低い値を示していた。倒れ、幹折れの被害木では形状比に大きな差はみられないが、直径20cm前後では倒れの方が幹折れのものより形状比が低くなり、30cm以上になると幹折れの方が低い値となった。このようにアカシアの場合は形状比が高いものが必ずしも被害が発生しやすいという結果は得られなかった。
