# スギ材の耐久性向上に関する研究

## 各種防腐薬剤のスギ材への注入性の検討と野外効力試験

| 誌名 | 愛媛県林業試験場研究報告 |

## Studies to add life to durability of Sugi wood

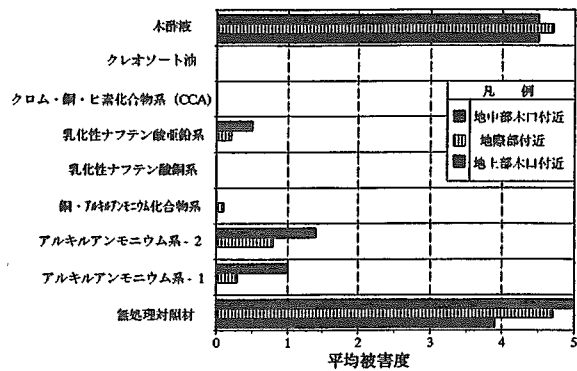
図-11 久万試験地スギ角杭(辺材)の平均被害度

津島試験地苗畑に設置した各条件別試験杭の被害経過(各10本の平均値)を表-3に、久万本場苗畑に設置した角杭(心材・辺材)の被害経過(各10本の平均値)を表-4に示した。また、図-11から図-17は4年経過時の各試験杭の平均被害度であり、津島試験地と久万試験地の被害形態・腐朽形態を比較すると程度(進度)の差はあるものの、総じて傾向は似通っていたため、以下、角杭の被害評価は両試験地を総括して行った。

無処理の角杭・辺材杭は設置初期(1年目)から劣化の兆候が起こっていた。初期において地中部の杭表面全体に変色が起こり、次第に腐朽に変わり、腐朽が内部へ進行した結果、2~3年目には多くの個体で地際部分に縦のひび割れ(クラック)が発生し、縦・横のクラックが繋がり、杭は簡単に折損した。破壊部内部は多くのもので繊維が容易に粉末化する状態であった。地上部は3年目から子実体の発生に伴い急激に腐朽・劣化が進んだ。

無処理の角杭・心材杭では、初期の変色は部分的であったが、その後の劣化は辺材に比べ緩やかであるものの辺材杭と同様の形態で進行した。ま

た、2~3年目までは地際部が最も腐朽が進んでいたが、4年目には地中木口部の被害度が地際部を上回った。

アルキルアンモニウム化合物系防腐薬剤で処理した角杭・辺材杭では3~4年目から地中部材表面に変色部が細かい斑点状に現れた(散在)ものや、大きな斑紋状で変色部の現れるものがあったが、一部はさらに、地中部木口に腐朽が進みつつある。また、4年目になり地上部に一部劣化(腐朽の有無は疑問)が始まった。

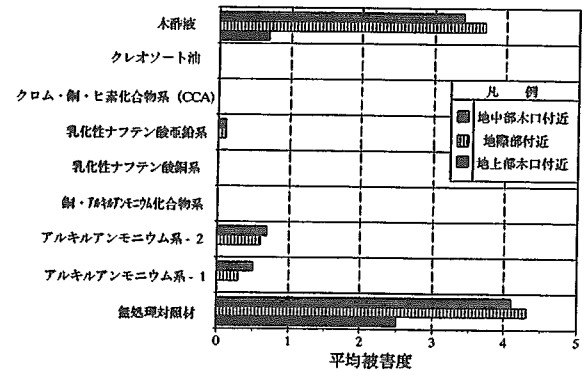
図-12 久万試験地スギ角杭(心材)の平均被害度

なお、心材杭は一部の地中部材面に斑点状に変色が見れるにとどまっていた。

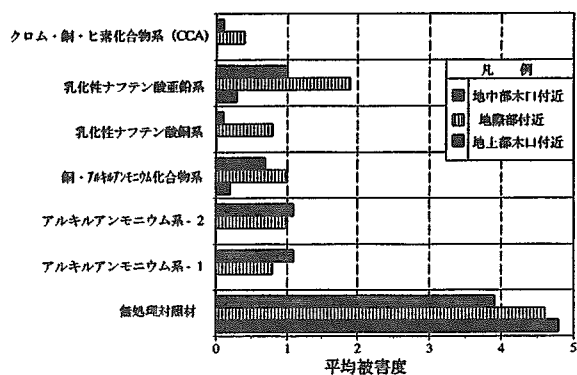
図-15 スギ丸太杭(乾燥材に防腐処理)の平均被害度

無処理丸太杭では設置時の条件にかかわらず初期(1年経過時)に地上部に無数発生したクラック(一部は地中部にも貫通)の地際部下部に腐朽が発生し、経年毎に腐朽部の発生数と広がりを増し、内部への腐朽は軸方向深部まで進行した(刺針が容易に貫通)。3年目には腐朽部が陥没するような縦横のクラックが発生し、子実体の発生とともに容易に折損破壊した。その段階では心材部にも腐朽は進んでいた。

なお、無処理丸太の乾燥条件別(乾燥材及び生材背割り施行有・無の3条件)には、腐朽形態に大きな差はなかった。

銅・アルキルアンモニウム化合物系防腐薬剤で処理した丸太杭の乾燥材処理材では4年経過時に全く健全なものと1～2年でクラック下部に小面積の腐朽部が発生し腐朽が広がっていく個体があった。一方、生材に注入した杭では、1年目にクラックに由来する腐朽部が地際部に現れ、変色が材表面へ大きく広がり、3～4年経過時には外観においては腐朽部が陥没するような縦横のクラックが発生し、内部にも腐朽が進行し破壊寸前の個体が多くあった。背割り施行の有無別の試験体では背割りを入れたものに背割り周辺部の腐朽部が激しい。なお、3年目以降に地上部の腐朽が見られるようになった。

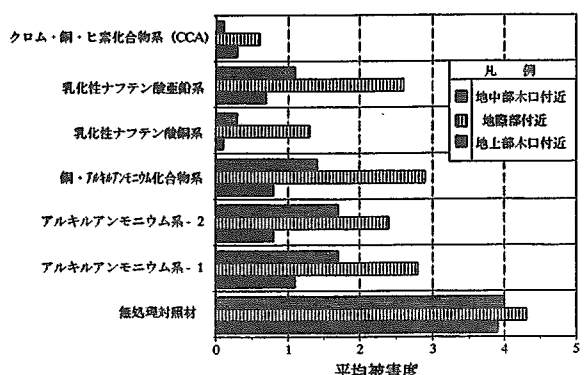
図-16 スギ丸太杭(生材背割り無材に防腐処理)の平均被害度

乳化性ナフテン酸亜鉛系防腐薬剤で処理した丸太杭の乾燥材処理材では2年目からクラック下部に小面積の腐朽部が発生し腐朽が広がっていき、腐朽部が陥没するような縦横のクラックが発生し内部にも腐朽が進行している個体と、2～3年目にクラックに由来する腐朽部が地際部に現れ、徐々に腐朽が進行しつつある個体があった。一方、生材に注入した杭では、一部には1～2年目に地中部材表面全体を覆うような変色が発生し、それが徐々に腐朽部に移行し、特に地際部に腐朽部が陥没するような縦横のクラックが発生し内部にも腐朽が進行して、折損破壊に至る個体も出現した。なお、背割り施行の有無別の試験体では背割りを入れたものに背割り周辺部の腐朽部が激しいが腐朽の進捗は背割りを施行していないものに比べ緩やかであった。

2(DDAC37%)4年、銅・アルキルアンモニウム化合物系は未乾燥材処理剤(背割り無)4年及び未乾燥材処理剤(背割り有)3年、乳化性ナフテン酸亜鉛系の未乾燥材処理剤(背割り無)4年であった。これは薬剤注入量の差が劣化進捗(被害度)の差異に現れたものと思われた。
