誌名	中央農業総合研究センター研究資料
ISSN	13471279
著者名	谷本,岳 足立,一日出 大嶺,政朗 細川,寿 帖佐,直
発行元	農業技術研究機構中央農業総合研究センター
巻/号	6号
掲載ページ	p. 8-13
発行年月	2006年3月

# 水田の液状化などによる被害の特徴 － 亀裂・噴砂の実態と暗渠の被害 －

The characteristics of the damage due to the liquefaction of the paddy field  
- The actual condition of the crack, boiling sand and the damage of the underdrain -

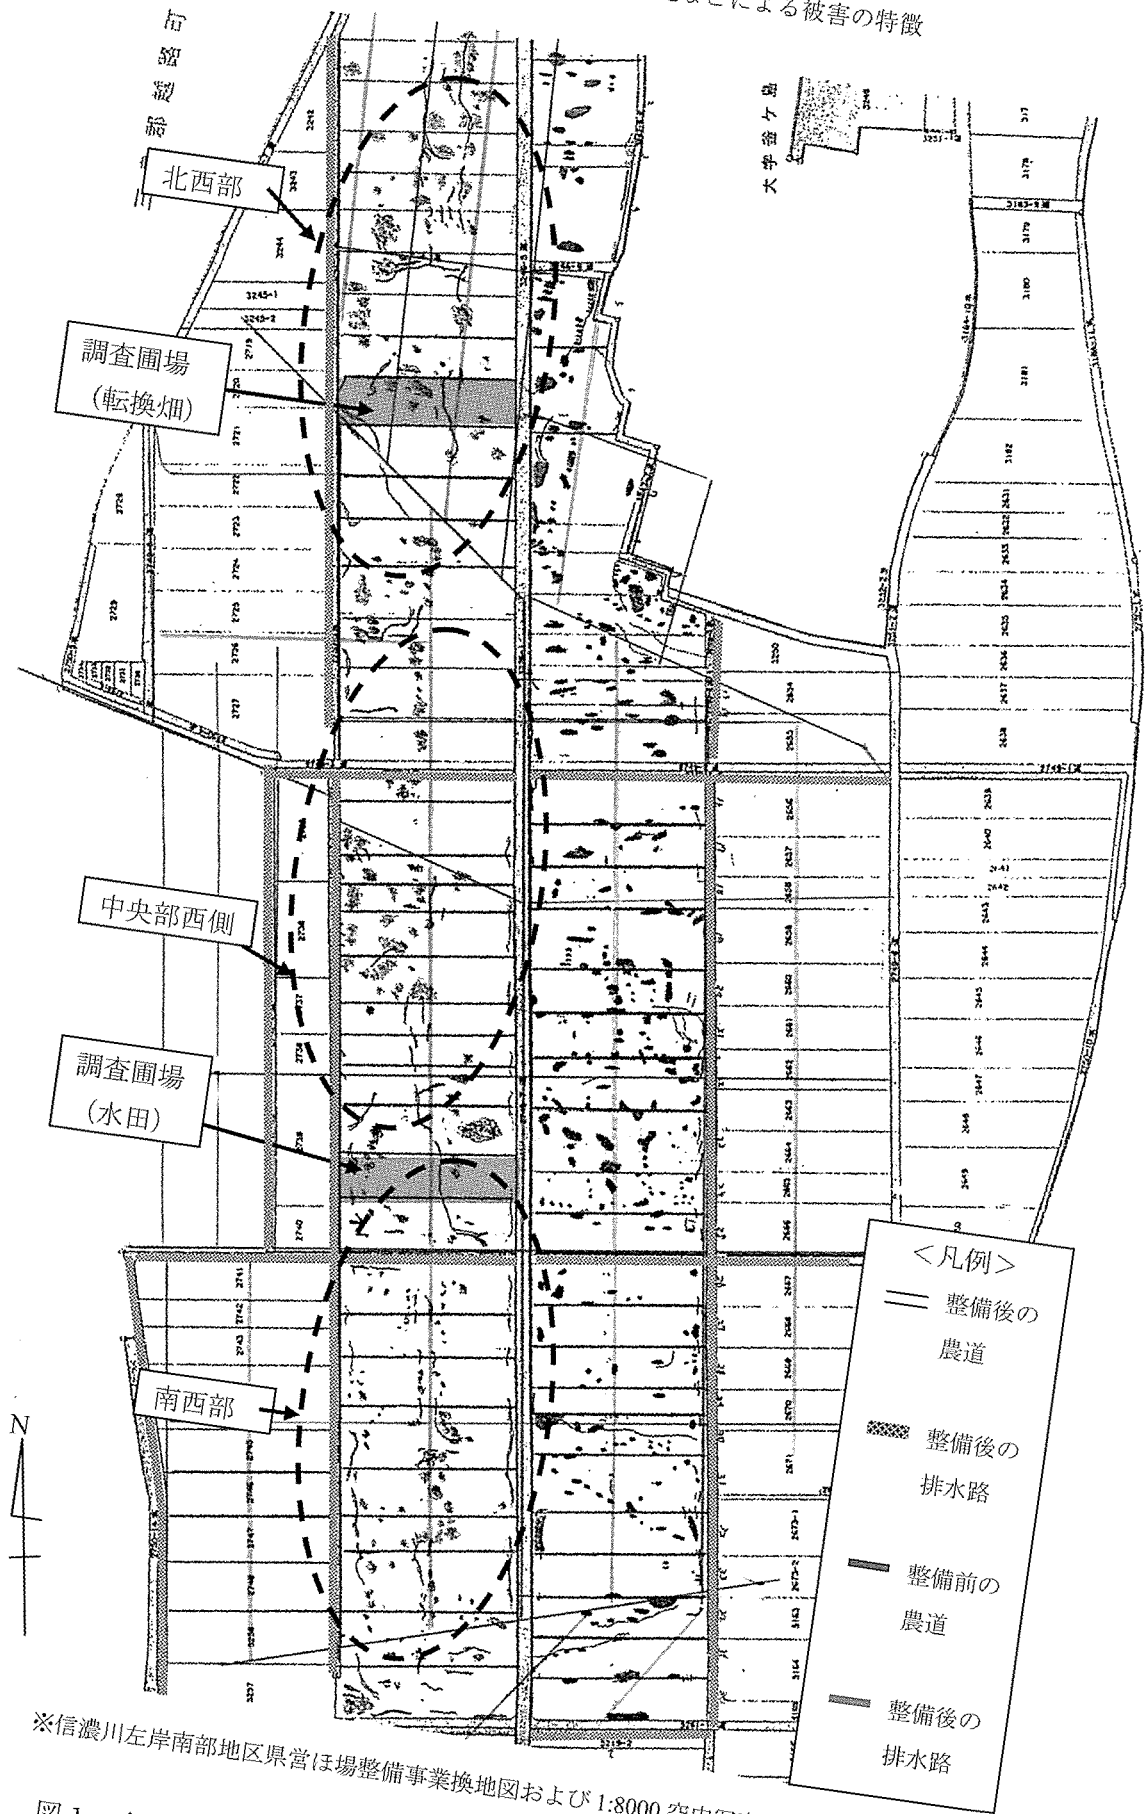
※信濃川左岸南部地区県営ほ場整備事業換地図および1:8000空中写真(S50撮影)より作成  
 図1 亀裂噴砂の分布と圃場調整後の農道・排水路の位置

亀裂・噴砂の分布と農道・排水路の位置を図1に示す。また、亀裂と噴砂の発生した位置と圃場整備前の地形が関係していると考えられたことから、整備前の農道および排水路位置を航空写真で判別した。

調査したほとんどの圃場で亀裂・噴砂が確認された。亀裂は、現況の農道、排水路沿いに分布しており、特に調査地区の西側圃場が顕著で、数筆にわたって連続する大きな規模のものも見られた。噴砂は調査地区の北端から中央部にかけて規模の大きなものが分布しているが、中央部西側の圃場では一部で噴砂の見られない部分も存在する。

次に、亀裂と噴砂の圃場整備前の地形との関連についてみると、地区の北西部および南西部の噴砂と中央部西側の亀裂の位置は現況の農道、排水路との関係性は不明確であったが、圃場整備前の排水路とはよく一致している。

亀裂と噴砂は調査したほとんどの圃場に発生しており、その分布には圃場整備前の地形との関連性が見られた。液状化の発生する条件として陶野(1992)は、(1)砂地盤、(2)緩く堆積した地盤、(3)地下水位が浅い地盤、(4)地震動が大きい、という4つの条件が重なった場合に発生する可能性が高い<sup>(4)</sup>と述べている。圃場整備に伴う盛土部分、排水路の埋め戻し部分が4つの条件の内、特に(2)の緩く堆積した地盤に相当し、これに他の条件が重なっていると考えられる。

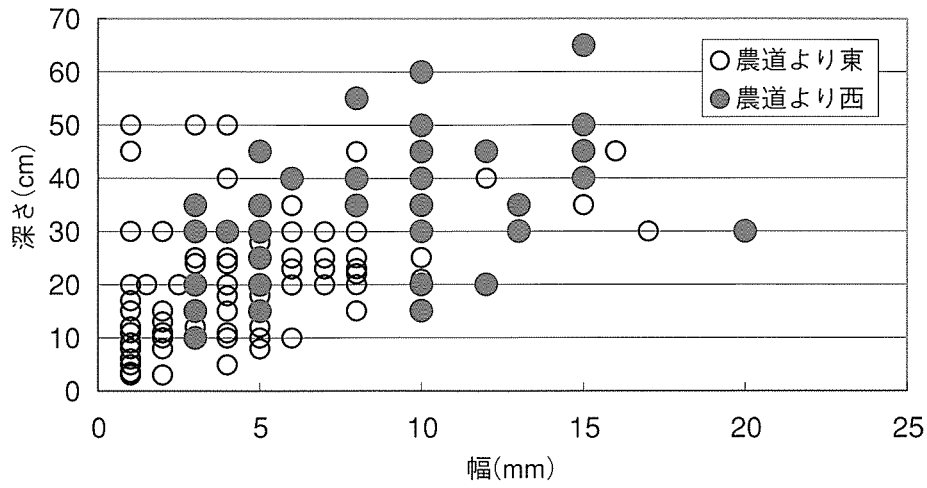
図2 亀裂の幅と深さ

亀裂幅は1mm～20mmに分布し、10mm以下のものが多く、亀裂深さについては3cm～65cmの範囲であった(図2)。亀裂幅と深さの関係をみると、幅が広いほど深く、また、中央の農道より西側の圃場に大きな亀裂が分布している。なお深さは折尺を用いて測定したことから、実際の深さは測定値よりも若干深いと思われる。

亀裂は幅が広いほど深いことから、修復に当たり幅の大きい亀裂は深さを確認して埋め戻しを行う必要がある。

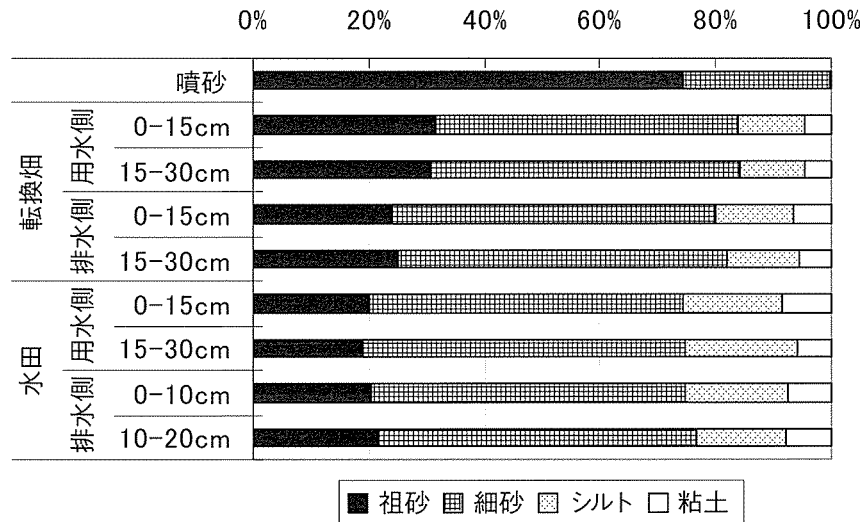
図3 調査圃場の土壌と噴砂の粒径分布

転換畑と水田の土壌はいずれも砂壤土(SL)であるが、転換畑の方が若干粗砂の割合が高く、シルトの割合が低い傾向が見られる(図3)。地震に伴う噴砂については砂土(S)であり、粗砂が大部分を占め、シルトの割合は非常に低く、粘土は存在しなかった。

転換畑と水田はいずれも砂壤土(SL)であり、透水性の比較的良好な土壌と想定される。しかし、噴砂については砂土(S)であり、これを表土に混合した場合には、透水性および地力にムラが生じるおそれがある。

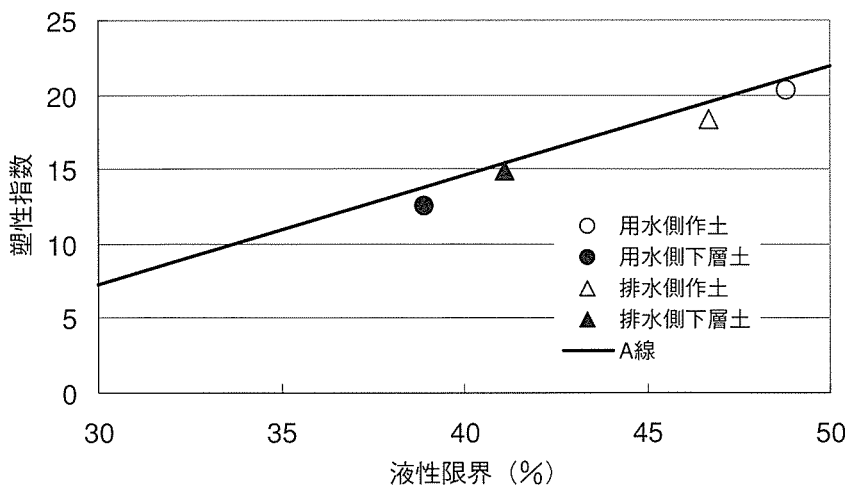
図4 水田土壌の塑性図

土壌の塑性はA線にいずれも近い位置にあり、土の工学的性質については、作土と下層土の違いは認められるが、用水側・排水路側で大きな違いは認められなかった(図4)。

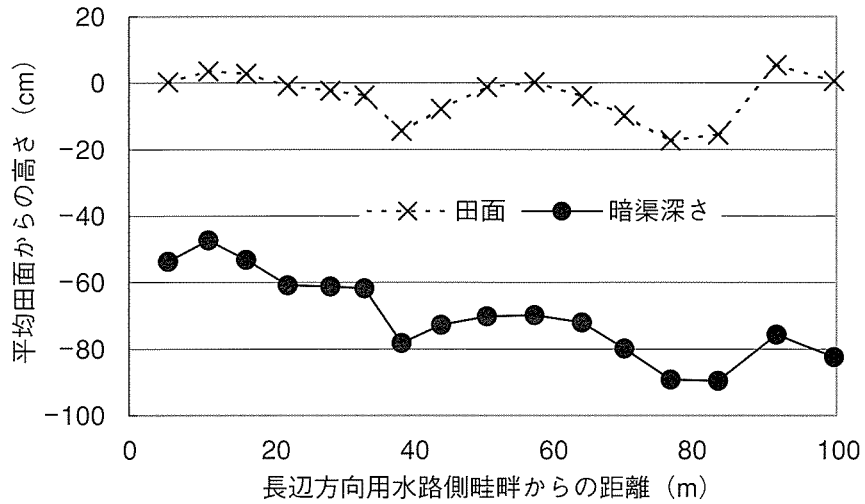
図6 田面と暗渠の深さ (転換畑)

暗渠の構造は素焼き土管であり、疎水材としてモミガラが用いられている (表2, 図5)。  
 転換畑の暗渠管は、平均田面に対して10m地点で-47.4cm, 85m地点で-89.5cmであり、田面の凹凸と暗渠のうねりが一致していた (図6)。

暗渠のうねりを転換畑と水田で比較した結果、転換畑の暗渠は地震によって圃場が上層から下層まで一様に変動したが、水田の暗渠は地震による上層から下層まで一様に生じた変動以外にも下層土内部での変動があったことが伺われた。水田の暗渠では、地震により下層土内で液状化が起り暗渠の浮き上がり沈下が発生したと考えられる。

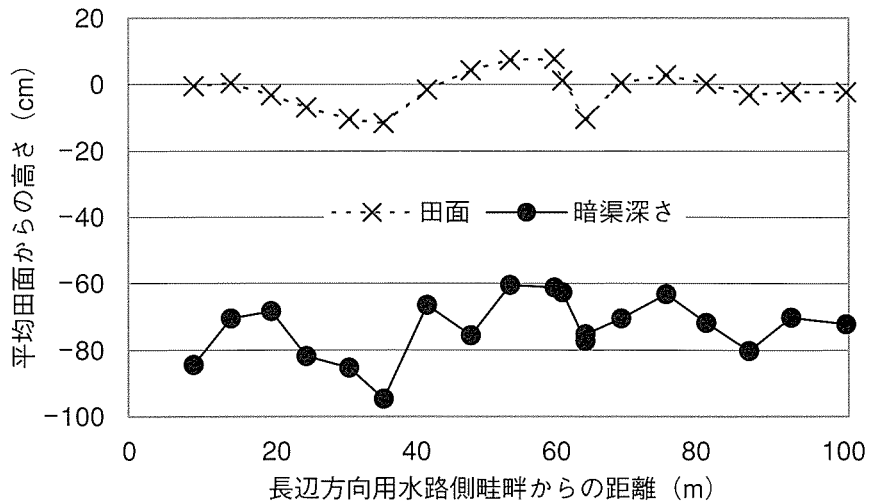
図7 田面と暗渠の深さ (水田)

一方、水田の暗渠は、平均田面に対して55m地点が最も浅く-60.5cm、35m地点が最も深く-94.7cmであり、施工時には水口で-60cm、水尻で-80cmの一定傾斜であったと考えられることから、水口側の沈下が顕著で、また、田面の凹凸以上に大きな凹凸が発生していた（図7）。また、転換畑および水田において暗渠の横移動および疎水材のモミガラ田面への噴出は特に認められなかった。
