新潟県における「低コストで傷みにくい作業路」開設事例調査

小柳正彦・岩崎昌一¹⁾・日水和久²⁾

要旨：積雪条件の異なる県内5カ所で波形線形や垂直切土等を採用した作業路を試験的に作設し、功程調査と耐久性調査を実施した。根株を盛土の補強に用いる工法では、作業時間に占める根株処理時間の割合が非常に大きいことがわかった。1、2年経過時点では、どの試験地においても融雪や豪雨による著しい損傷は観察されなかったが、県内では集材時期が降水量の多い時期と重なることが多いため、枝条等を利用した路面保護が必要であると考えられた。また深い轍が残っている場合には片勾配による排水が機能しないため対策が必要である。作業路の耐久性については継続調査が必要である。

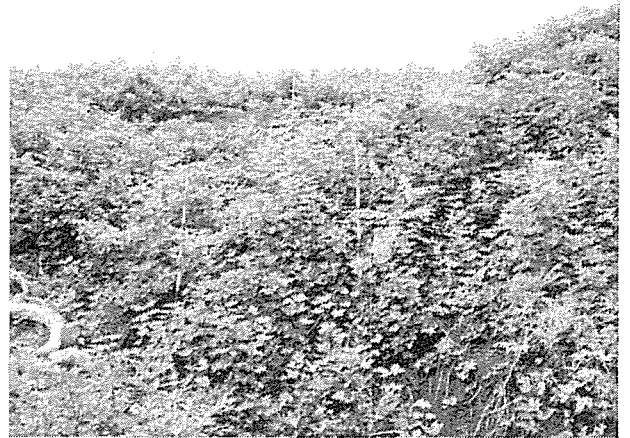
より作設した(写真1)。このような構造により路面水が分散排水されているため、二冬経過後も路面の損傷は見られなかった。また、垂直切土法面や盛土についても著しい損傷がなかった(写真2)。抜根による盛土補強の施工地については法勾配1:1.1~1.2で安定し、浸食もなく自然緑化が進んでいる(写真3)。隣接する単調な上り勾配を採用した作業路では一冬しか経過していないが、素堀側溝の洗掘がすすんでいる(写真4)。

写真3 妙高市杉野沢 (H21.6) 二冬経過後の盛土の自然緑化状況

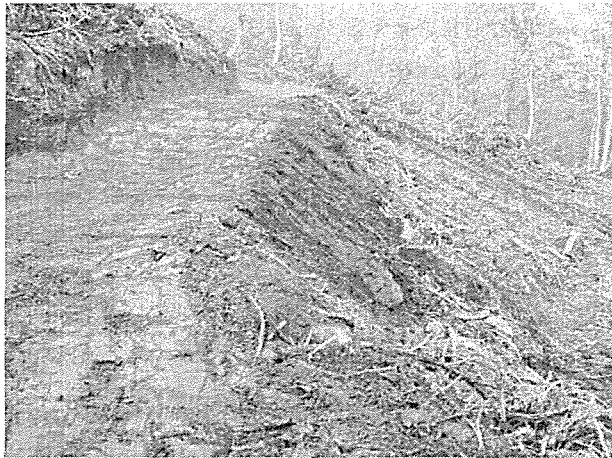
写真1 妙高市杉野沢 (H19.11) 完成直後の状況

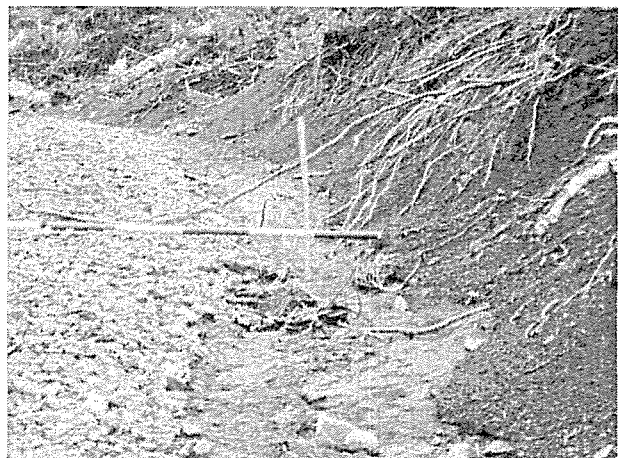
写真4 妙高市杉野沢 (H21.6) 隣接作業路の素堀側溝の洗掘状況

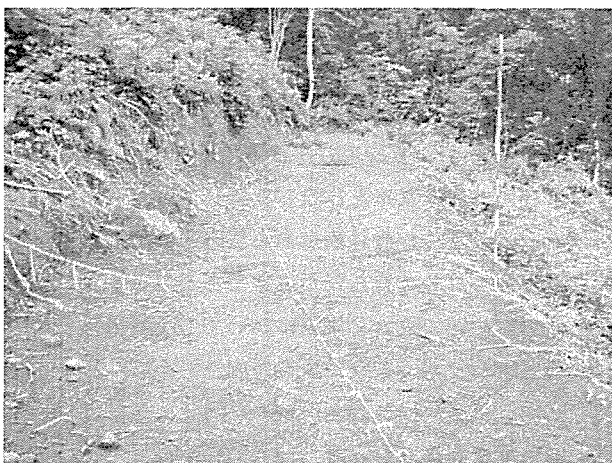
写真2 妙高市杉野沢 (H21.6) 二冬経過後の路面、垂直切土法面、盛土の状況

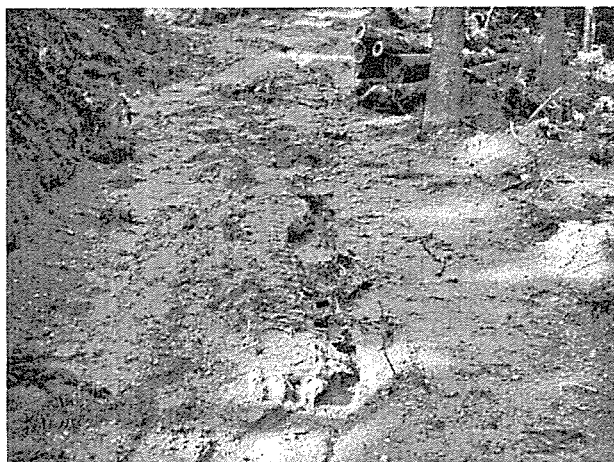
大積三島谷町は最深積雪の平年値が1 m以上の多雪地である。表3に最寄りの気象観測所の降水量および積雪を示す。この試験地では作設直後に勾配の大きい箇所では雨裂の発生が見られた(写真5)。二冬経過後の調査では雨裂の拡大は見られなかったが(写真6)、集材作業により轍ができたか雨裂が発生すると片勾配が有効に機能しなくなるので、丸太による簡易横断工などの併設も有効であると思われる。また、特に路面が軟弱な箇所では背板を敷設することで集材作業の安全を確保することができた(写真7)。垂直切土法面には大きな崩壊はなかった(写真8)。

写真5 長岡市大積三島谷町 (H19.10) 路面状況

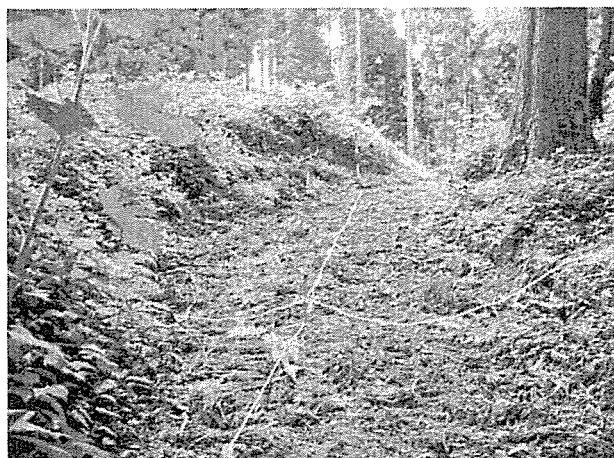
写真6 長岡市大積三島谷町 (H21.6) 路面状況

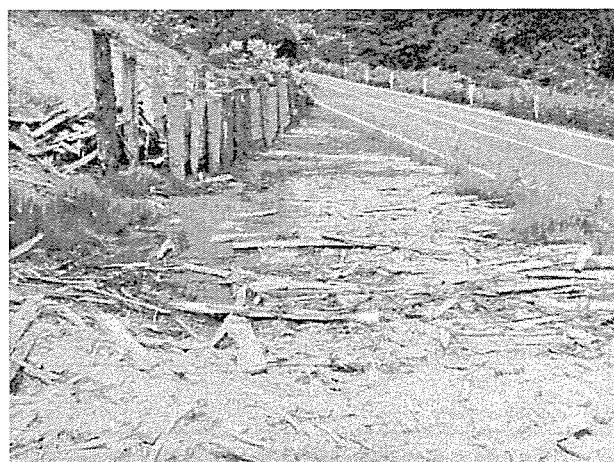
写真7 長岡市大積三島谷町 (H20.5) 背板敷設状況

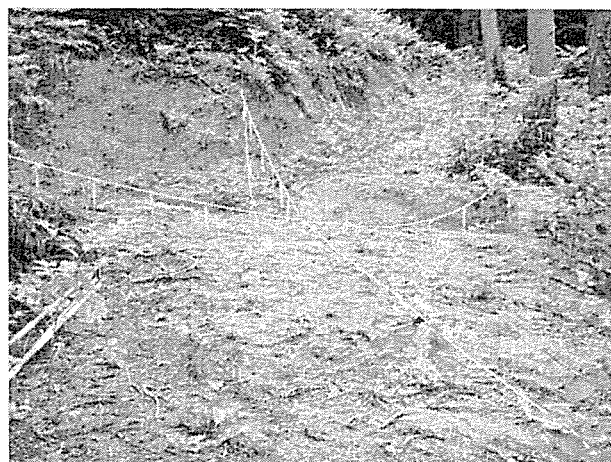
写真8 長岡市大積三島谷町 (H21.6) 垂直切土法面の状況

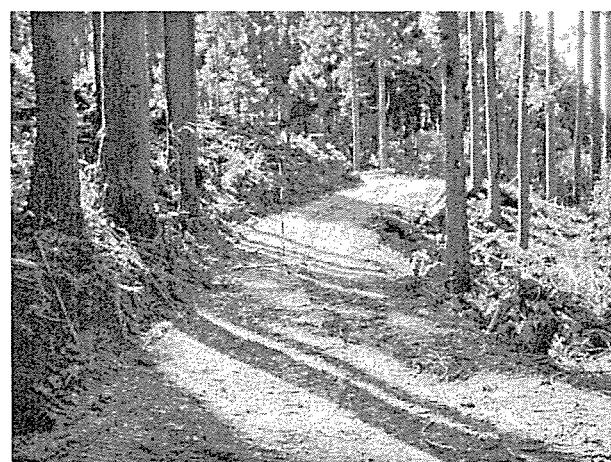
山田は最深積雪の平年値が1m未満の少雪地である。表4に最寄りの気象観測所の降水量および積雪を示す。作設に当たっては伐開幅を狭くするため、路脇の立木を多く残した(写真9)。この試験地では轍により谷側片勾配が機能せず部分的に路面水が滞留し軟らかくなる箇所もあったが、現況では著しい損傷は見られなかった(図6)。このような箇所では、谷側片勾配が機能するように路面を補修する必要がある。また、合流部ではクローラの旋回による路面損傷を減らすために、Y型線形としたので路面の損傷が少なかった(写真10)。

写真9 村上市山田 (H21.6) 路脇の立木状況

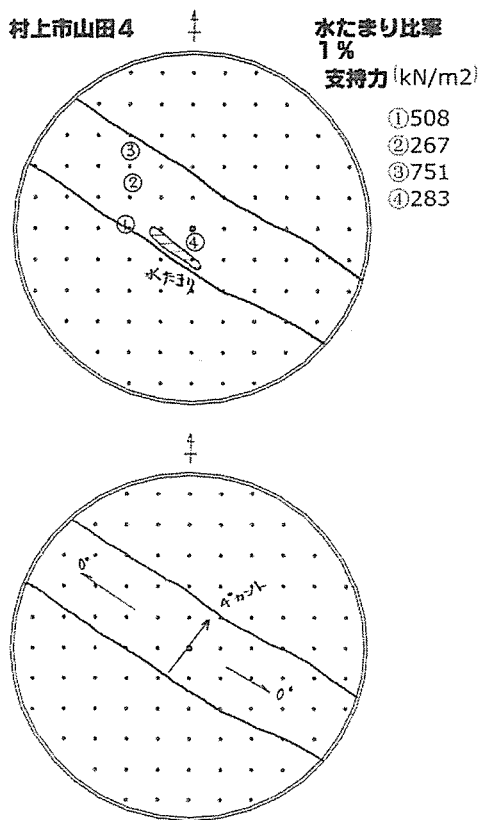
図6 水たまり部の状況

この試験地では路面損傷防止のため、部分的に砂利や丸太を敷設した。このような路面処理はコストの増大を招くが、作業の効率性や安全性を確保するためにも通行頻度の高い箇所には部分的に必要と思われる。

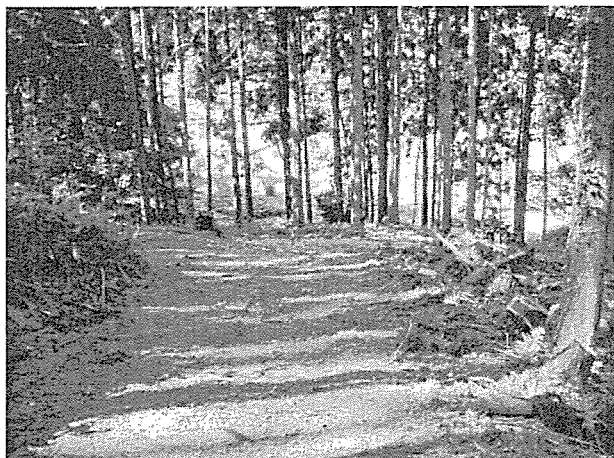
写真10 村上市山田 (H21.6) 合流部Y型線形の状況

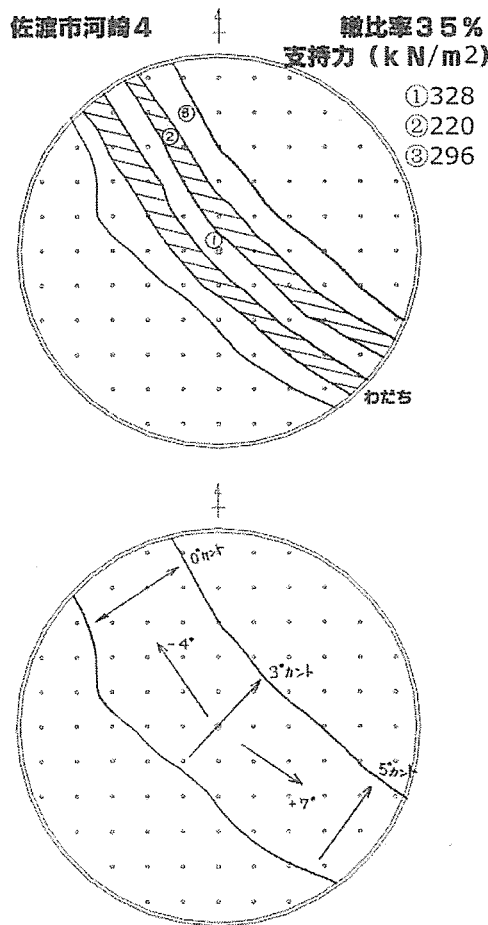
表5に最寄りの気象観測所の降水量および積雪を示す。この試験地では集材作業時のフォワーダ走行により、幅30cm深さ20cmの轍が発生している(図7)。しかし、轍による路面の損傷は著しいが雨裂の進行は見られなかった(写真11、12)。轍が発生していても波形線形の縦断勾配により、路面水が分散排水されるため雨裂は発生しにくい。轍ができるとそこに路面水が滞留しやすくなる。路面水が滞留した箇所では土壌が軟らかくなるため、さらに轍が深くなると考えられる。このような箇所では丸太による簡易横断工などを併設が必要であると思われた(写真13)。轍が深く掘れている原因としては12月の降水量が多い時期の集材作業によるものと、

図7 轍の状況

支持力強度が他の試験地に比べて低いことから、締固めが不足していた可能性が考えられる。垂直切土法面については、法面勾配が緩くなっているが大きな崩壊は見られなかった（写真14）。

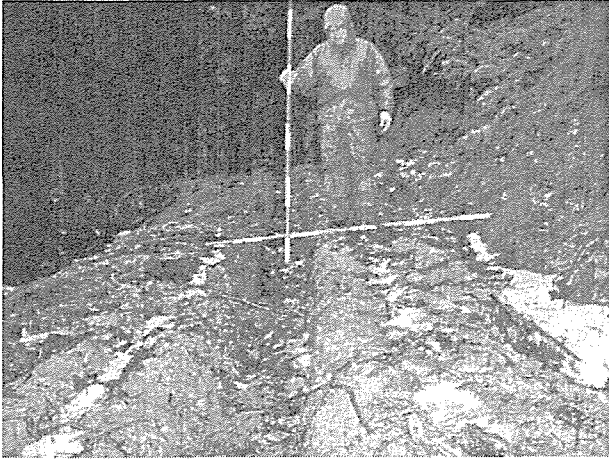
写真11 佐渡市河崎（H21.11）轍の状況

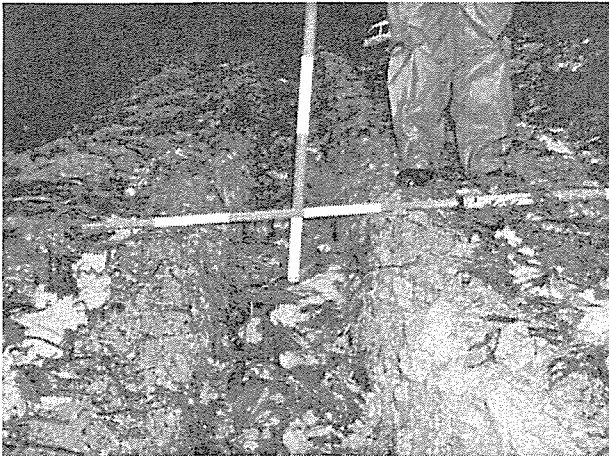
写真12 佐渡市河崎（H21.11）轍の大きさ

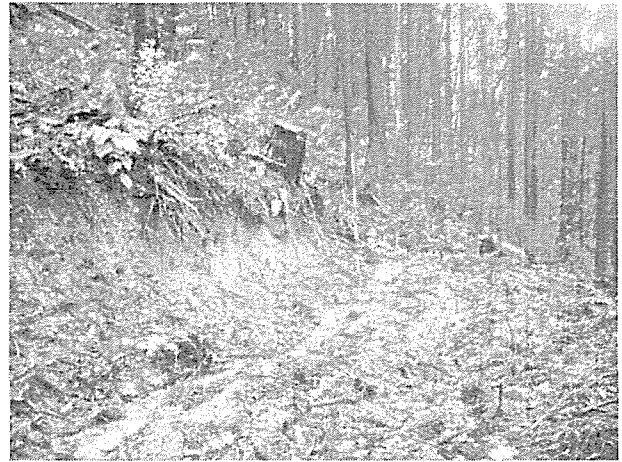
写真13 佐渡市河崎（H21.11）路面水の滞留状況

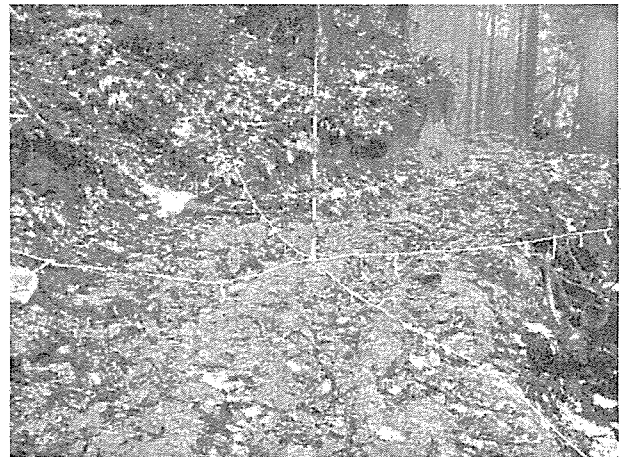
写真14 佐渡市河崎（H21.11）垂直切土法面状況
