# 高密路網と機械化作業による残存木被害調査

| 誌名 | 愛媛県農林水産研究所林業研究センター研究報告 |

## 高密路網と機械化作業による残存木被害調査

谷山 徹・木村光男\*・田中 誠

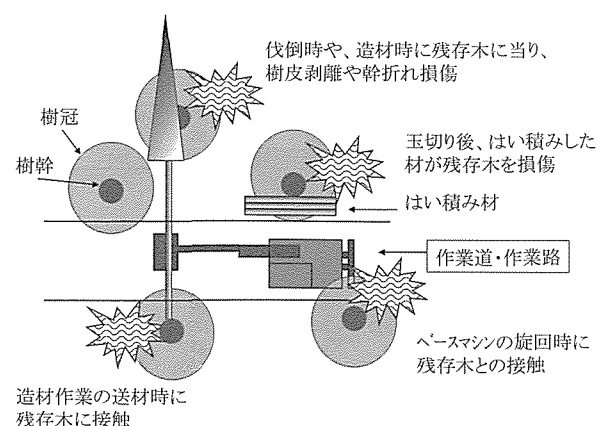
間伐作業による残存木の損傷タイプを表－3に示す。損傷のタイプは目視により行い、損傷の位置(立木配置や高さ)や損傷の大きさ(縦と横方向の長さ)を測定した。損傷の原因は、作業道開設によるもの、伐採や作業機械の集材、造材、作業道付近へのはい積み、積み込み運搬等(図－2)の原因が考えられる。今回の調査では、間伐作業後の林分を調査したため詳しい原因がわからないことから、損傷状態や損傷位置、作業員への聞き取りを参考に、作業道開設によるものと伐出作業によるものの2つに分けて損傷原因を特定した。

図－2 損傷木の作業原因

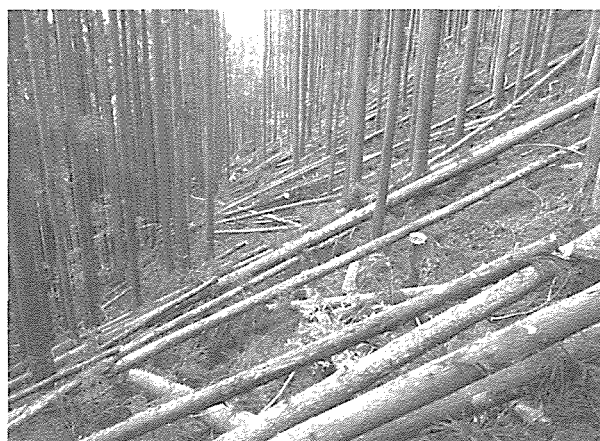
D及びE調査地では、間伐方法の違いによる損傷程度を比較した。その結果、損傷率は作業道の上、下の間伐区域を数回かに分けて間伐したD調査地で7.2%、一度に伐採したE調査地では21.6%であった。E調査地の損傷率が高くなった理由

として、一度に伐採した材が「やがら」状態（写真1）となり、ハーベスタで材を掴み造材時に立木と接触するケースや、材が滑り落ち立木と接触し損傷するケースが多かった。D調査地では、伐採を何回かに分けて実施するとともに、残存木の損傷を避けるため材を動かすのではなく、ハーベスタを極力移動して造材するなど、残存木に細心の注意を払って作業が行われた（写真2）。また、ハーベスタで造材した後、玉切った材をただちにグラブローダでフォワーダに積み込みすることで、はい積みによる損傷の軽減を図った。

写真1 一度に伐採された作業路の状態

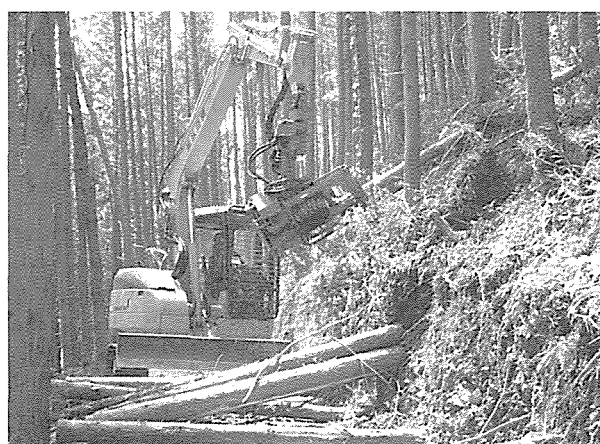
写真2 残存木に配慮しながら造材するハーベスタ

残存木の損傷を軽減する方法として、D調査地の間伐方法のように、まず作業道の支障木及び林縁を処理し、作業道下側、続いて作業道上側の間伐木を処理するなど伐採と造材を連携し、細めに繰り返して間伐を進めていくことにより損傷率を抑えることが示唆された。

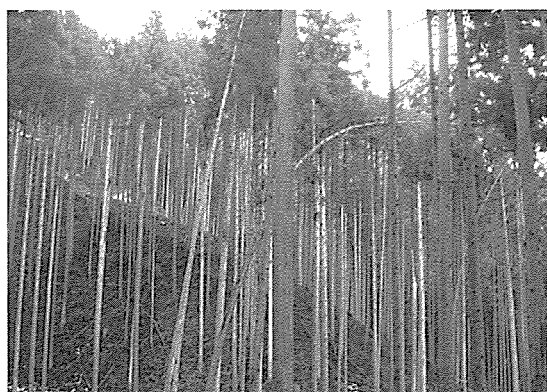
C調査地では、間伐作業による損傷と冠雪害と思われる被害が発生していた（写真5）。間伐作業による損傷は、樹皮剥離のものが大部分を占め、損傷の原因はプロセッサの造材や作業道下側へのはい積み作業が大きな原因と思われた。

写真5 冠雪害を受けた小径木

冠雪害の形態は、幹折れ64%、幹曲がり36%で、上げ荷プロットの谷部で局所的に発生し、その被害率は約16%であった。冠雪害を受けた被害木の平均胸高直径は17.4cm、形状比は108と高く、雪害木は平均胸高直径以下の小径木であった（表7）。この結果は、近藤（2006）の報告と同様であり、近藤は、列状間伐で連続したギャップが発生し、定性間伐と比べて小径木や形状比の高い立木が被災しやすいと結論づけている。
