# 近代木橋の残存強度評価技術開発

## 近代木橋の残存強度評価技術開発

田中 誠・藤田誠

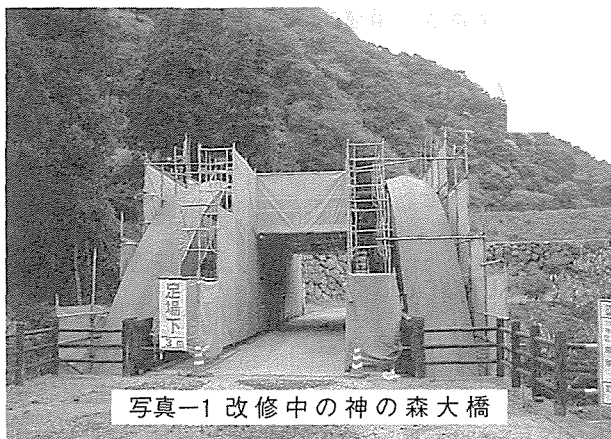
写真-1 改修中の神の森大橋

2007年の調査では下流側林道寄りのアーチ部材接合部周辺で含水率等に異常な値を示したが、その後、改修工事を行ったので、含水率を測定しその効果を確認した。

下流側林道寄りのアーチ部材接合部周辺で、打音および触診を併用した目視試験、超音波伝播試験、含水率計による高周波容量試験の全てが異常と思われる箇所を確認した。

温湿度計を回収すると共に、2007年に異常な値を示した箇所などについて高周波含水率計で測定した結果、異常な値は測定できず、橋の塗装など

の効果が確認できた。

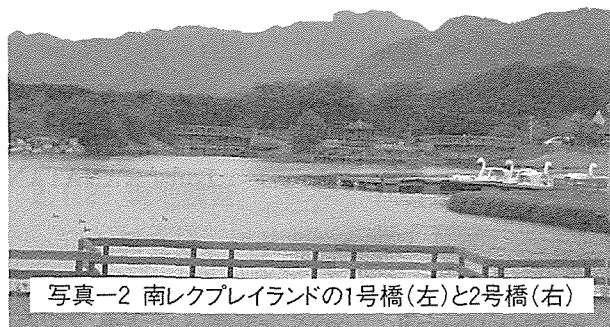
写真-2 南レクプレイランドの1号橋(左)と2号橋(右)

ていたボンゴシ材のポニートラスト橋1号2号(写真-2, -3)も劣化が進んでおり、その他県下の木造橋を対象とし、橋のデータの収集と、温湿度の測定、含水率計など簡易な手法を用い非破壊で継続的に行うことができる劣化診断について検討した。

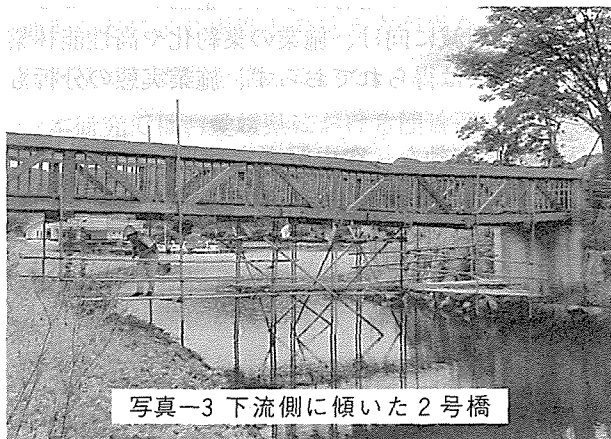
写真-3 下流側に傾いた2号橋

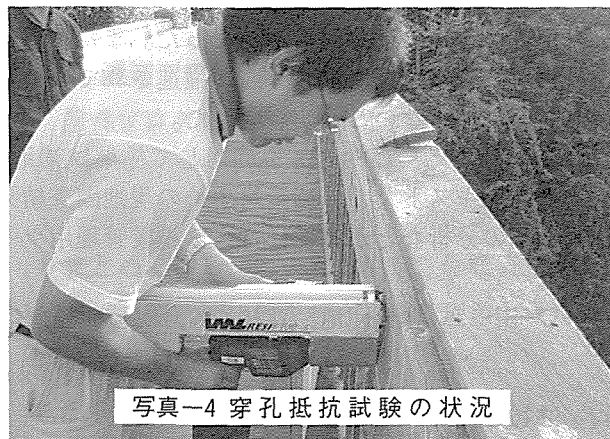
予備調査を2007年6月、本調査を10月に行った。非破壊試験は、目視試験、超音波伝播試験、穿孔抵抗試験(写真-4)を実施した。温湿度計は1橋あたり6カ所に設置し、2007年10月から2009年9月まで測定した。

写真-4 穿孔抵抗試験の状況

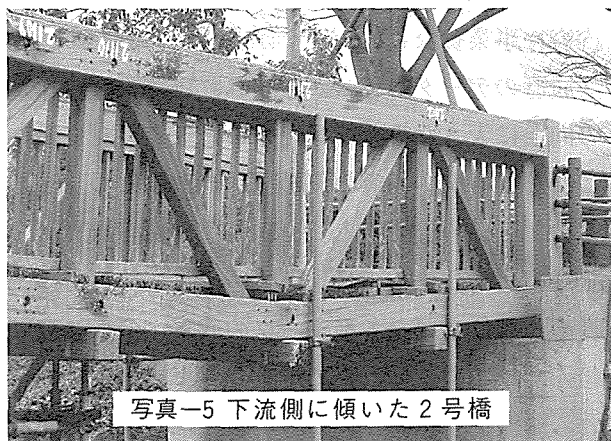
調査開始より年々川下側への傾きとそれに伴う、川下側上下弦の圧縮による破壊と上流側の引張による破壊が進行していた。(写真-5, -6) これらを比較的簡易な判断基準として2種類の含水率計(電気抵抗式・高周波式)で測定しその数値で部材の異常を評価できないか検討した。測定箇所は、1号橋2号橋の接合部と接合部周辺を10cm単位で測定した。基本的には森林総合研究所が超音波伝播試験を行った橋梁弦材のボルト接合部周辺とし、間隔も同じ材端部では、材端を起点に10cm間隔で5カ所、材端部以外では、ボルト中央部を起点として、材長方向に10cm間隔で5カ所とした。また、測定した弦材は1号橋及び2号橋の上弦部2,3及び下弦部2,3とした。

写真-5 下流側に傾いた2号橋

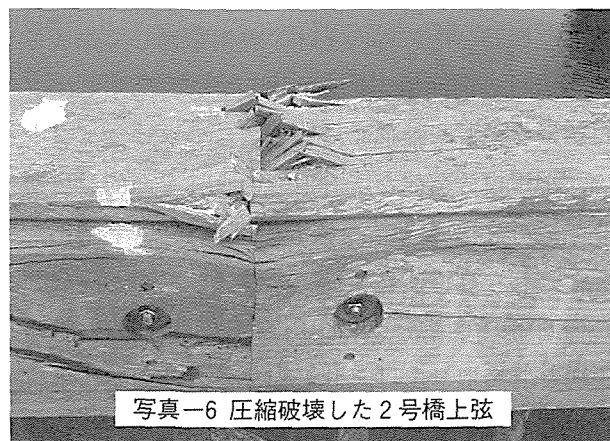
写真-6 圧縮破壊した2号橋上弦

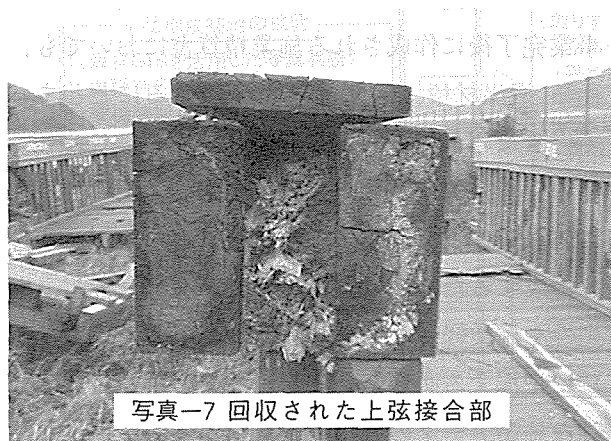
設置された温湿度計を回収すると共に、先の非破壊検査で得たデータをもとに予測を立て、2橋の支保工を下げ、自立しているかどうかの確認と、また、橋の撤去が決まっていたため、撤去された橋から接合部等の部材を回収するした。(写真-7, -8)

写真-7 回収された上弦接合部

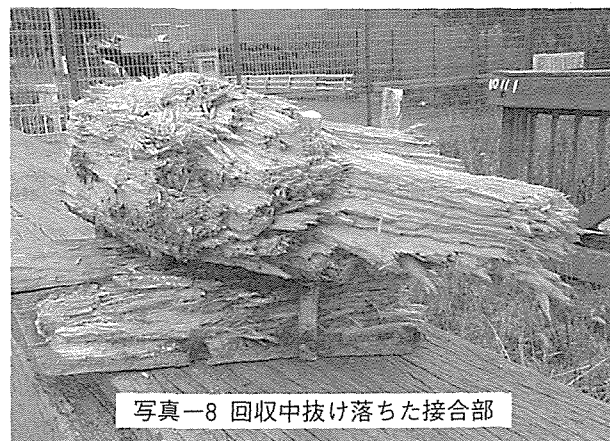
設置された温湿度計を回収した。2橋の下部にひずみ計を設置し、橋の上部はレベル測量機で高さを測りながら支補工を下げ、橋の挙動を確認した結果、2橋とも支補工を下げるに従い落ちていった。最大で8 cm下がった時点で自立していないことを十分に確認できたので終了した。

写真-8 回収中抜け落ちた接合部
