# 2009 年台風オンドイによるマニラ首都圏東部の洪水被害

Flood damage in the eastern fringe of Metro Manila by 2009 tropical storm *Ondoy*

原 祐二

(和歌山大学システム工学部)

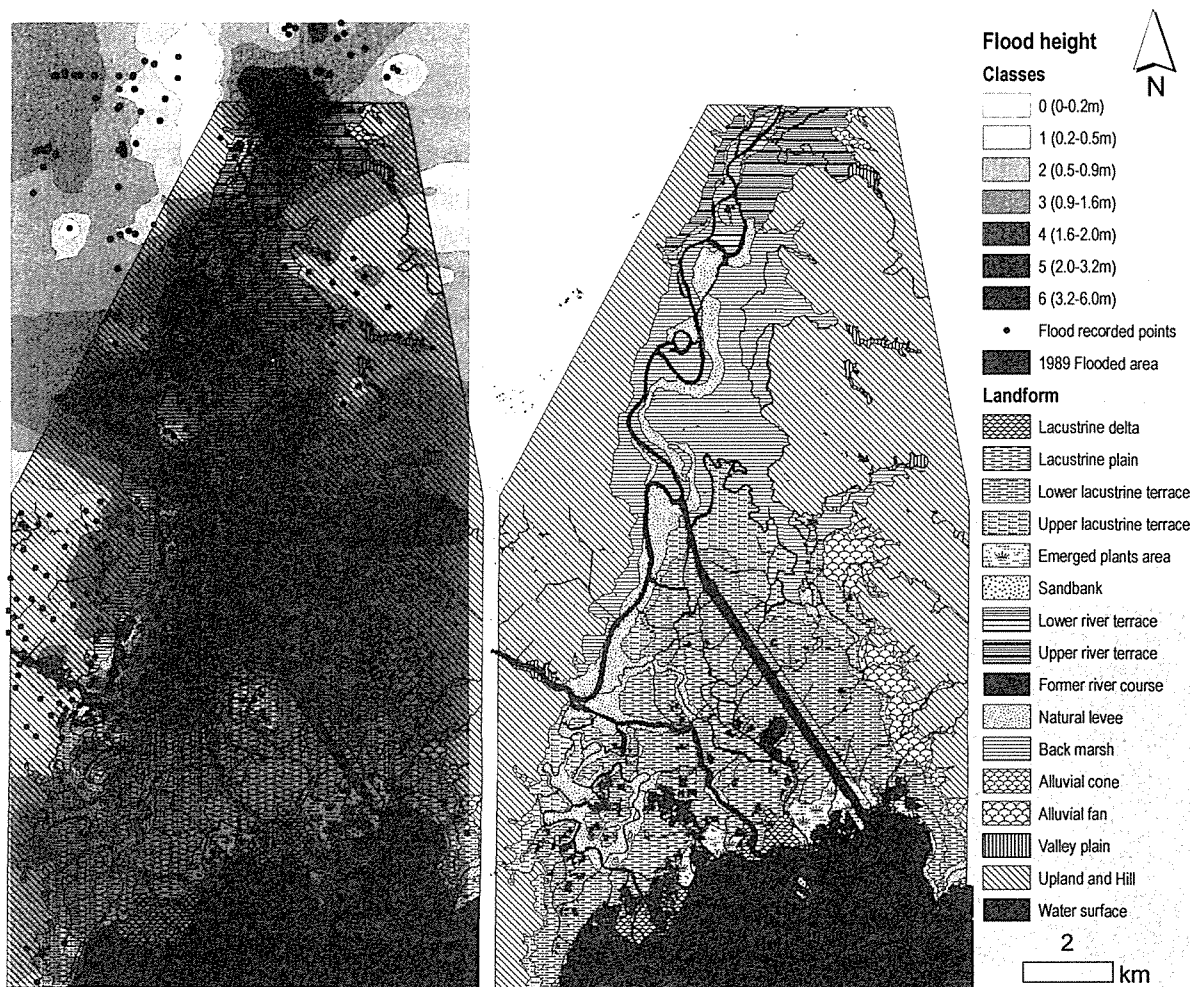
図2 微地形分類図と湛水深重ね合わせ図（左：2009年；右：1989年）

図2より、3m以上の湛水深を記録した場所が、図北部のマリキナ川上流域の蛇行部に集中していることが分かる。当該河川区間の河道流下能力は1500-1800m<sup>3</sup>/secであるのに対し、洪水当時4150m<sup>3</sup>/secが記録されている<sup>3)</sup>。2001年10月調査時には、当該区間において、2900m<sup>3</sup>/secを目標とした河道改修事業が計画段階にあった<sup>5)</sup>。オンDOIによる洪水は計画流量をはるかに上回る出水であり、河道改修事業も大幅な進展をみなかったため、大規模な外水氾濫が生じたといえる。

一方、表1より1989年時点では特異的に湛水している、図2南部のラグナ湖北岸の低湿地については、上述したマリキナ川流域に比べ湛水深は小さい。また、図3より、自然堤防帯における湛水深は上位・下位湖岸段丘面よりも有意に小さく、微地形に対応した洪水特性がみられる。

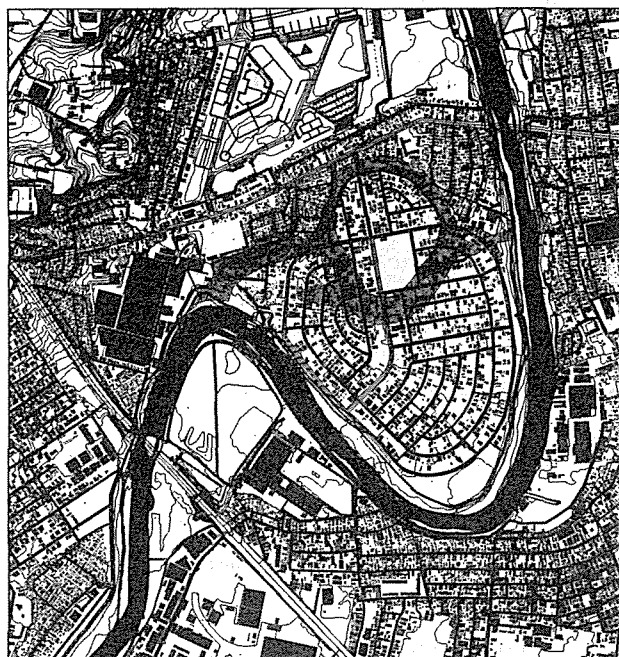
図 4 Holy Family Village 付近の詳細地盤高図  
(微地形分類図および 2003 年都市計画基本図データより作製)

図4にマリキナ川上流蛇行部に位置する住宅地(Holy Family Village)周辺の詳細地盤高図を、図5に当該地区新旧画像を、図6に現地撮影写真を示す。現地での聞き取りによれば、本住宅地は1980年に建設されたとのことで、実際に1982年空中写真でも確認された。図4より、マリキナ川旧河道を埋め立てて建設されたと考えられる。住民への聞き取りによれば、洪水当日、水位は瞬時に道路路面より+5.5mまで上昇、その後一日をかけて+50cmまで低下したとのことである。

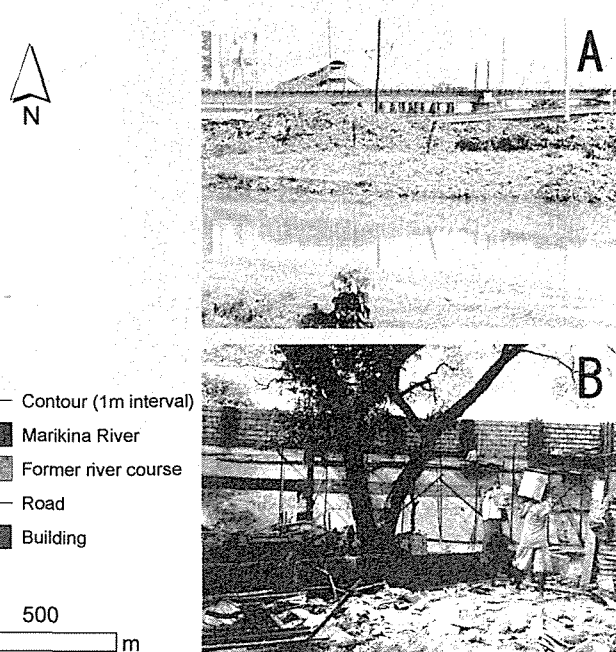
図 6-A は、Holy Family Village より下流部に位置する道路およびライトレールの橋梁下で撮影した写真である。当該地点付近のショッピングモール警備員へのインタビューによれば、洪水当時、この橋梁部に多くの瓦礫がトラップされ、一時的にダム化したとのことである。また、図 6-B は、住宅地の外周堤防を修理している現場で撮影されたもので、洪水時の破堤地点と考えられる。

に増加していることが分かる。現場では、拡幅 2 車線道路で 8 本、ライトレールで 7 本、新設 4 車線道路で 24 本の橋脚が堤外区間で確認された。このため、洪水時に瓦礫により当該地点でマリキナ川の流下能力が極端に低下し、本川水位が急上昇して旧河道分岐点付近で破堤、住宅地が一気に冠水したものと考えられた。

図 6 2009 年 12 月撮影の現場写真  
(A: 橋梁下の瓦礫; B: 破堤部分)

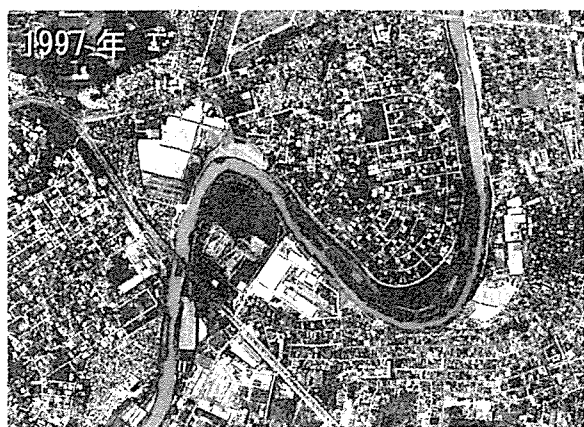
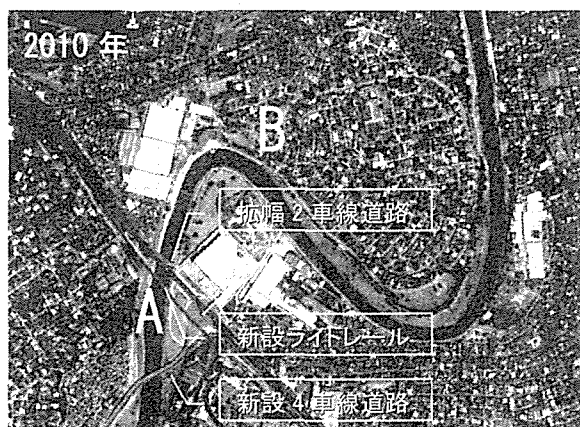
図 5 新旧画像比較 (橋梁およびショッピングモールの増設が認められる)

図 5 より、A 地点では近年、道路の拡幅・新設およびライトレールの開通により、限られた場所で橋梁が大幅

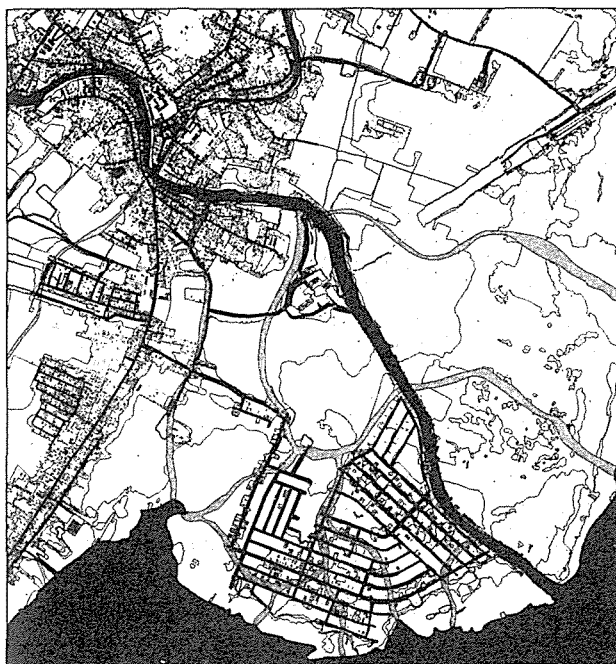
図7 Bay Breeze Executive Village 付近の詳細地盤高図  
(微地形分類図および2003年都市計画基本図データより作製)

図 7 にタググ川最下流部の湖岸デルタ地帯に位置する住宅地 (Bay Breeze Executive Village) 周辺の詳細地盤高図を、図 8 に当該地区新旧画像を、図 9 に現地撮影写真を示す。図 9-C に示された湖岸堤および排水機場は、JICA 支援により 2004 年に完成した。マニラ首都圏を洪水から防御するため、1985 年にマンガハン放水路 (計画流量 2400m<sup>3</sup>/sec) が完成、それにより遊水機能を附加さ

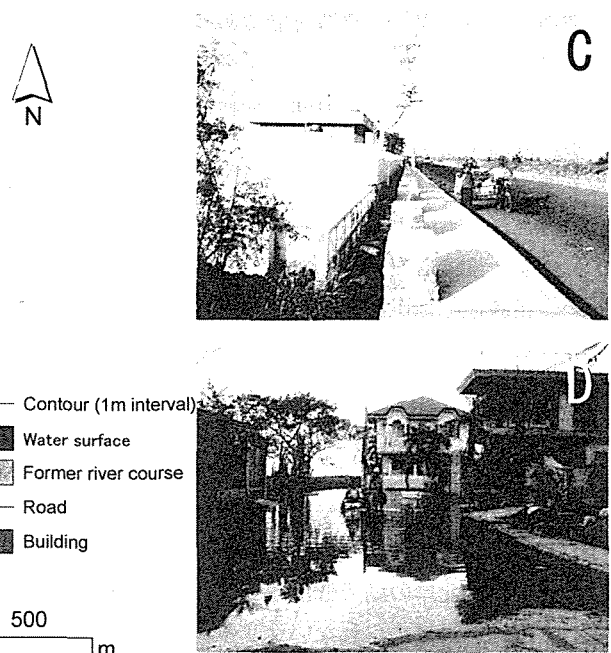
C地点付近の堤内地にあるHagonoy School（日本の援助にて設立）での聞き取りによれば、オンドイの洪水当時、水位は+1.6mまで上昇したが、その後低下し、+40cm

で安定したとのことである。ポンプ排水が一定の効果をあげたものと推定される。一方、著者が2002年論文<sup>4)</sup>にて指摘した非計画的な盛土開発による遊水機能の低減と排水不良地の出現についても、住民の意見が得られた。それによれば、湖岸堤と排水機場の設置により、地区全体としての湛水深度と継続期間は縮小改善されたものの、ラグナ湖の高水位が継続するため、一部排水不良地では水はけが悪化したということである。「水の行き場が我々の最大の関心事だ」という発言に端的に表れているように、住民は埋立開発による一時湛水域の喪失、ラグナ湖に洪水を貯留する意義、それによる一部地区への影響を正確に理解していた。なお、地元の建設コンサルタントによれば、近年、本地区を含むタギグ町および周辺自治体では、開発に附随して産出される基盤岩の破砕石（地

図9 2009年12月撮影の現場写真  
(C:湖岸堤と排水機場; D:冠水した堤外地住宅地)

図8で明らかのように, D地点のBay Breeze Executive Villageは堤外地に立地しており, 図9-Dに示すように長期湛水が必然的に発生する。当該住宅地は1987年の土地利用図において「建設中」と表記されていることから, マンガハン放水路建設後, 湖岸堤も含む洪水防備計画策定と同時期に建設されていたものと考えられる。一方, マニラ首都圏内の各自治体が新地方自治法により独自の土地利用計画の策定を開始したのは1991年であり, また, そもそも運用面で規制の実行力が弱い<sup>7)</sup>ことから, 当該住宅地は湖岸デルタに建造可能であったと考えられる。現行のタギグ町の土地利用ゾーニング<sup>8)</sup>では, 当該住宅地は「Low-Density Development Zone」に位置付けられている。周辺を全て「Tourism Development Zone」により取り囲まれた飛び地であることから, 既開発地として現状追認されたものと推察される。将来的な湖岸堤の建設を見越した投機的開発であったかどうかは検証できていない。当該住宅地が開発時にグレープロセスを経ており, それ故に堤外地となった可能性もあるのではないかと推察される。
