木堰堤の密度に関する経年変化

木堰堤の密度に関する経年変化 —長野県内における最大9年経過の調査結果より—

秋田 寛己^{*、1}

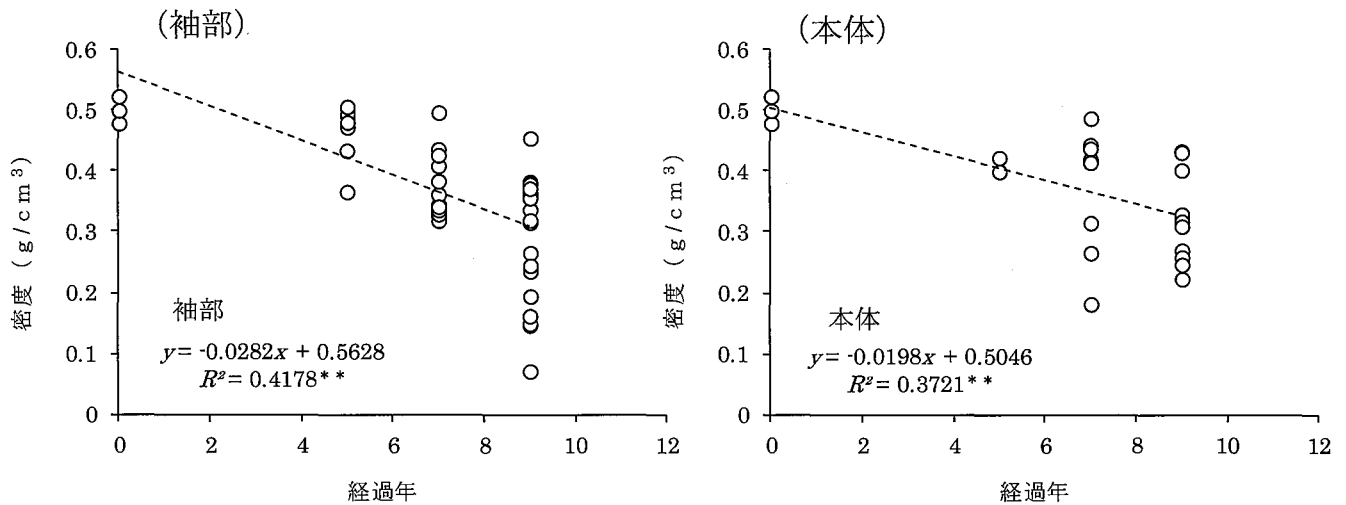
図-1. 密度の経年変化

袖部および本体の ρ と経過年の関係について、図-1に示す。両者の関係から以下の(4)式と(5)式が得られ、ここで ρ は密度、 x は経過年である。

ρ と経過年との間には、袖部と本体ともに危険率1%で有意性があることから直線関係が認められ、 ρ は年数を経過するほど減少するといえる。 ρ にはばらつきがみられるが、これは施工地の気候条件や構造条件の影響を受けているためと推察される。木堰堤の腐朽に影響を与える構造条件は、Akita *et al.* (2014)で堤高や比流量が示されている。袖部と本体の回帰係数には差がみられ、本体の-0.0198と比較し、袖部は-0.0282と単年度当りの ρ の減少量が大きいことがわかる。このことから、9年経過した木堰堤の腐朽は、袖部の腐朽進行が速いといえる。この結果は、秋田ら(2011)による腐朽初期のピロディン貫入量調査からの報告と同様の結果である。これまでは、木堰堤の施工後6年経過までの腐朽初期における経年変化が明らかにされていたが、最大9年経過した木堰堤で ρ を指標とした場合でも、腐朽と経過年との間には関係性が示される。

ρ と経過年の関係より、木堰堤部材の密度消失までの年数を考察する。密度消失年数は ρ と経過年の関係からの回帰式を使用することで、部材密度が消失するまでの年数を計算したところ、袖部で約20.0年、本体で約25.5年となる。袖部と本体には5年程度の差が生じており、部位による年数の違いが表れている。 ρ がゼロになった場合には、部材密度が消失することになり、密度を失うことで部材応力が限りなくゼロへ近付いているものと推察される。

また、木堰堤の腐朽は設置された地域の気候条件の影響を強く受けるため、腐朽の進行には施工地によるばらつきが生じることが想定される。Akita *et al.* (2014) では Climate index と標高が気候条件の因子として示されている。腐朽のばらつき程度は、図-1 から読み取れるように、年数を経過するほど徐々に大きくなる。これは設置環境によって木堰堤の密度消失年数が異なることを示唆している。

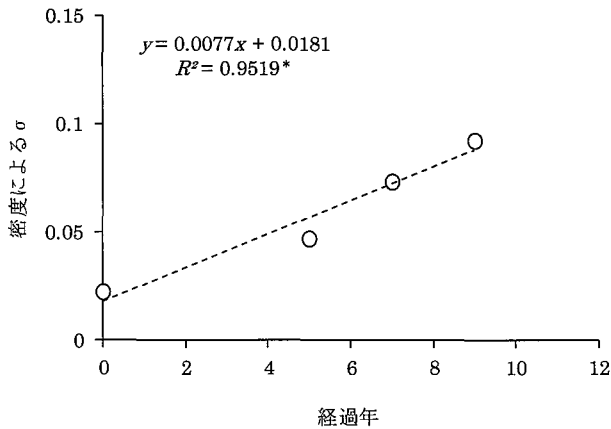
図-2. 密度による標準偏差σと経過年の関係

図-2 には、密度から計算した標準偏差 σ と経過年の関係を示す。 ρ の調査結果より、 σ は各経過年別に(6)式を用いることで計算した。ここで σ は標準偏差であり、 ρ は密度、 μ は密度の平均値、 N はデータの個数である。

σ と経過年は危険率 5% で有意となり、両者の間で関係

性が得られたことから、年数を経過し腐朽が進行するにつれてばらつきが大きくなると考えられる。そのため、木堰堤の腐朽は長期経過した施設ほど、気候条件や構造条件の影響を大きく受けることになり、腐朽の進行程度には徐々に差が付いていく。木堰堤の密度消失年数は σ と経過年の関係から示されるように、設置環境や施設の構造条件の影響を受けることになるため、施工地によって上下することになる。(7)式はあくまで現時点での標準偏差と経過年の関係性を示したものである。今後の継続調査により、腐朽がさらに進行した場合には部材間のばらつきが小さくなり、木材密度の分布は変化していくと考えられる。
