# 平成29年7月九州北部豪雨における流木の発生および流出 の特徴

特集：平成29年7月九州北部豪雨と流木災害  
平成29年7月九州北部豪雨における  
流木の発生および流出の特徴

染 谷 哲 久      藤 村 直 樹  
石 井 靖 雄      西 井 洋 史

（国立研究開発法人 土木研究所 土砂管理研究グループ 火山・土石流チーム）

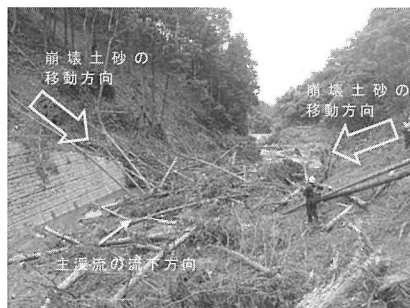
写真1 倒木の例

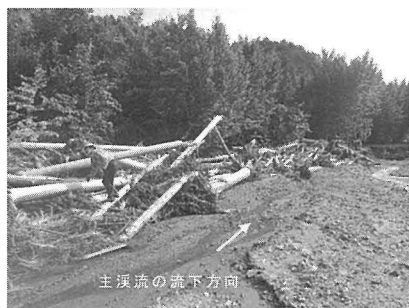
写真2 流木の例

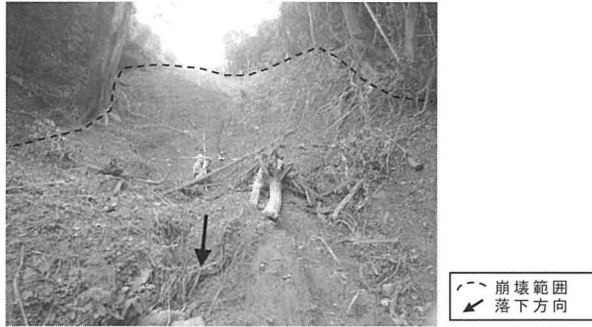
写真3 支溪流の最上流の状況

支溪流では、支溪流の最上流や溪流に面した斜面に崩壊地が分布しており、崩壊地内の立木が流木となっていた（写真3，写真4）。また、土砂や流水により溪床や溪岸が侵食されて、立木が流木となっていた（写真5）。主溪流では、溪流に面した斜面で崩壊が発生し、崩壊地内の立木が流木となっていた（写真6）。また、流水により溪岸が侵食された痕跡があり、溪岸の立木が流木となっていた（写真7）。なお、土砂や流水が流下した溪床の範囲では立木が残存しておらず、溪床の立木は流木になったと推定される（写真8）。

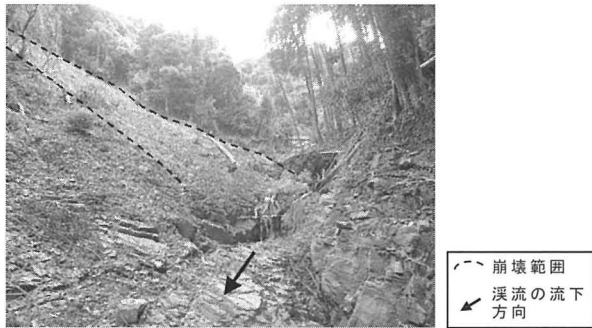
写真4 支溪流の溪流に面した斜面の状況

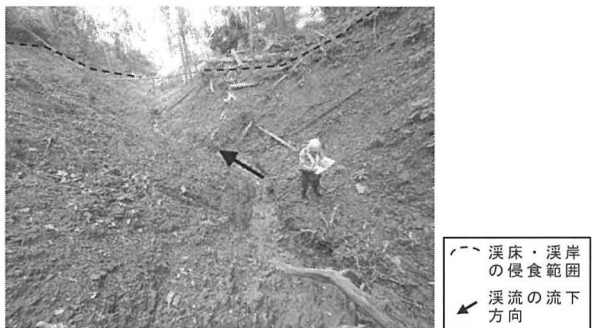
写真5 支溪流の溪岸・溪床の状況

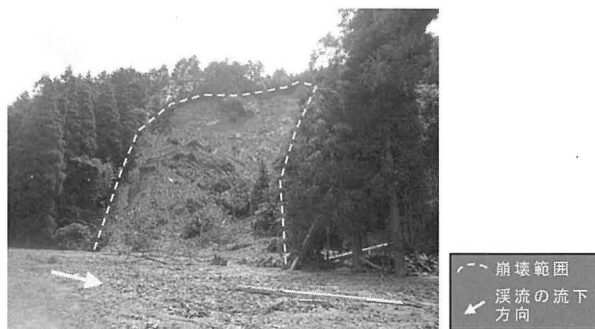
写真6 主溪流に面した斜面の状況

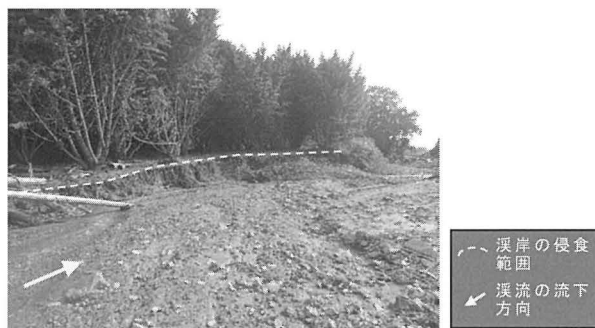
写真7 主溪流の溪岸の状況

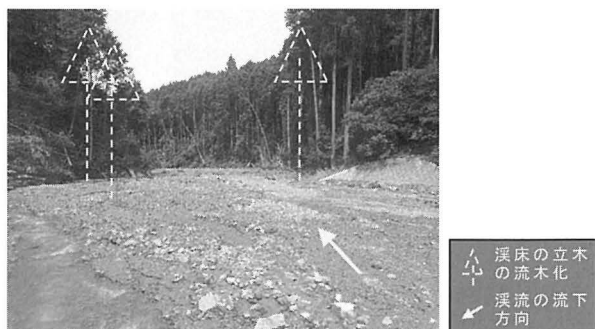
写真8 主溪流の溪床における流木の発生状況

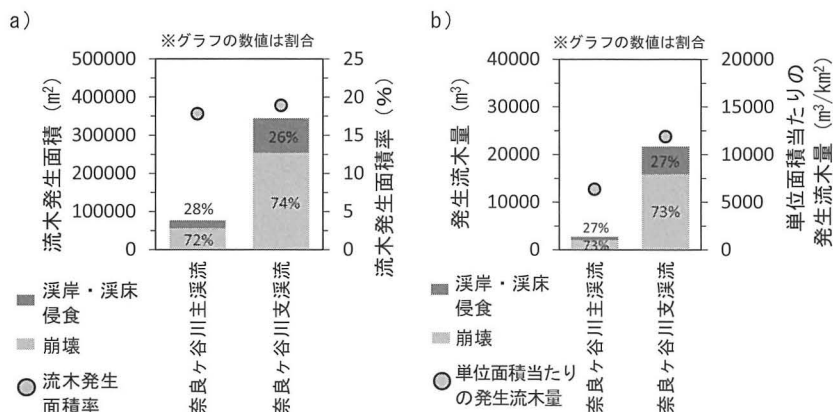
図3 発生源別の流木発生面積と流木発生面積率 a)  
および発生流量と単位面積当たりの発生流量量 b)

奈良ヶ谷川の流木発生範囲の判読、および現地でのコドラート調査の結果から、流木発生面積および発生流木量を算出した。図3に算出結果を示す。奈良ヶ谷川流域全体で流木発生面積および発生流木量は、主溪流よりも支溪流の方が多く、支溪流、主溪流ともに溪岸・溪床侵食よりも崩壊による発生が多かった。したがって、主たる流木の発生域は支溪流で、発生原因は崩壊によるものであった。なお、流木発生面積率（流木発生面積÷流域面積）は、支溪流と主溪流で大きな違いは見られなかった。また、奈良ヶ谷川の主溪流沿いは、樹高

の低い広葉樹や樹高10m程度のスギ・ヒノキの低木が多く分布しており、単位面積当たりの発生流量（発生流量÷流域面積）は支溪流よりも主溪流の方が小さい値となった。

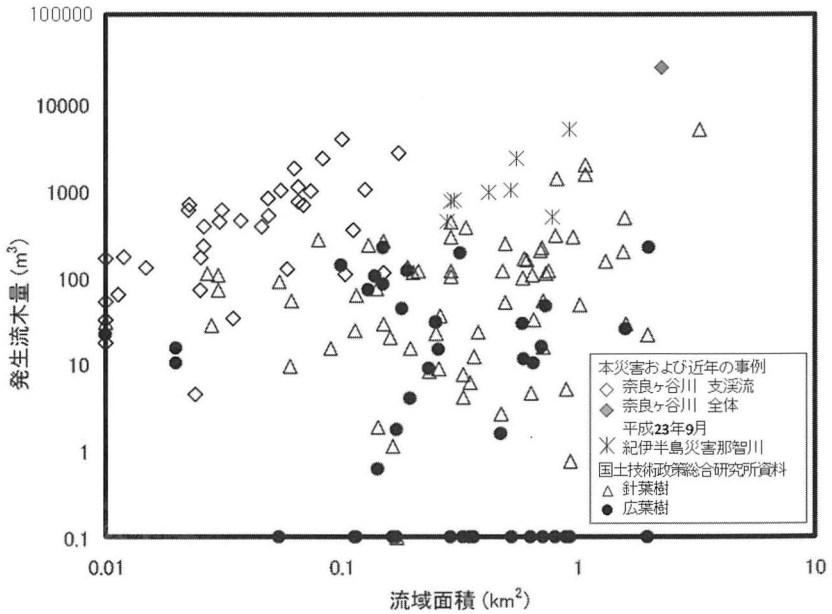
図4 流域面積と発生流木量との関係（国土技術政策総合研究所資料<sup>9)</sup>に加筆）

今回の災害による発生流量を、過去の流木災害の報告<sup>9), 10)</sup>と比較したところ、図4に示すとおり、発生流量は奈良ヶ谷川の多くの支溪流で同程度の流域面積において過去の流木災害の報告よりも多い傾向となった。なお、過去の流木災害の報告は主に土石流危険溪流のような急勾配の溪流が多いため、支溪流での結果を中心に比較しているが、流域全体の発生流量で比較しても同程度の流域面積の実績を上回る発生流量であった。

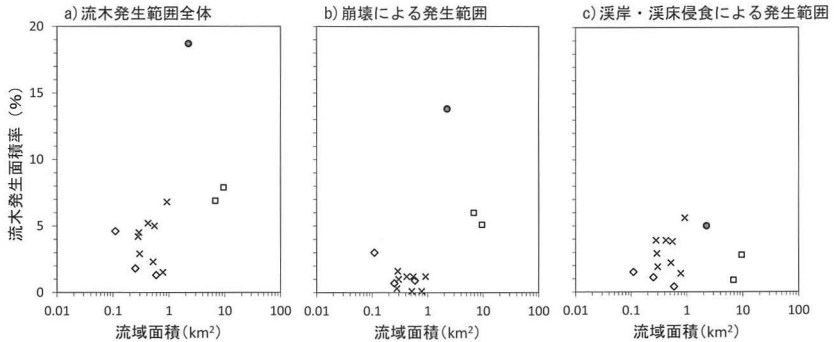
図5 流域面積と流木発生面積率との関係

また、流木発生面積率についても、過去の流木災害の報告<sup>11), 12), 13)</sup>と比較したところ、図5に示す通り、奈良ヶ谷川流域の流木発生面積率は過去の流木災害の報告よりも高く、特に崩壊による発生面積率が高い値となった。

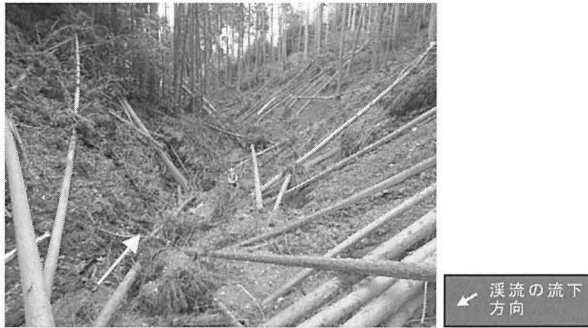
支溪流では、崩壊に伴い発生した流木の一部は、倒木として崩壊地内もしくは崩壊地直下に堆積していた(写真9)。また崩壊や溪岸・溪床侵食により発生した流木は、流下途中の狭窄部で流木が塊をなして堆積していた(写真10)。さらには、谷出口の狭窄部では上流から流下してきた流木が大きな流木の塊となって堆積していた(写真11)。主溪流では、上流で溪流に面した斜面の崩壊に伴い発生した流木が、崩壊地内および崩壊地直下の溪床上に倒木として堆積していた(写真12)。また、主溪流の中流で支溪流の合流点付近に支溪流から流出したと考えられる流木が集積している箇所が見られた(写真13)。主溪流の中流から下流では、一度堆積した土砂がその後の流水により侵食されて形成されたと推定される段丘堆積物上に、流木が集積していた(写真14)。また、上流から流下してきた流木が高さ2m程度で溪床の横断方向全体に集積していた(写真15)。屈曲部では、外湾側に流木が同じ向きで集積している箇所が見られた(写真16)。さらに下流の橋梁地点では、流木が橋梁部の流下断面を閉塞しており、流木が橋梁周辺の広い範囲に集積していた(写真17)。なお、現地調査を実施した時点では、橋梁付近の流木は、一部、除去されている。

写真9 支溪流における崩壊地直下の倒木の堆積状況

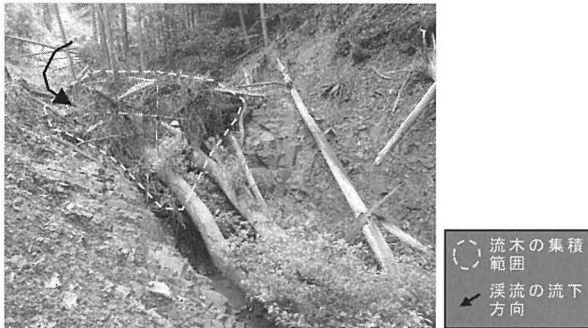
写真10 支溪流における流路狭窄部の流木の堆積状況

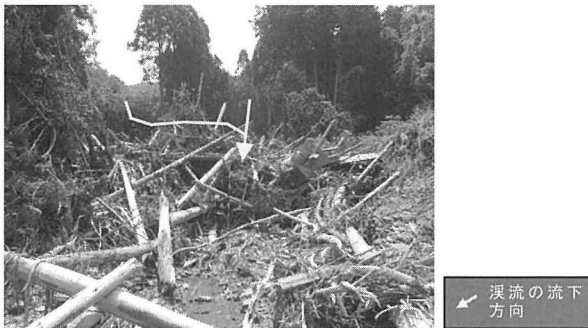
写真11 支溪流における谷出口狭窄部の流木の堆積状況

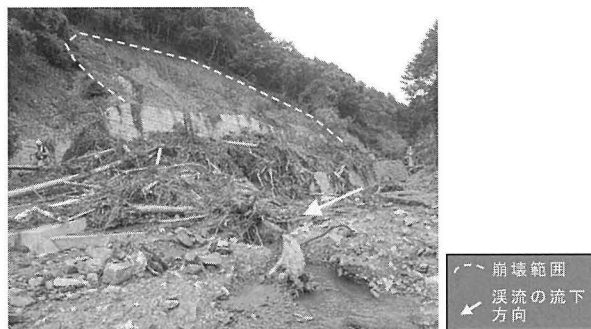
写真12 主溪流における崩壊地直下の倒木の堆積状況

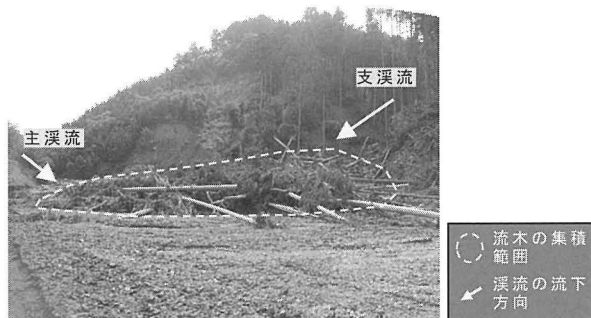
写真13 主溪流における合流点付近の流木の堆積状況

流状集合流動や掃流で移動したと推定され、流木は主に流水により運搬されたと考えられる。また主溪流は支溪流よりも集水面積が大きく、水深が大きくなることが多いと推定され、水深が大きい時にはスギやヒノキなどの比重の小さい生木は流木として流水の水面付近を浮遊しながら流下した<sup>14)</sup>と考えられる。なお、主溪流の中流（図9の筑後川合流点からの距離が3,800m付近）では、支溪流の谷出口付近に支溪流から流出して堆積したと推定される流木の塊が残存している箇所もあった。これは支溪流から流木の流入するタイミングが主溪流の水深が比較的小さいときであったため、下流へと流下せず谷出口付近に堆積した可能性がある。

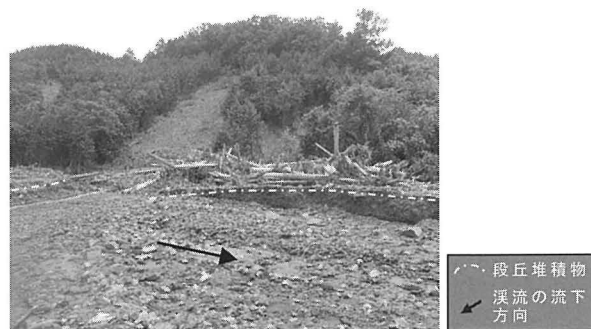
写真14 主溪流における段丘堆積物上の流木の堆積状況

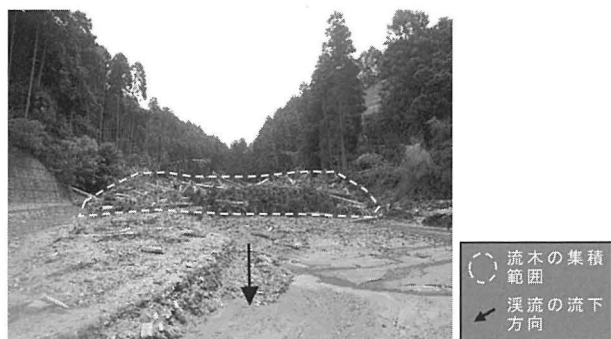
写真15 主溪流における溪床の横断方向全体に広がった流木の堆積状況

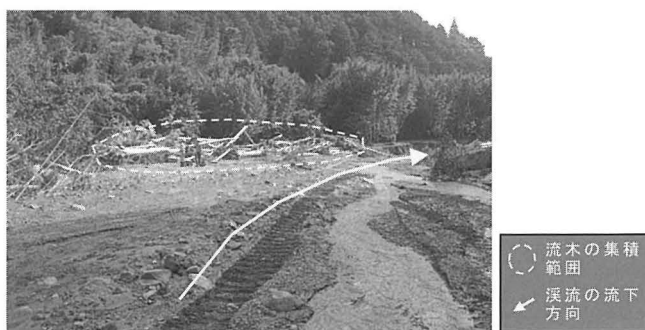
写真16 主溪流における屈曲部外湾の流木の堆積状況

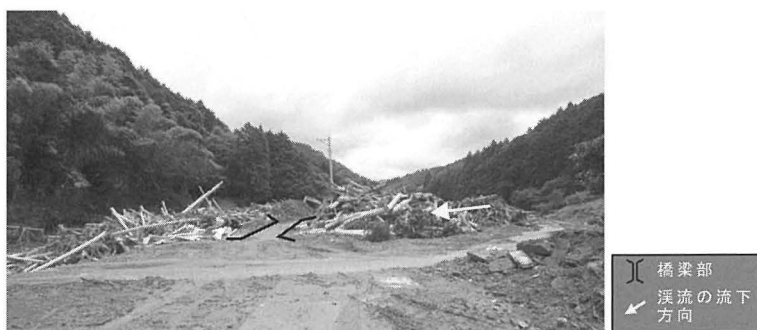
写真17 主溪流における橋梁部の流木の堆積状況

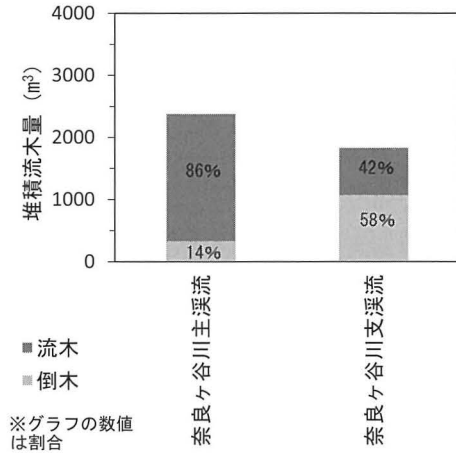
図7 堆積形態別の堆積流木量

奈良ヶ谷川の流木堆積範囲の判読、および現地調査に基づいて堆積流量を算出した。図7に算出結果を示す。奈良ヶ谷川流域全体の堆積流量は、支溪流よりも主溪流の方が多く、支溪流では流木よりも倒木の方が、主溪流では倒木よりも流木の方が多い傾向であった。

支溪流において発生流量と堆積流量を比較すると、支溪流全体の発生流量が図3のb)より $21,700\text{m}^3$ であるのに対して、堆積流量は $1,800\text{m}^3$ であるため、 $19,900\text{m}^3$ が主溪流に流入したことになる。また、支溪流は平均勾配が $10^\circ\sim 25^\circ$ で $15^\circ$ 以上の溪流が多く、高橋による土砂移動形態の領域区分図<sup>6)</sup>から多くの支溪流において土石流形態で流下した可能性が高いと推定される。

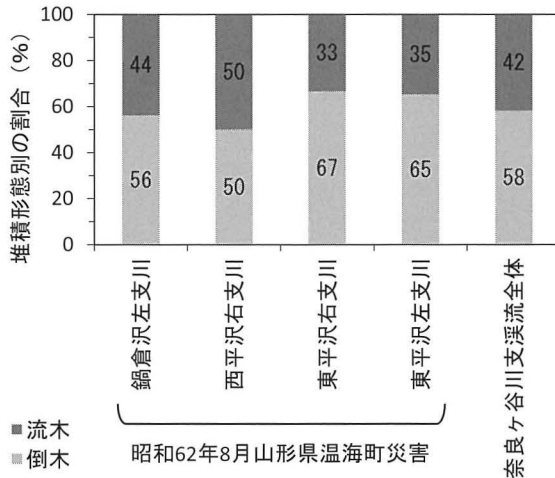
図8 過去の流木災害の報告例における堆積形態の割合との比較図

支溪流の流木の堆積形態について、堆積形態を区分した石川ほかによる過去の流木災害の報告<sup>8)</sup>のうち、土石流が発生した4支川の事例と奈良ヶ谷川支溪流全体の結果を比較した。図8に比較した結果を示す。なお、1987年（昭和62年）8月山形県温海町の土石流・流木災害については、堆積形態ごとの堆積本数の本文での記述値から堆積形態ごとの割合を算出している。山形県温海町の流木災害の報告では、倒木の割合は50～70%程度であり、奈良ヶ谷川支溪流全体での値も同程度であった。ただし、奈良ヶ谷川の各支溪流の算出値では流木と倒木の割合がばらついていて、今後、流木の発生原因と堆積形態や流出流量との関係など、支溪流の特徴を詳しく解析していく必要がある。

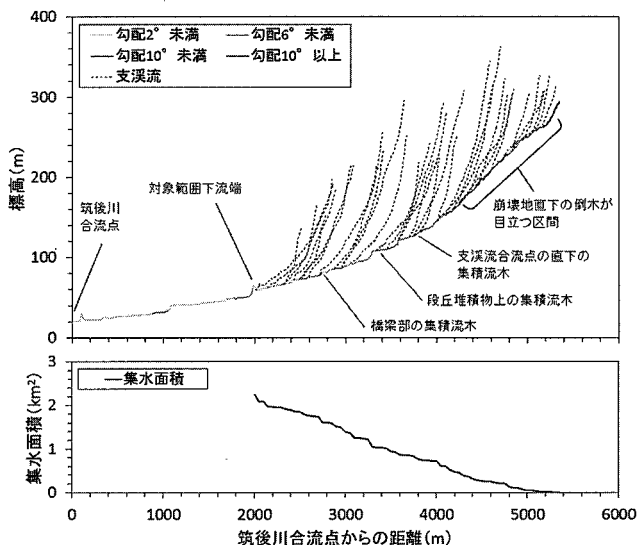
図9 奈良ヶ谷川の縦断面図と主溪流の溪床勾配および集水面積

主溪流の主な倒木の箇所は、集水面積の小さい上流と流水の影響をほとんど受けなかったと思われる崩壊斜面内もしくは道路上であった。主溪流では溪床勾配が10°未満の区間が多く、高橋による土砂移動形態の領域区分図<sup>6)</sup>からは掃
