非CCA防腐剤注入木材の耐朽性能評価(3)

非CCA防腐剤注入木材の耐朽性能評価（第3報）

—屋外曝露 18年間の劣化状況—

小倉光貴・松元 浩

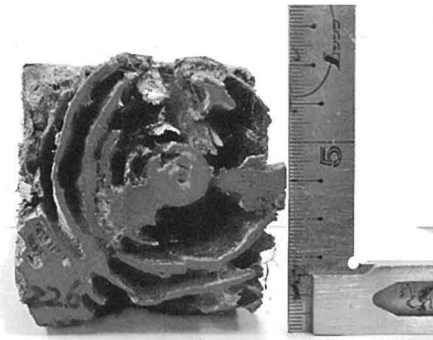
2018年に調査したNZN処理試験体のうち4体は地際部がシロアリにより激しく食害されており、62~79%の断面欠損が認められた(写真-1)。

写真-1 シロアリによる地際部の食害状況

薬剤含浸処理試験体は設置後 10 年頃まではいずれもほぼ劣化が認められなかったが、12 年経過時には NZN 処理材に地際部を中心に劣化が認められた。設置後 17 年の 2017 年調査時には NZN 処理試験体の半数の試験体で地際部にシロアリによる食害を受けて劣化が進行しており、うち 1 体は 2017 年度冬季の雪圧により折損している。それ以外の銅を成分とする薬剤で処理した試験体は、同時点でも干割れからの割裂が見られるものの、生物由来の劣化は認められなかった。

薬剤浸潤度については、2018 年に NZN 処理試験体の地中部における心材で基準値を大きく下回ったほかは、ほぼ基準を満たしていた。同処理材については、半数近くの試験体で、地際部がシロアリにより食害されていたことと併せて考えると、2012 年以降、薬剤の効力が低下したと考えられる。
