# UAVを用いた赤外線計測による腐食鋼矢板実態の検出・評価

# UAV を用いた赤外線計測による腐食鋼矢板実態の検出・評価

## Detection and Evaluation of Corroded Conditions in Steel Sheet Pile Using Infrared Images with UAV

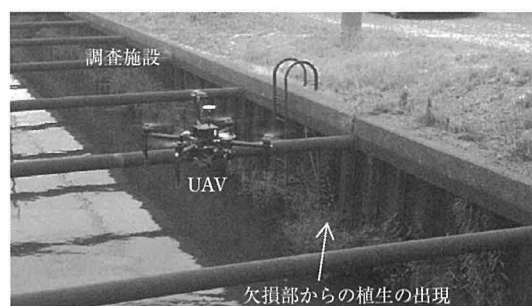
腐食鋼矢板水路の実態は写真-1 に示すとおり、水位変動部において腐食に伴う断面欠損が進行することにある。既往研究<sup>2),3)</sup>において、その実態や地域特性による影響が検討されているが、より具体的な技術対策を考慮した場合、線的に構築された水路構造物の構造的特徴から点的な計測ではなく、広域かつ非破壊・非接触での腐食実態の定量評価法の開発が不可欠であると考えられる。著者の一人である鈴木は、非破壊・非接触計測により検出した異時点間の赤外線画像を比較し、腐食鋼矢板の実態評価と補修効果の検証に赤外線画像の空間統計処理<sup>7)</sup>の有用性を確認している<sup>8),9)</sup>。農業用水路構造物の特徴は、線のかつ面的に展開されている点にある。広大な計測範囲を点的な計測により腐食実態の全体像の把握をすることは困難であり、UAV (Unmanned Aerial Vehicle) などの活用が有用であると推察される。そこで本報では UAV を援用し、可視画像と赤外線画像の取得による鋼矢板実態の非破壊・非接触計測を試みた結果を報告する。

写真-1 鋼矢板水路の腐食実態と UAV による調査例

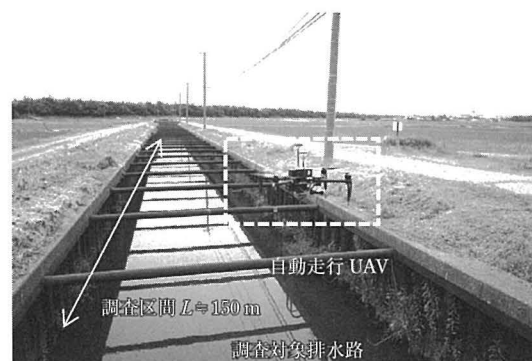
#### 1. 計測対象

(a) 計測対象施設

写真-2 計測施設概要図

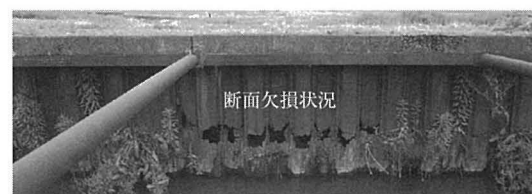
(b) 腐食が進行した鋼矢板区間

工後およそ45年が経過している。<sup>きりばり</sup>切梁式護岸式の鋼矢板排水路であり、水路幅は6.4m、水路渠底から笠コンクリート天端までの水路高は2.6mである。既設鋼矢板断面の設計板厚は6mmである。計測区間では、極度に腐食劣化が進行した部位(写真-2(b))や補修後再劣化が顕在化した部位(写真-2(c))が確認されている。

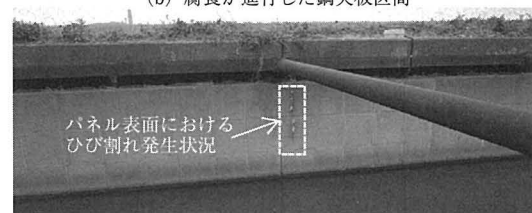
(c) パネル被覆工法による施工例(ひび割れ発生区間)

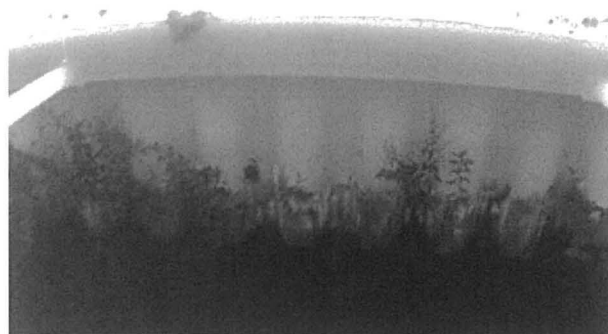
UAVによる可視画像と赤外線画像の計測は、使用機体 Matrice100 (DJI 社製)、使用カメラ Zenmuse Z3 (可視画像, DJI 社製) と Zenmuse XT (赤外線画像, DJI 社製) を使用した。鋼矢板排水路の倒伏を含めた状態を、可視画像の自動計測(画像重複率90%)による施設上空20m地点より取得した。赤外線画像は、計測対象対岸より笠コンクリートから高さ約1m付近でUAVの水平移動により取得した。取得した赤外線画像の一例を写真-3に示す。計測対象より約5m斜め上方より移動計測により画像を取得したことから一般的な静置状態での計測と比較して画像の揺らぎなどの各種ポスト処理による検討が必要であることが明らかになった(写真-3)。

(a) 腐食が進行した鋼矢板区間

写真-3 計測した赤外線画像の一例

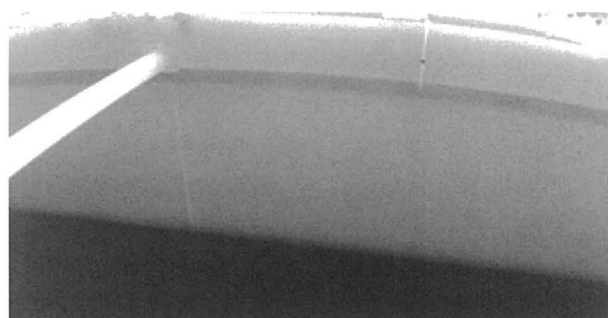
(b) パネル被覆工法による施工区間

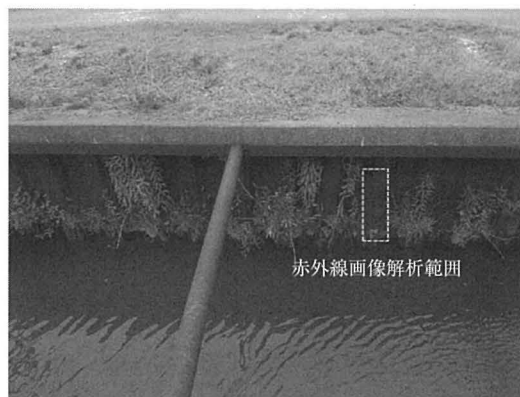
解析に用いる赤外線画像は写真-4に示す可視画像の点線範囲を対象とした。図-2に全体の赤外線画像を示し、図-3に検討結果を示す。

写真-4 赤外線画像解析に使用した範囲

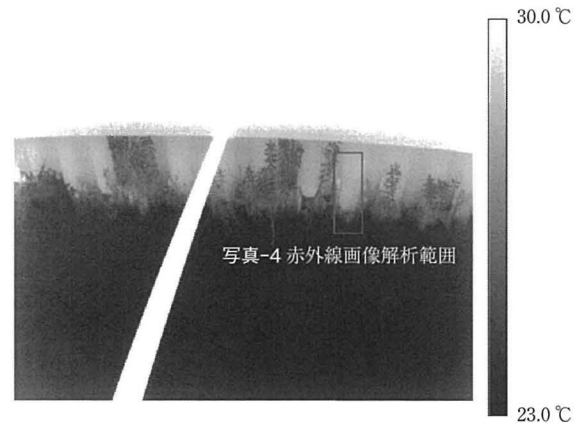
検討の結果、UAVを用いた赤外線計測により、鋼矢板表面性状について実用上十分な精度で検出可能であることが明らかになった(図-2)。その際、植生の繁茂と断面欠損位置がおおよそ一致することから、植生指標による断面欠損位置での解析範囲の設定が可能になるものと推察される。鋼矢板水路では、環境ノイズ源として植生や構造物の陰影、背面からの漏水などが考えられるが、それらは特有の熱特性を有している

図-2 赤外線画像 (実測データ)

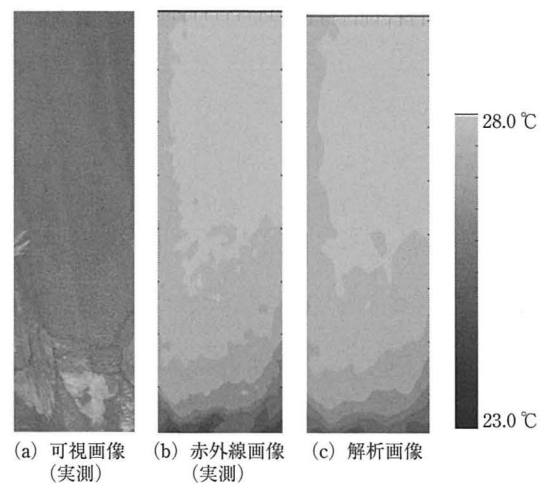
図-3 図-2 解析範囲のクリギング処理結果

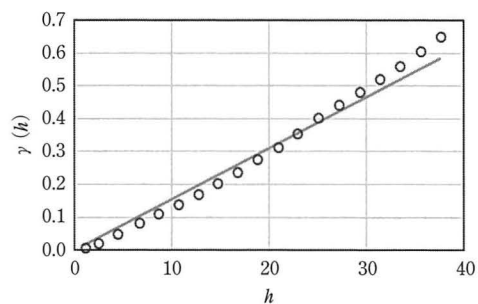
数値解析を行う前提条件として、本研究対象である鋼矢板腐食は、局所的な損傷がない限り、空間的に連続して物性値が分布すると考えられる。計測対象の物性値が空間的に連続して分布している場合、セミバリオグラムは連続する。ラグの増加に伴いセミバリアンスが上昇し、ある特定の距離において最大値に達する。この時のラグの値がレンジ (range), セミバリアンスの最大値がシル (sill) と定義されている。シルはデータの内在的なばらつき、レンジは空間依存性の限界、つまりデータの内挿が可能な範囲を示している。データにばらつきがないときセミバリオグラムモデルは線形となり、レンジとシルは算出されない。ラグ0におけるセミバリアンスはナゲット効果 (nugget effect) と定義され、測定誤差やデータから把握不可能な微小なばらつきを示す。本研究での検討結果を図-4に示す。解析モデルは、実測値と解析値との相関関係が最も高かった球形モデルである。同図より、セミバリオグラムが直線的に変化し、実測した赤外線画像に変動が少ないことが示唆された。

図-4 解析画像のセミバリオグラム (球形モデル)

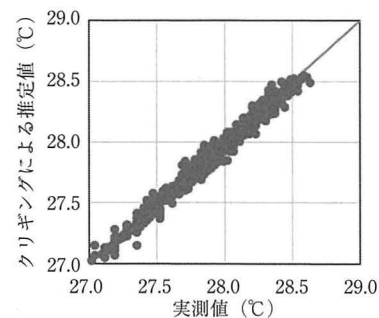
セミバリオグラムを評価した後に、図-4を用いたクリギング処理により図-3 (b) に示す赤外線画像 (実測) からデータを50%削除し、セミバリオグラムを踏まえたクリギング処理を試みた。クリギング処理は空間的に連続で広がる対象の任意に設けた複数の観測点での既知データを用い、未知データの予測補完を行う手法である<sup>7)</sup>。検討結果を図-5に示す。クリギング処理により推定した評価値と実測値との良好な関係が確認された。

図-5 実測値 (図-3 (b)) と解析値 (図-3 (c)) の比較
