東日本大震災による岩手県内で発生した斜面崩壊の実態と その分析

誌名	岩手大学農学部演習林報告 = Bulletin of the Iwate University Forests
ISSN	02864339
著者	井良沢, 道也 高橋, 歩
巻/号	43号
掲載ページ	p. 97-106
発行年月	2012年6月

Analysis of slope disasters in Iwate by the 2011 East Japan Earthquake

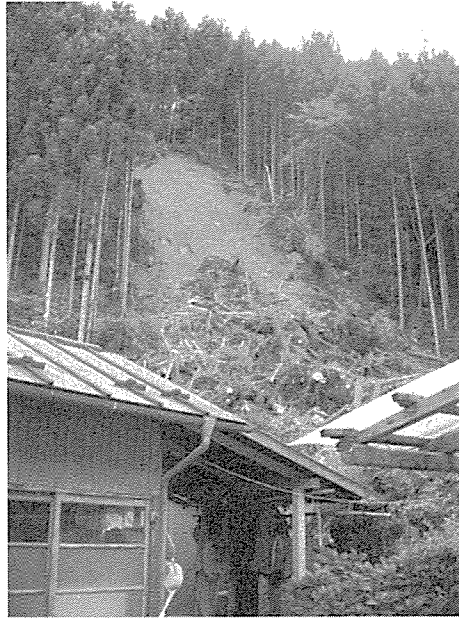
写真一 一関市東山町で本震（3月11日）により発生した斜面崩壊、今後も拡大崩壊の危険性が高く人家への影響が懸念される（一関市東山町松川三室平 2011年9月26日撮影）
