# 大和高原地域における農業用ハウスの雪害実態とその対策

誌名	奈良県農業総合センター研究報告
ISSN	18821944
著者名	神川,諭 峯,圭司 安川,人央 森岡,正
発行元	奈良県農業総合センター
巻/号	45号
掲載ページ	p. 31-35
発行年月	2014年3月

## Factors and Measures of Snow Damage to Greenhouses in the Yamato Plateau Region

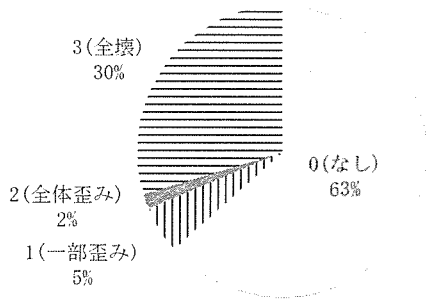
第2図 雪害による被害程度の割合

調査総棟数中、雪害を受けたハウスは37%であった（第2図）。そのうち被害程度3のハウスは81%にのぼり、1および2を大きく上回った。

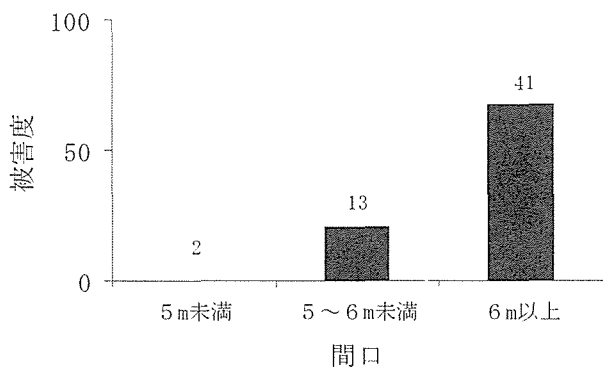
第3図 間口の大きさが雪による被害度におよぼす影響

積雪によるハウスの被害度は、間口が広いほど大き

くなる傾向があった(第3図)。5m未満および5~6m未満のハウスの被害度は、それぞれ0.0と20.5であった。6m以上のハウスの被害度は67.5で、6m未満のハウスの被害度を大きく上回った。特に、6.5~7.5mのハウスは6棟あったが、すべて全壊した。

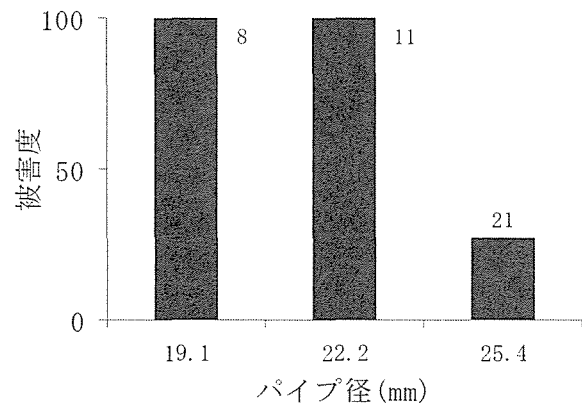
第4図 アーチパイプの直径が雪による被害度におよぼす影響

支柱等の補強のないハウスのうち、25.4mmのパイプ径の被害度は、27.0であり、19.1mmおよび22.2mmのパイプ径の被害度100を大きく下回った(第4図)。しかし、パイプ径25.4mmにおいて、全壊したハウスの割合は23.8%であり、その間口の大きさは6~7.5mであった。25.4mm径のパイプを用いても他の要因によって全壊する危険性があった。

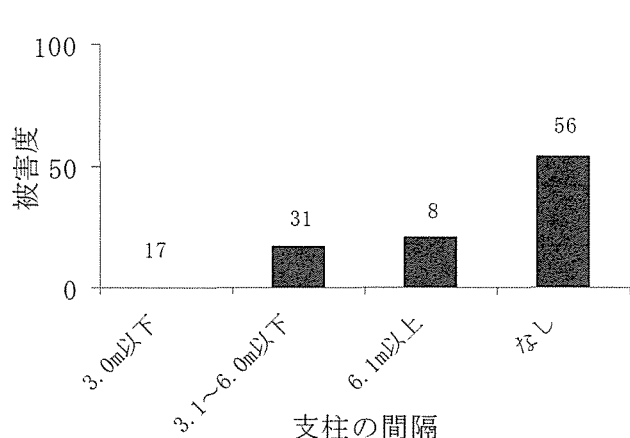
第5図 支柱の間隔が雪による被害度におよぼす影響

3m以下の間隔で支柱を設置したハウスは17棟あり、被害度は0であった(第5、6図)。これらハウスは、間口5.5~6.6m、パイプ径19.1mmまたは22.2mmで、1棟のみ25.4mmあった。

支柱間隔が広がるほど被害度は大きくなり、支柱のないハウスの被害度は、54.2で最も大きかった(第5図)。支柱を設置したすべてのハウスの被害度は、12.5と支柱のないハウスの被害度を大きく下回った(第2表)。

これら雪害を受けやすい構造をしたハウスの雪害対策として最も有効であると考えられる手段は、以前から行われてきた支柱による補強である<sup>4,5)</sup>。調査の結果から、間隔は3m以下で設置することが望ましい(第5図)。調査時の聞き取りにおいて、支柱が有効な対策であることを認識している生産者がほとんどであったにも関わらず、本調査において支柱の設置されたハウスは約半数であった(第2表)。その理由として、当地域では支柱のほとんどが丸太や竹が用いられており、支柱の間隔を小さく設置すると支柱本数が増え、ハウス内での作業性が悪くなることや、設置・撤去する労力、収納スペースの確保が困難であること等が考えられる。

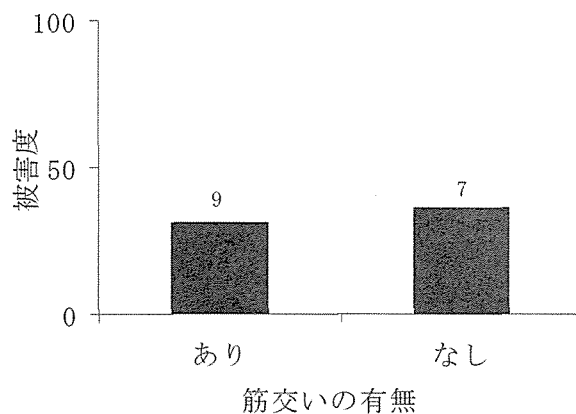
第7図 筋交いの有無が雪による被害度におよぼす影響

筋交いが設置されているハウスと設置されていないハウスの被害度は、それぞれ31.1と36.4でほぼ同等であった(第7図)。筋交いが設置されているハウスにおける筋交いの間隔は、10~17.5m間隔でハウスの両サイドに設置されていた。ハウス天井中央部に筋交いが設置されていたハウスは、1棟であった。

筋交いは、妻面の天井中央部で固定し、片方の端は地面に接地させることと、10mおきにハウス中間部にも4本の直管パイプをハウス天井部で向かい合わせに固定する(第12図)ことで、不均一な積雪によるハウスの横倒れを防止することが知られている<sup>3,4,5)</sup>。しかし、本地域では、このような方法で設置されているハウスはほとんど見られない。本地域の筋交いは、アーチパイプに使われているものと同一長のアーチパイプが使われているため、天井部まで届かず、不均一な積雪の荷重に対して効果は期待できない(第13図)。筋交いの有無と被害度の間に傾向が見られなかったのは、このためであると推察された

(第7図)。このような状況にあることは、筋交いの設置方法に関する正確な情報が乏しいことや、現状の方法よりも経費がかかること、部材が業者に通常在庫として置かれていないことが要因と考えられる。

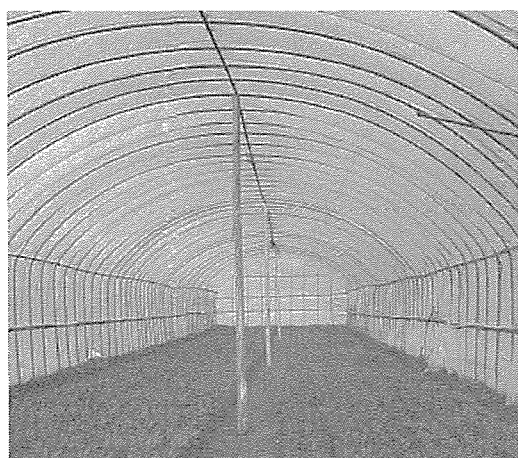
第6図 ハウス天井を補強する支柱

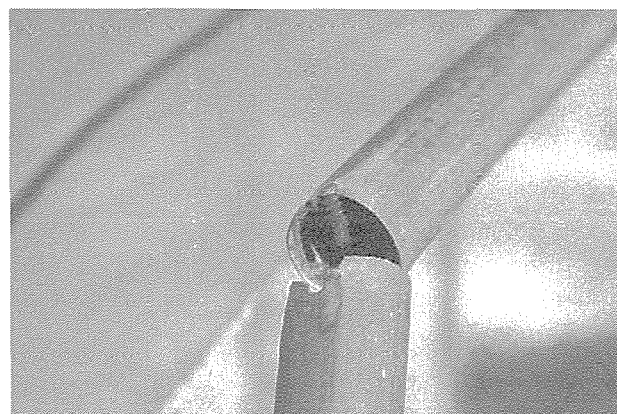
- 1) ハウス部材
  - (1) ハウス天井部の直管パイプが外れていた。
  - (2) アーチパイプにねじ穴があった（第 8 図）。
- 2) 補強の不備
  - (1) 支柱に使用した竹に裂け目や丸太に傷があった（第 9 図）。
  - (2) 支柱がハウス天井部の直管パイプに固定されておらず、雪の荷重がかかった際、支柱が直管パ

第8図 ねじ穴で折れたアーチパイプ

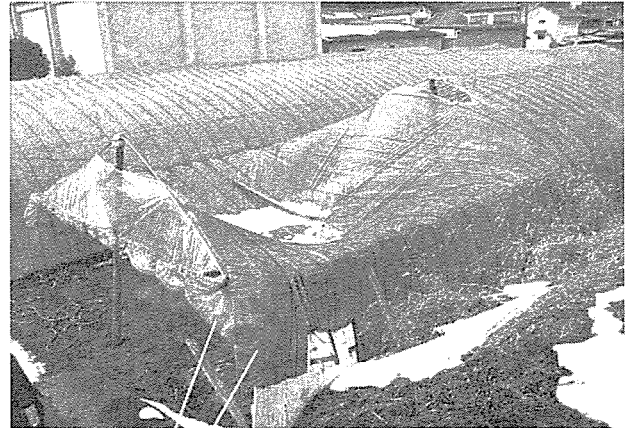
第9図 支柱に傷があることで折れ、その部分だけが倒壊したハウス

最後に、支柱を設置したにも関わらず、結果7で述べた不備が原因で雪害に遭ったハウスがある。生産者の無念さを想像することは容易である。特に支柱に雪の荷重がかかった際に、支柱が動くことがあるためしっかりとハウス天井部の直管パイプに固定し、地上面に対して垂直に設置することが重要である。また、曲がりや割れがある支柱は交換するなど支柱設置の際は、細心の注意が必要である。

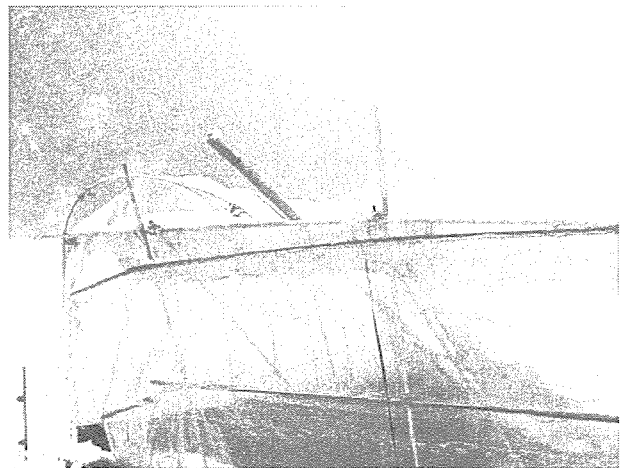
イブからずれた(第10図)。

第10図 支柱がずれたことで補強効果がなくなり倒壊したハウス

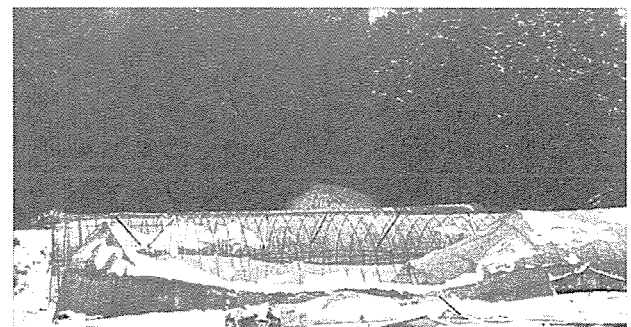
- (3) 支柱がハウス棟高よりも長く、斜めに設置されていた。
- (4) 支柱の間隔が広い(10m以上)箇所があった(第11図)。

第11図 支柱の設置間隔が大きい箇所のみ押し潰されたハウス

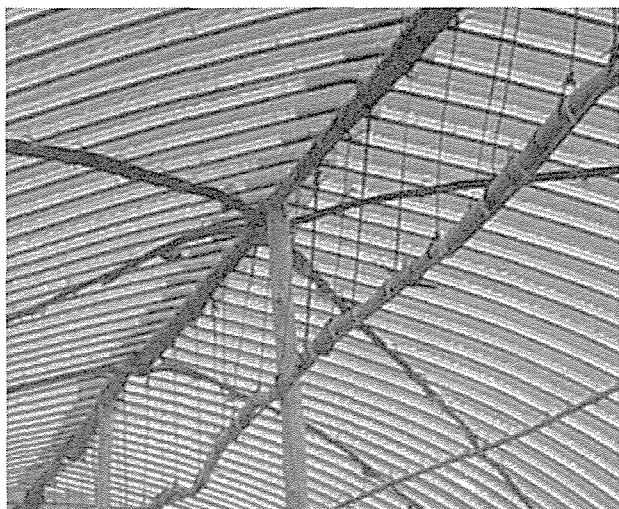
第12図 天井部で固定された4本の筋交い

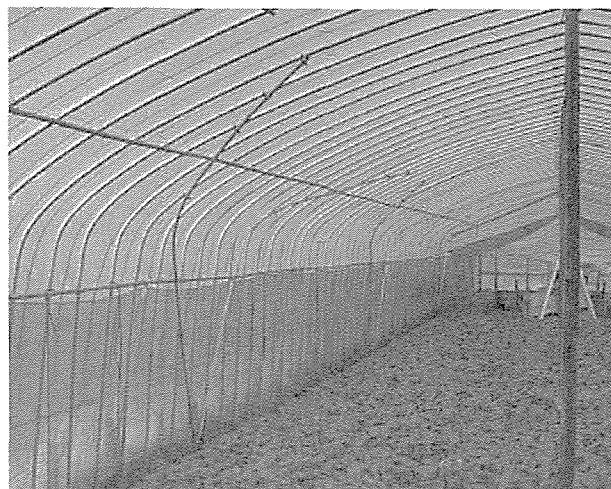
第13図 天井部に届いていない筋交い
