# 屋根下地に使用された各種木質ボードの釘接合性能の劣化

| 著者名 | 関野, 登<br>佐々木, 優花 |
| 発行年月 | 2015年6月 |

Deterioration of nail-joint performance of several wood-based panels  
used for roof sheathing

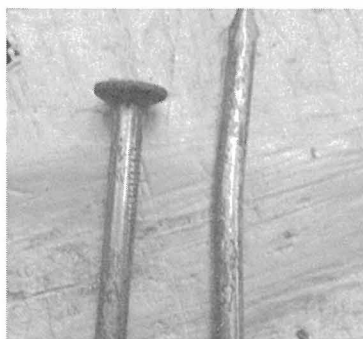
写真4 野地板回収時の釘のサビ

考えられる。野地板の熱伝導率が $0.15\text{W/mK}$ 程度であるのに対して、釘の熱伝導率は $80\text{W/mK}$ 程度で約500倍も熱を伝えやすい。外気および屋根面の温度が下がると、釘身の温度は釘近傍より早く下がるため、釘身表面での結露発生の可能性がある。事実、屋根解体時に野地板の釘には錆の発生が観察された(写真4)。釘身表面での結露発生は近傍の木部の含水率を上昇させ膨潤応力となるが、その後の乾燥では収縮応力となり、その反復が接着性に影響する可能性

一方、釘頭貫通抵抗(NHPT)は供試パネル6種類すべてで有意な低下（残存率74～94%）が認められた。そこで、NHPTの劣化要因として、野地板施工時のネイルガン使用によるパネル裏面損傷（花咲き）、釘頭めり込み、屋根面からの熱伝導による乾熱、再度の釘打ちを取り上げ、検証実験を行って各因子のNHPTへの影響度合を調べた。その結果、NHPTを有意に低下させた因子は、釘頭めり込みのみであった。ただし、その低下率は野地板として9年半使用したNHPTの低下率の半分以下であった。したがって、野地板のNHPTの低下には、劣化要因には挙げたが検証実験を行っていない釘身近傍での結露発生が影響した可能性がある（写真4に示した釘錆からの推測）。

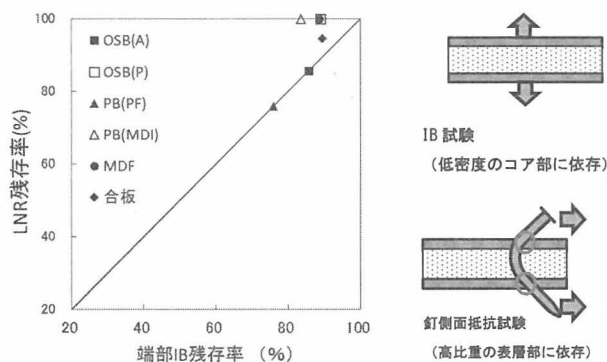
図4 端部IB低下とLNR低下の関係

(24%低下)。PB(PF)は、前述のとおり端部IBも25%低下しており、LNRの低下とIB低下との関係が示唆される。しかし、図4に示す端部IB残存率とLNR残存率との関係を見ると、PB(PF)とOSB(A)では両物性の残存率は同程度であるが、他のパネルではLNR残存率の方が高かった。この理由は以下のように推察できる。図4の模式図に示すように、釘側面抵抗試験において釘身はパネル表裏面の2面でせん断されると同時に曲げ変形を生じるため、LNRは表層部の釘身めり込み抵抗に依存する(12)。すなわち、接着力の最も小さい厚さ中央部で測定されたにIBの劣化よりも表層部の劣化の影響を受けやすいと言える。また、前項で曲げ性能の劣化が認められなかったことから、野地板端部における表層部も劣化が生じていない可能性があり、そのためLNRはIBに比べて高い残存率を示す場合があると考えられる。

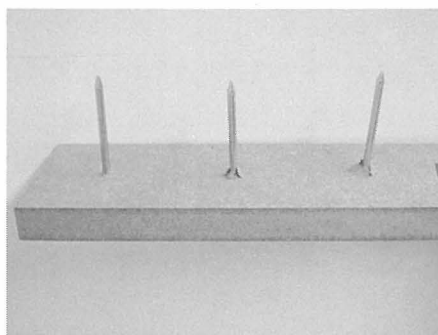
写真5 釘打ち条件による裏面損傷（花咲き）の相違  
（注）左から条件A, C, Bの例

測定結果を表6に示す。花咲き直径 $\phi$ の平均値は、条件Aが6～7mm程度であるのに対し、条件Bでは9～12mmと1.4～1.7倍に増加し、いずれの供試パネルでも有意な差が認められた。しかし、条件AからBへの花咲き直径の増加（裏面損傷の増大）によってNHPTが有意に低下したパネルはMDFと合板のみで、その低下率は6～9%であった。一方、条件Cは検討対象がPB(MDI)とMDFの2種類と少ないが、花咲きの直径 $\phi$ は条件Aの1.1～1.2倍であり裏面損傷の程

度は小さく、条件Aとの間でNHPTに有意差は認められなかった。これらの結果を総合すると、ネイルガンによる野地板の釘打ち時に発生する花咲きの程度は初期値測定時と大差はないと推測され、NHPTには影響しなかったと考えられる。

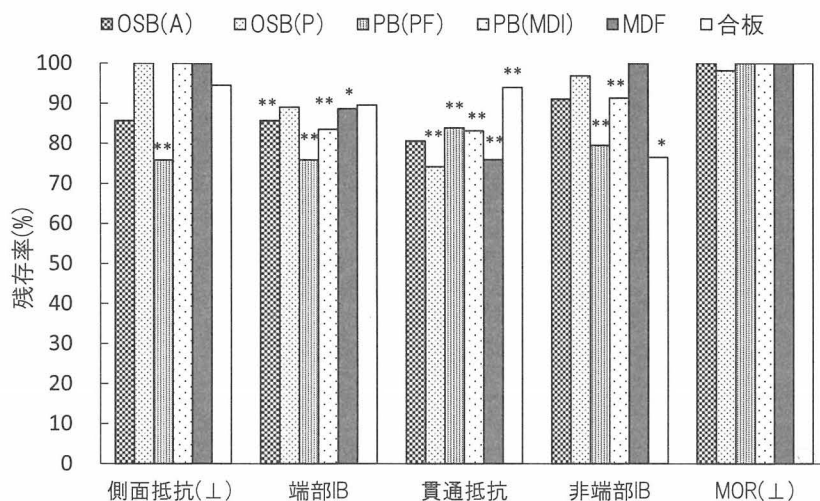
図8 野地板9年半使用後の物性劣化の一覧

野地板の各種物性の残存率の一覧を図8に示す。曲げ強度(MOR)に劣化は認められず、これは野地板の表層付近で接着劣化が生じていないことを示唆する。一方、剥離強度(IB)の残存率は厚さ中央部の接着劣化を示すが、野地板の端部を含む場合（端部IB）は供試パネル6種類中4種類で有意な低下（残存率75～88%）が、端部を含まない場合（非端部IB）は6種類中3種類で有意な低下（残存率77～91%）が認められた。2種類のPBは、端部IB、非端部IBともに有意に低下しており、他のパネルに比べて劣る傾向にあった。釘側面抵抗（LNR）において有意な低下が認められたのは、供試パネル6種類中1種類のみ（PB(PF)：残存率76%）であり、LNRはIBの影響よりも表層強度の影響を受けやすいことが示唆された。
