長野県西部地震災害復旧事業と御嶽山噴火災害復旧事業

誌名	水利科学
ISSN	00394858
著者名	梅田,英孝
発行元	水利科学研究所
巻/号	62巻5号
掲載ページ	p. 100-117
発行年月	2018年12月

「後世に伝えるべき治山」60選シリーズ 長野県西部地震災害復旧事業と御嶽山噴火災害復旧事業

梅 田 英 孝

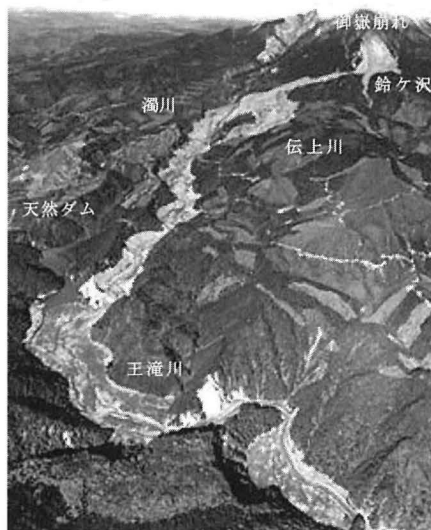
この地震により御嶽山南西斜面に大崩壊（通称：御岳崩れ）が発生（写真3）し、約3,600万 m^3 の土砂が一瞬にして巨大な土石流となり約9kmを流下し、国有林約600ha、民有林約200haが荒廢地化したばかりでなく、村の中心部を流れる王滝川をせき止め天然ダムを出現させた。

写真3-1 地震発生直後の濁川流域（昭和59年）

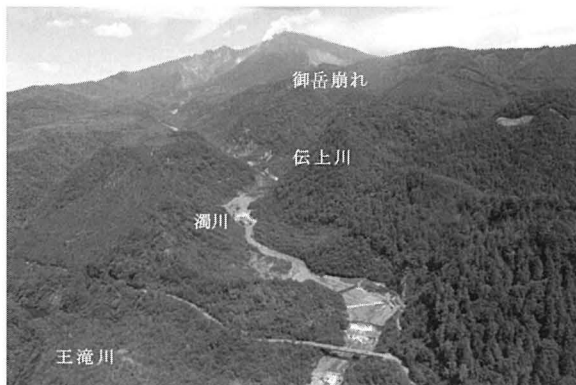
写真3-2 地震発生から30有余年経過した濁川流域（平成27年）

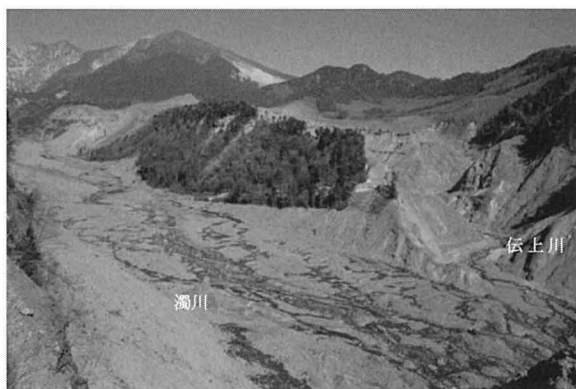
土石流の一部は鈴ヶ沢、伝上川を流下したものの、その多くは100mを超える尾根状の台地を乗り越え濁川を流下した。この濁川に堆積した土砂は約600万 m^3 で、溪間幅200~300m、厚さ十数m、長さ2.5kmにわたる約69haの緩

写真4 土石流が乗り越えた尾根状の台地，荒廃した濁川と伝上川（昭和59年）

斜面が出現（写真4）した。被災前の状況は、昭和54年（1979年）10月28日の御嶽山有史以来の噴火によって大量の火山灰の押出があったため、50m前後の間隔で治山ダム群を計画的に施工しており、溪岸は木曾五木（ヒノキ、サワラ、ネズコ、コウヤマキ、アスナロ）およびカラマツ等の樹種からなる天然林と、ヒノキ、カラマツの人工造林地で（写真5）あった。

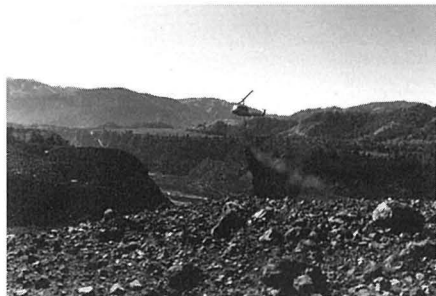
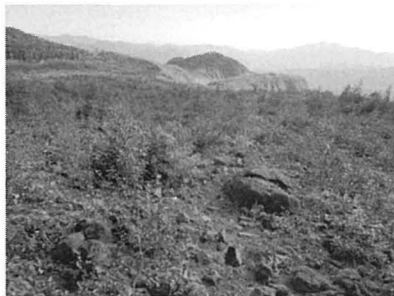
写真6 伝上川台地への航空実播
(昭和59年11月)

写真7 現在の伝上川台地の様子
(平成28年8月)

地震により発生した巨大な土石流は伝上川兩岸の台地に乗り上げ、一瞬にして森林を根こそぎ破壊した。この荒廃裸地に対して、融雪期、梅雨期等における土砂流出に伴う二次災害の抑止、下流域の保全、森林育成基盤を図ること等を目的に航空機（ヘリコプター）による緑化工を実施した（写真6, 7）。施工直後は草本で覆われていたが、2年～3年で衰退が顕著になった。林縁部には自然進入したダケカンバやヤシャブシ、ハンノキ等が目立つようになったが、台地の中央部は木本類の発生や成長が期待できなかつたため、木本種子等の実播や肥料等の散布を行い早期緑化を図った。

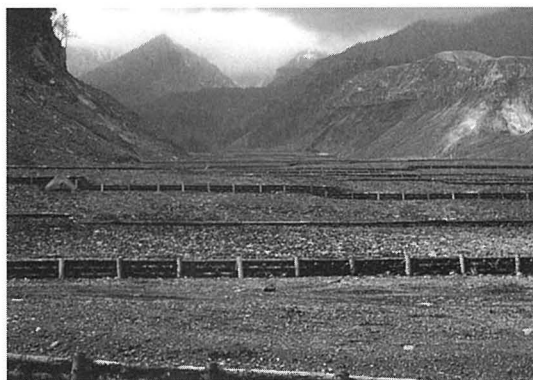
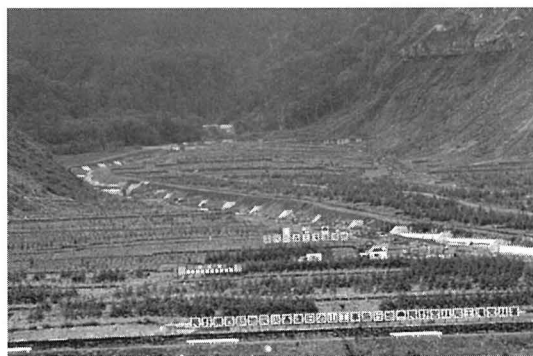
写真8 カラマツ間伐材を使用した丸太土留工（濁川流域）

写真9 復旧事業施工中の濁川流域

不安定に堆積している膨大な土砂が再移動し二次災害を起こす危険があったため、全長2.3kmの堀割水路により流路固定を行うとともに、堆積土砂の固

定を図るため、カラマツ間伐材を使用した水路工・丸太土留工を施工した。また、治山ダムおよび資材運搬を目的とした管理道を順次施工した。

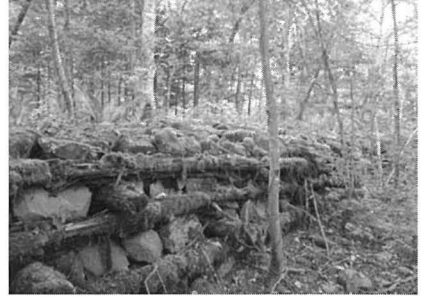
写真11 植栽後30有余年経過した植栽木と復旧事業で施工した丸太土留工

した現在は、樹高15mを超える樹種や胸高直径20cmを超える樹種もあり、確実に森林が蘇りつつある（写真11）。被災当時から大学、研究機関が試験地を設定し、森林への復旧状況や木製構造物の腐朽状況等を観察するなど調査・研究にも利用されている。

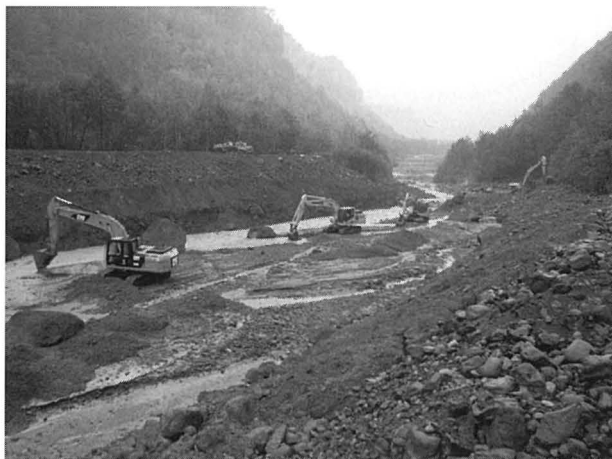
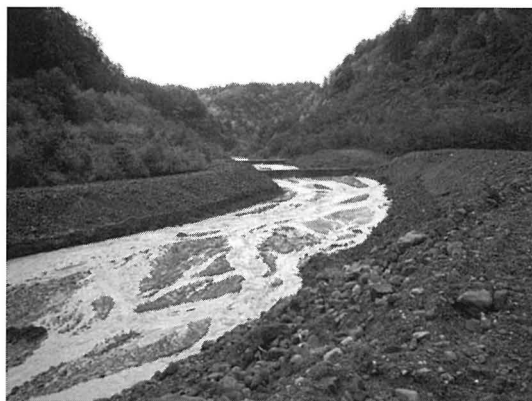
写真15 既設谷止工へ堆積した土石の除去作業中

写真16 土石の除去作業の完了

- ・噴火直後および台風通過後には，中部森林管理局，長野県木曾地方事務所および森林総合研究所と連携し，上空からの調査を実施。
- ・王滝村濁川に監視カメラ2基（写真13），土石流センサー等を設置し，関係機関へ映像を配信（写真14）するとともに，土石流センサーが作動した場合には関係機関へ一斉メール送信されるシステムの構築。
- ・緊急土石流対策として，10月1日から前述の長野県西部地震で設置した治山ダムに堆積した土砂のうち約47,000m³を左右岸に除去し，発生が予想される土石流の待ち受け用施設として10月31日までに作業を完了した（写真15，16）。この間に台風18号と19号が接近し土石流が発生したが，既設の治山ダム群とこの待ち受け用施設が捕捉したことにより，下流域への土砂の流下は軽減されたものと考えている。さらに，土石流センサーが作動したことにより関係機関に一斉メール送信がされるとともに，監視カメラ

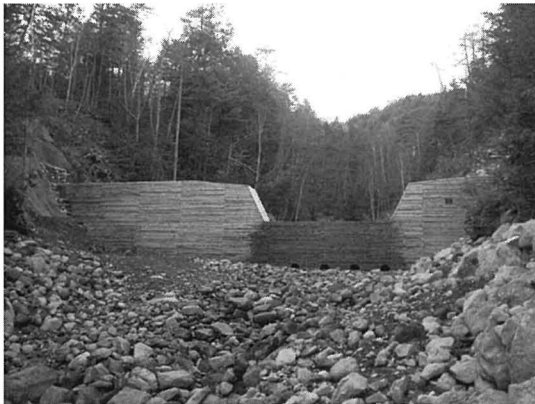
写真19 倉本湯川第1号コンクリート谷止工
(L=43.5m H=6.5m V=912.3m³)

前述の緊急土石流対策のほかに恒久的な土石流対策工として、木曾町三岳地内の黒沢御岳国有林内にコンクリート谷止工（4型）1基を計画し、平成27年度（2015年度）に完成（写真19）させた。

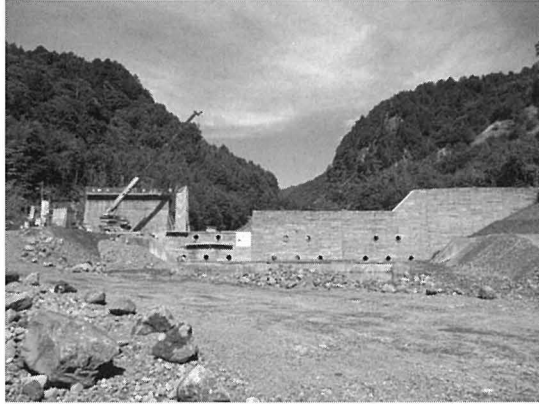
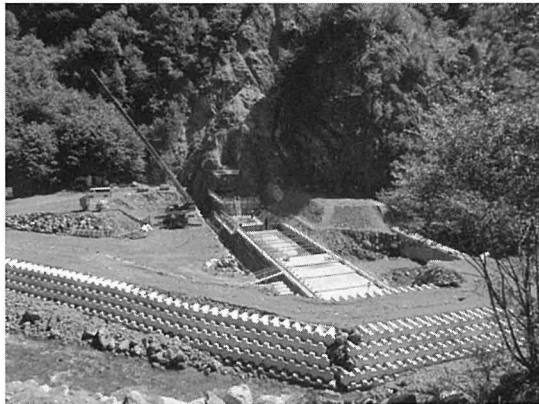
写真20 濁川第64号コンクリート谷止工
($L=126.5\text{m}$ $H=12.0\text{m}$ $V=6,925.8\text{m}^3$)

写真21 濁川第65号コンクリート谷止工
($L=94.5\text{m}$ $H=10.0\text{m}$ $V=4,598.7\text{m}^3$)

また、王滝村濁川にコンクリート谷止工（3型）2基を計画し、現在も完成に向けて施工中（写真20, 21）である。

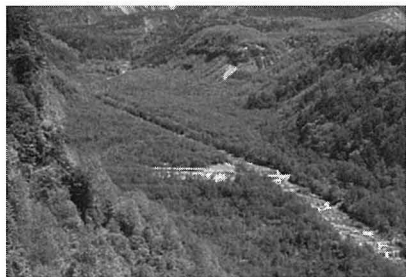
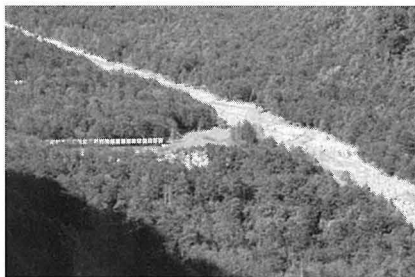
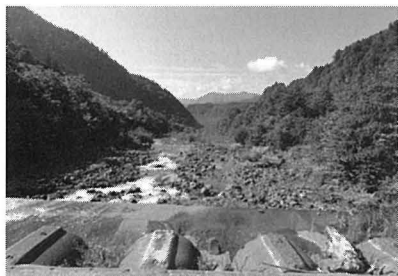
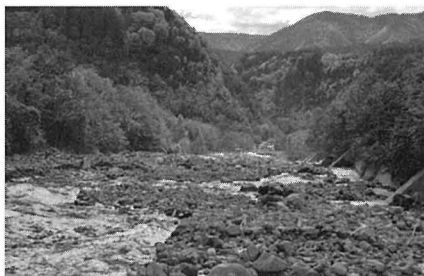
この濁川は、御嶽山の噴火前までは穏やかな流れで安定した溪床（写真22～25）であったが、噴火に伴う土石流によりその状況は一変した。

写真22 幕岩展望台からの濁川遠景
(噴火前：平成26年6月)

写真23 幕岩展望台からの遠景
(噴火後：平成26年10月)

写真24 御嶽野林道洗い越しより
下流 (噴火前：平成26年6月)

写真25 御嶽野林道洗い越しより
下流 (噴火後：平成26年10月)

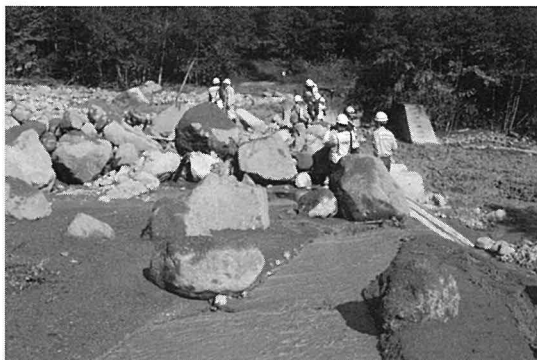
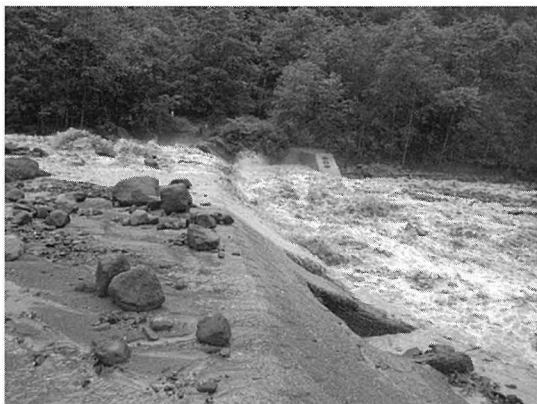
テレビ等で火山灰を含んだ濁流が連日放映されたが、その河川はこの濁川（写真26, 27）である。噴火から2年目ぐらいまでは降雨があっても徐々に増水したが、その後、短時間に増水するようになり、3年が経過する現在では降雨があると一気に増水するようになった。その度に流下する転石がぶつかる鈍い音や硫黄の臭い、さらには鼻をつく異臭が漂っている。また、噴火口から水蒸気が噴出する光景が間近に見える。

写真26 御嶽野林道洗い越しに堆積した転石
(平成26年10月)

写真27 御嶽野林道洗い越しを流下する火山灰を含んだ濁流 (平成27年 7月)
