マツのならたけ病に関する研究(予報)

| 誌名 | 青森県林業試験場報告 |
| 著者 | 兼平, 文憲 |

7. マツのならたけ病に関する研究（予報）

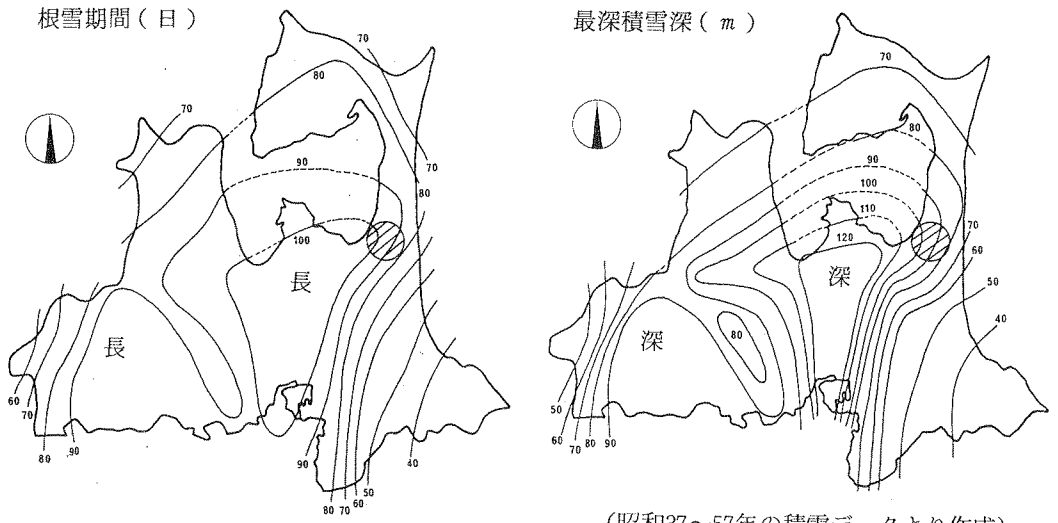
(昭和37~57年の積雪データより作成)
 図-2 被害地付近の雪積環境

この地域は下北半島の基部に位置しているため、八甲田山系の防風、防雪の影響範囲外であって冬期間の気温は低く、積雪量、積雪日数も多い。(図-2)

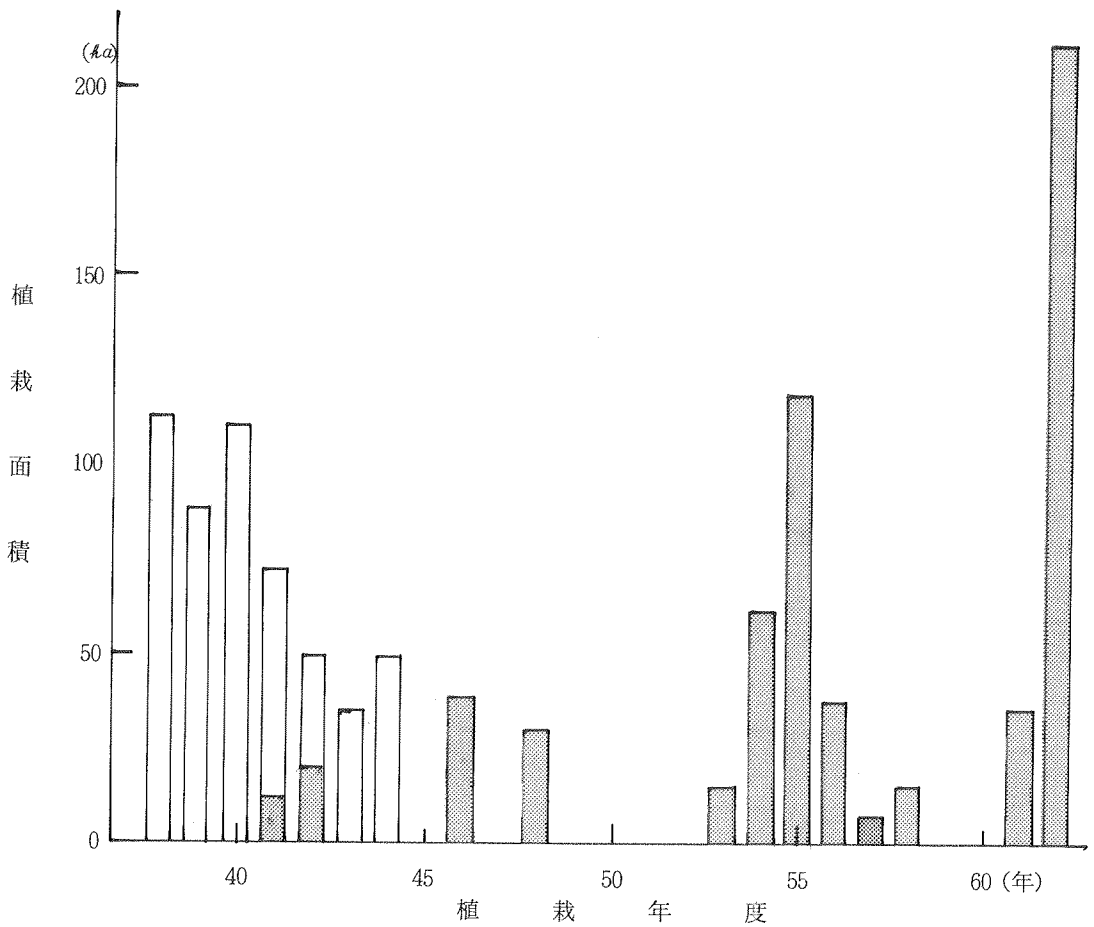
図-3 被害地におけるアカマツの新植と改植面積の移り変わり

植栽当初からの被害の推移をみるために、多少荒っぽいやりかたであるが、改植面積のすべてがならたけ病による被害と見なして、年度別に集計、図化したものが表-2、図-3である。なお、ここでは昭和61年度については、すべてならたけ病の被害によるものであり、62年度については、ならたけ病被害地についての要改植地面積を示してある。

図-2をみると、被害の発生は造林開始後3年目の昭和41年からみられ始め、造林の終わった年の4年後には一旦終息したかのように見えたものが、53年から再びその勢力を盛り返し、さらに激しさを増してきているように観察される。

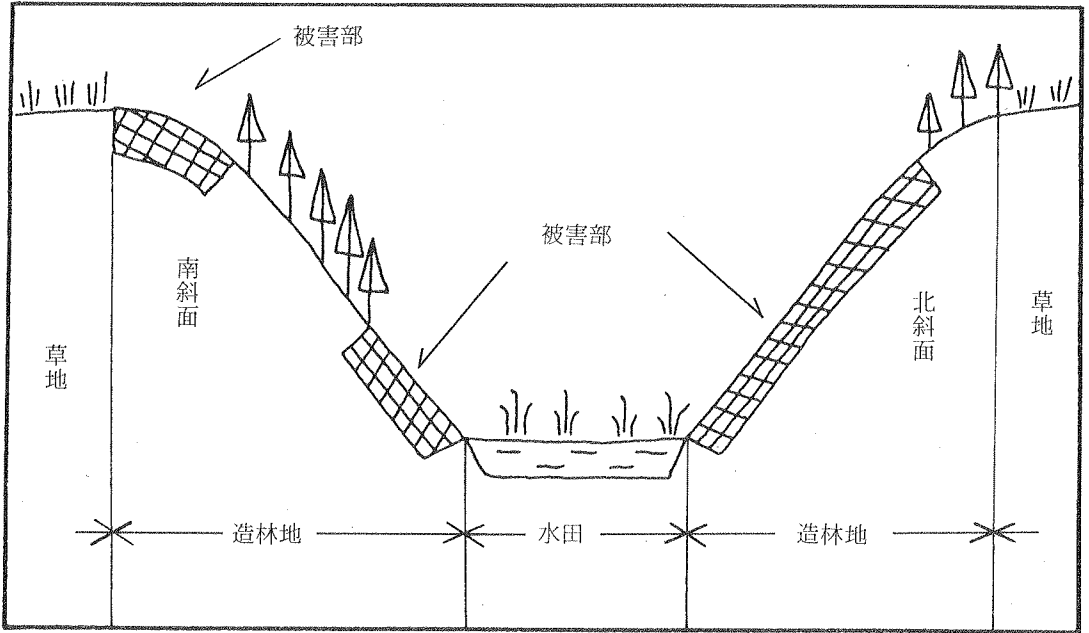
図-4 被害地の地形(模式図)

被害と地形との関係を見ると、当初北斜面に集中していた被害が、53年以降には南斜面にも現われている。図-4は、被害地の模式図であるが日照が少なく、冬期間北風の吹きつける北斜面や、寒気流が停滞する窪地や低平地、ならびに放射冷却の厳しい台地の上面に被害が強く現われているようである。また、積雪との関係からみると、雪庇や吹き溜りのできるところに被害が多く発生しているようである。地域の大半を占める台地の平坦部分は、ほとんどすべて牧草地に造成されていて被害の有無については確認ができないが、このような土地利用形態も被害となんらかの関連を持っているものと推測される。また、北斜面の上端部分に細々と数本の木が残っている点については、さらに詳しい観察が必要である。

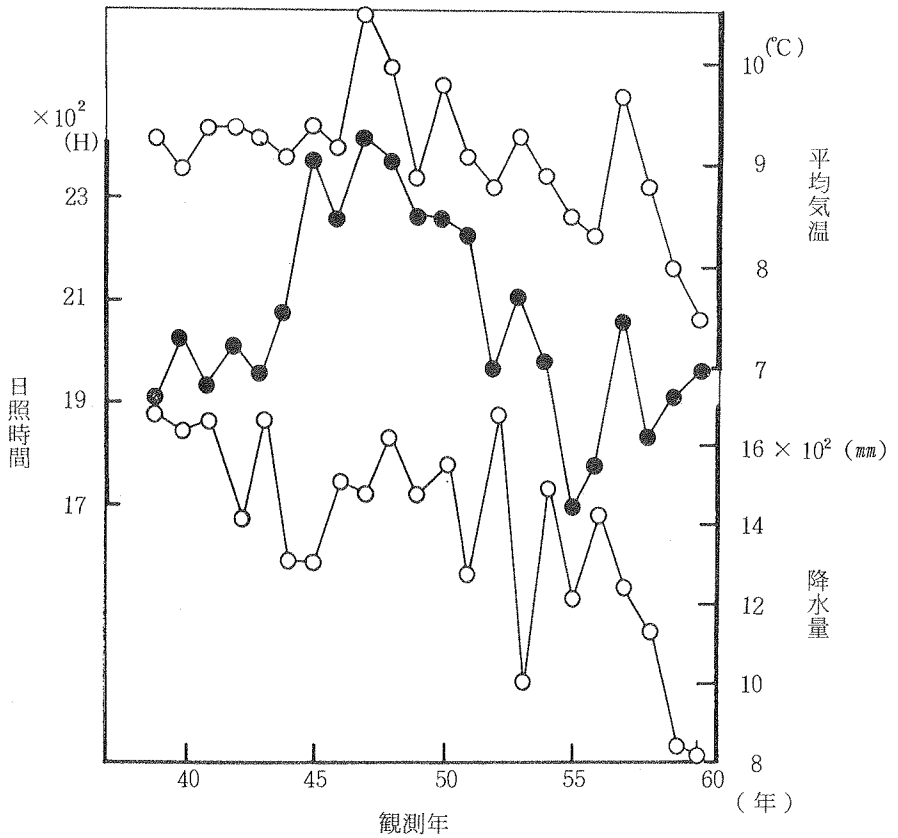
図-5 被害地の気温・日照・降水量の推移

上述したように、今回の被害の拡大には気象条件の変化が大きく影響しているものと思われる。図-5は昭和39年から60年までの同地域付近の年間の平均気温、日照時間、それに降水量をグラフに表わしたものである。³⁾⁴⁾いずれも、52、3年頃から不順状態が続いていることを示しており、とりわけ55年の日照時間、59、60年の平均気温並びに降水量の値には、異常なものを感じる。なお、特記すべき異常気象データとしては、昭和55年12月の冠雪による被害があげられ、同地域内のアカマツにも多くの被害の跡が認められる。

これらのことから推定するならば、昭和41年～48年の被害は、上述したような土壌型、地形、地質等の固定的な要因が誘因として働いていた、慢性的被害であると考えられるのに対し、53年以降の被害は、それらに加えて後述するような気象等の変動要因が重なって被害を増加させたものと推定しているが、これらの点については今後さらに現地調査をつづけてその精度を高めたいと考えている。
