# 国指定天然記念物「スイゼンジノリ発生地」の現状および その保護対策

| 誌名 | 九州東海大学農学部紀要 |
| 発行年月 | 2007年3月 |

Studies on the protective measures and current state of Japanese natural  
treasure [Suizenjinori generation ground]

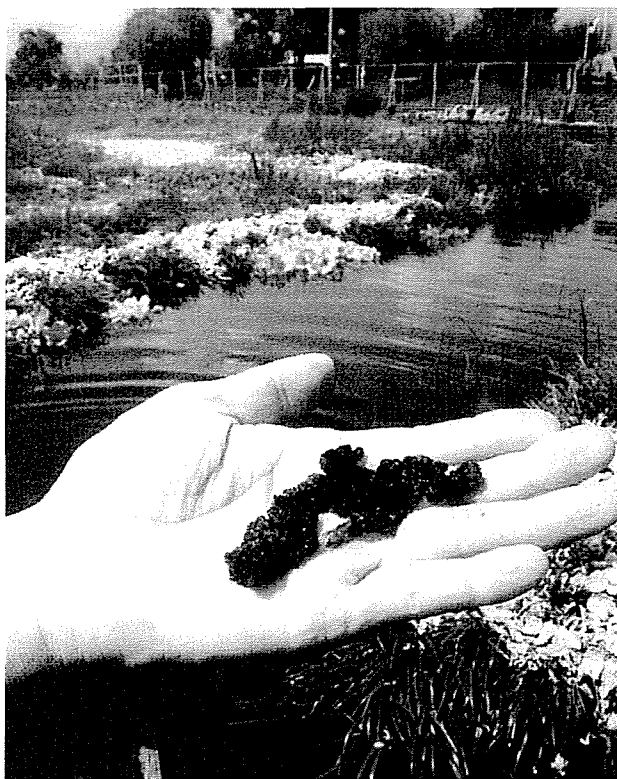
Fig.1 Photograph of *Aphanothece sacrum* (Sur.) Okada (Ezu lake).

日本固有種ラン藻・スイゼンジノリは、一見キクラゲを思わせる緑褐色ないし茶褐色の塊（Fig.1）で、寒天質の中には、多数のマユ型単細胞が散在し（Fig.2）、常時、2分裂しながら、最適条件下では、約2週間で2倍に増殖する能力を持っている（4）。国は、本種の特異な生

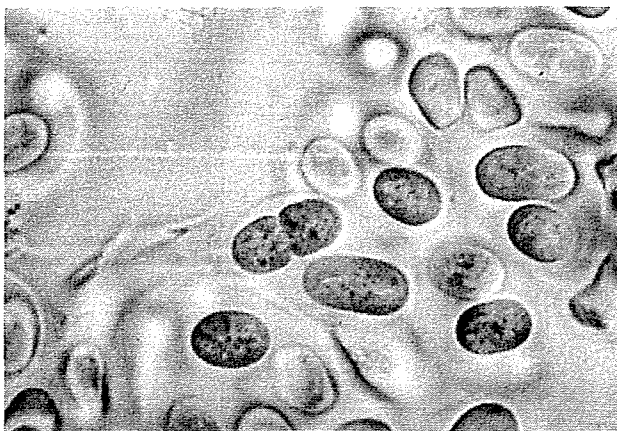
Fig.2 Photomicrograph of *Aphanothece sacrum* (Sur.) Okada (×400).

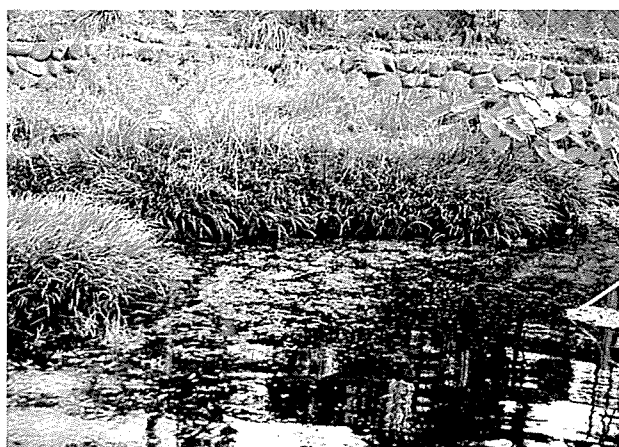
Fig.9 Situation of large growing *Aphanothece sacrum* (Sur.) Okada in Japanese natural treasure (1993).

Fig.9 から明らかなように、1993年までは、特別保護区において、スイゼンジノリ野生株が大量に自生していたことが確認されている。しかし、1996年頃から、特別保護区内で最も西側の流速の遅い場所では、ホテイアオイやボタンウキクサなどが、かなり繁殖する様になった。また、1996年5月以降、珪藻類の *Melosira varians* が大量に発生し、スイゼンジノリの表面に覆いかぶさり、光合成を阻害した。以前の様に、湧水量が多ければ、スイゼンジノリ表面の *Melosira varians* を洗い流すことも可能であったが、昭和30年代に比べ、半減した湧水量(9)では、それも叶わず、スイゼンジノリ野生株は一挙に激減した。

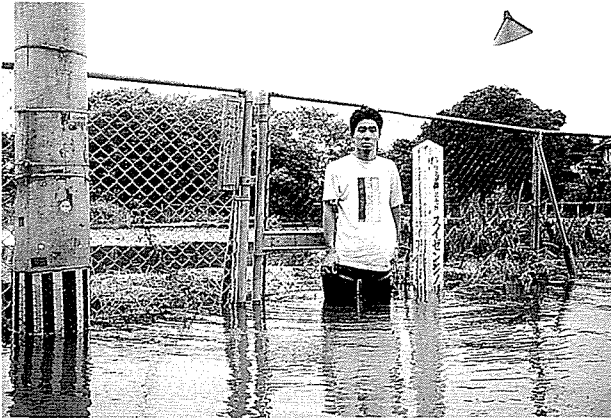
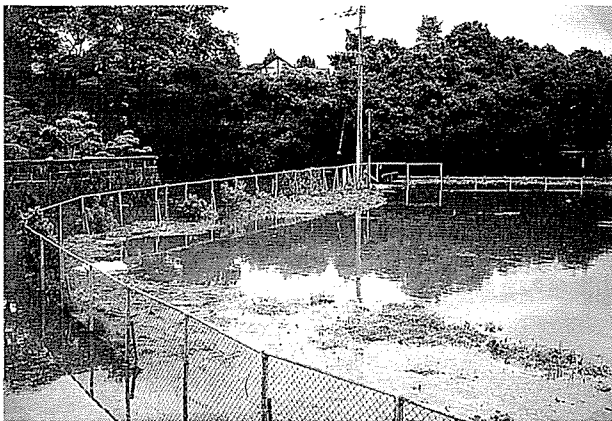
Fig.10 Appearance of Suizenjinori generation ground that goes under water due to damage by a flood.

特別保護区周辺は、1953年(昭和28年)の大水害により、ほとんど土砂に埋没する様な大きな被害を受けた水害の多い地域でもある。Fig.10は、1997年7月8日の特別保護区の様子を示しているが、これは同年7月4日から降り続いた大雨(1週間で約800mmの降水量)により、通常より約2mも水位が上昇し、特別保護区は約1週間水没したままであった。

そして、保護区の周りから汚濁物質が大量に流入する一方、スイゼンジノリは、保護区の柵から、江津湖に流出する。かつての様に、保護区内および江津湖の生育環境(水質などを含め)が良好であれば、水草によって流出をまぬがれたスイゼンジノリあるいは柵外に流出したものも、その場所で増殖、回復できたが、現在その復元力はない。その後、水害対策のため、加勢川下流域(江津湖下流域)の河川改修が行われ、大雨による水害は減少したが、江津湖の水位も以前に比べ、また、特に、冬季においては著しく低下したため、スイゼンジノリの生育には、より一層厳しい状況となっている。
