シリーズ「近年の土砂災害」

誌名	水利科学
ISSN	00394858
著者名	黒川,潮 小川,泰浩 岡部,宏秋 阿部,和時
発行元	水利科学研究所
巻/号	54巻1号
掲載ページ	p. 63-79
発行年月	2010年4月

シリーズ「近年の土砂災害」
——2000年三宅島噴火災害とその後の復旧——

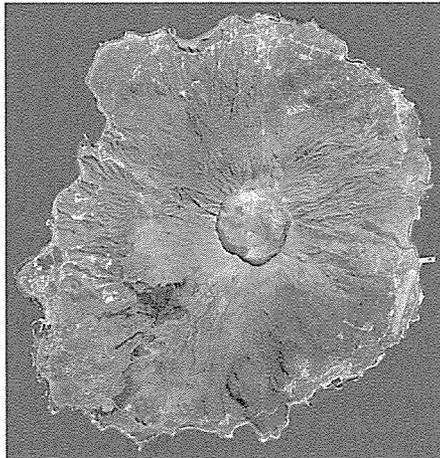
写真1 三宅島航空写真(2003年10月撮影)

31分に位置する伊豆諸島内の火山島である（図1）。面積55.5km²、島の周囲38.3kmで、ほぼ円形である。島の中央には雄山が位置する。2000年噴火前の標高は814mであったが、噴火活動により直径1.6kmのカルデラを形成し頂上部が約500m陥没したため、現在の標高は775mとなった（写真1）。三宅島の年間降水量は約2,907mm、年平均気温17.5℃、年平均風速は5.0m/sec.であり、東京都心と比較すると約2倍の雨が降り、温暖な気候であるが風が強いところである（東京都、2007）。

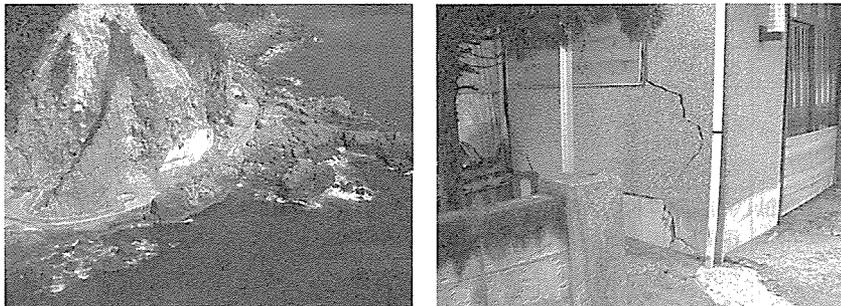
写真2 神津島における被災状況（2000年7月撮影）

左：前浜地区北部の山腹崩壊，右：地震による家屋への被害

2000年三宅島噴火活動の概要を表2にまとめた。噴火活動開始当初は群発地震が発生し、1983年の噴火から17年経過していたため、約20年周期で噴火してきたこれまでの活動と同様の現象が発生すると予測されていた。しかし雄山山頂から噴火した後、山頂部が陥没し、約2,500年ぶりとなるカルデラを形成する噴火活動となったことで、2000年三宅島噴火活動はこれまでとは異なる状況となった。噴火に伴う噴出物はこれまでのスコリアではなく、透水性の悪い火山灰であったため、雨によって泥流が頻発する原因となった。溶岩は流出しなかったものの、8月29日には低温火砕流が発生した。その後、噴火口からこれまでの噴火活動では見られなかった二酸化硫黄(SO₂)を主成分とする火山ガスの放出が始まった。その量はピーク時で1日に80,000tという世界でも類を見ない規模であった。噴火活動初期の群発地震により、三宅島だけでなく、周辺の神津島、新島においても山腹崩壊が発生し、神津島では1名の方が土砂崩れに巻き込まれ亡くなった。また家屋やライフラインにも甚大な被害を及ぼした(写真2,3)。

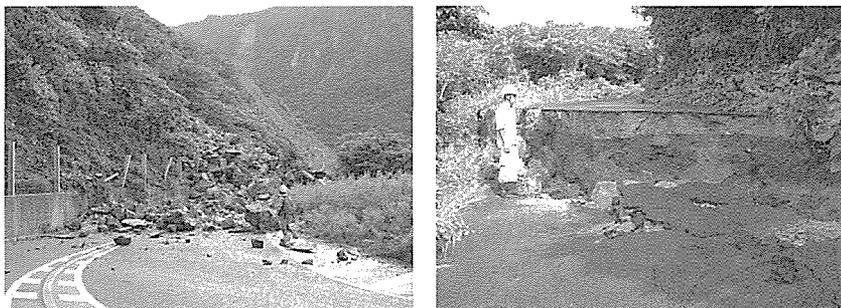
写真3 新島における被災状況（2000年9月撮影）

左：若郷地区の山腹崩壊，右：地すべりにより道路が陥没

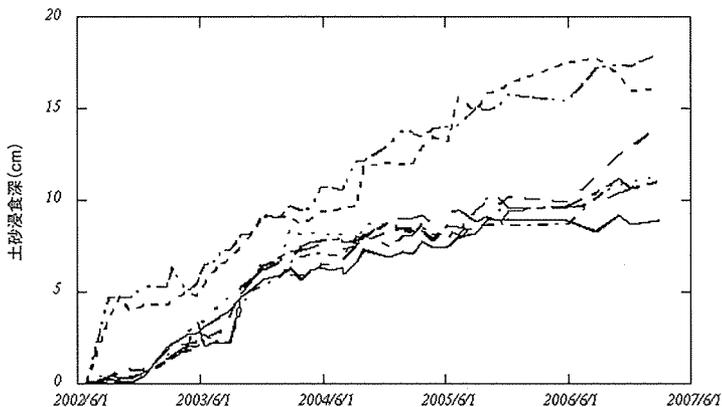
図2 浸食ピンによる土砂浸食深測定結果

調査方法は、長さ50cm、太さ4mmのステンレス製の棒を地中に40cmほど挿入し、地表面からステンレス棒先端までの長さを測定する。測定した値から2002年6月試験開始時点の測定値を差し引き、この値を土砂浸食深とした。

測定結果を図2に示す。約5年間で9~18cmの火山灰堆積厚の減少が見られ、年平均18~36mmの割合で表面が浸食されていることが分かった。この

値は裸地斜面での土砂流出量 1～10mm/年より大きく、崩壊跡地や火山ガリ一斜面のような荒廃地での土砂流出量 10～100mm/年に相当し（塚本，1998），三宅島の降灰裸地における表面浸食量は非常に大きいことが確認された。

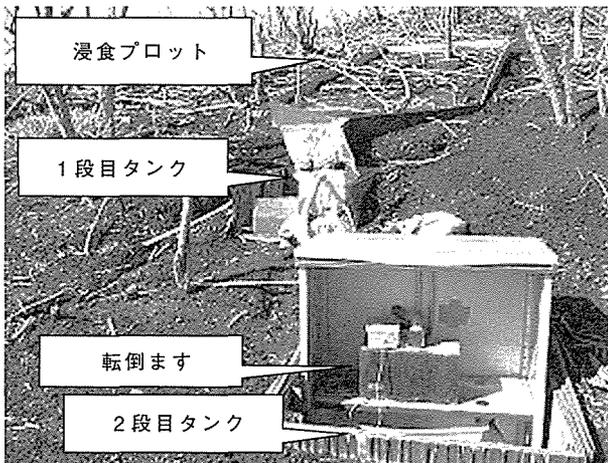
写真 4 浸食プロット試験地の測定機器設置状況

写真 4 に各試験地での測定状況を示す。本測定装置による観測は 2004 年の 5 月末より開始した。プロットから流出してきた水をまず 1 段目タンクに蓄え、大きな礫などはそこに堆積させる。次に 1 段目タンクからあふれた濁水をすべて 2 段目タンクに流す。1 段目と 2 段目のタンクの間には 1 転倒 500ml の転倒

ますを設置しており、1 段目タンクから流出した流量は転倒ますの転倒回数としてデータロガーに記録される。流出土砂量は、1 段目タンクに堆積した土砂量に加え、2 段目タンクの濁水を採水して土砂濃度を測定し、これに流量を掛け合わせるにより推定した。

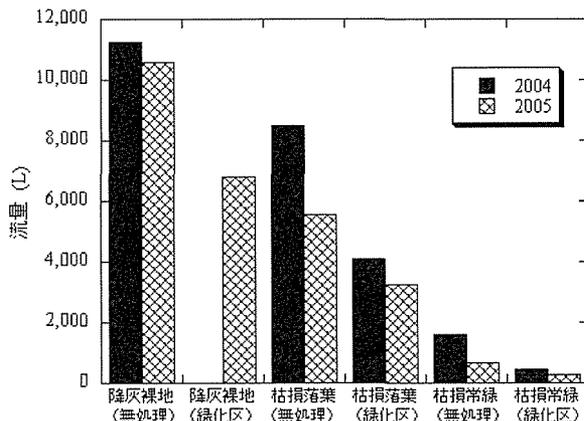
図3 各浸食プロットにおける流出流量

1年間の値に換算している。図3に各浸食プロットからの流量の測定結果を示す。傾向として2004年、2005年ともに降灰裸地>枯損落葉>枯損常緑の順で流量が減少し、かつ緑化区プロットの方が無処理プロットより少ない傾向が見られた。流量と土砂濃度より算出した各浸食プロットからの流出土砂量の測定結果を図4に示す。降灰裸地、枯損落葉試験地からは $10^1 \sim 10^3$ kg オーダーの流出土砂量であるのに対して、枯損常緑試験地では $10^{-3} \sim 10^{-1}$ kg オーダーの流出土砂量しかなかった。この結果は、表面被覆の違いにより土砂流出が大きく変化することを示している。年ごとの比較では、2004年は流量と同じ傾向が見られたものの、2005年の結果では枯損落葉試験地の無処理プロットがもっとも流出土砂量が多くなった。この理由としては、降灰裸地試験地の地表面にあった火山灰が激しい表面浸食により、なくなりつつあるのに対し、枯損落葉試験地においては、2004年当時は地表面に存在している落葉、枯枝が表面浸食により流出する火山灰をせき止め、土砂移動の抑制や表面流速の減少など、一定の土砂流出抑止効果が働いていたが、浸食プロット内の流出流量が非常に大きく、落葉落枝ごと土砂が流出したために、時間がたつにつれて土砂流出抑止効果が徐々に失われたと考えられる。また、枯損常緑の無処理プロットでは流出土砂量が約1/10になり、緑化区プロットの流出土砂量に近い値まで減少した。この理由として、緑化区プロットの緑化に用いたススキが成長し、そこから風によって周辺に散布された種子が無処理プロットにも定着し成長したことで、無処理プロットの植生の回復が緑化区プロットと同程度まで進んできており、この結果、流出土砂量が大きく減少したと考えられる。

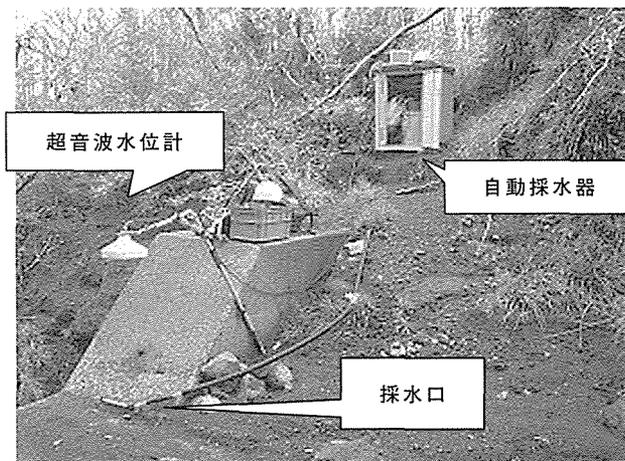
写真5 流域侵食量測定試験地の測定機器設置状況

流出水量・流出土砂量の測定は以下のように行う。治山堰堤に超音波式の水

位センサーを設置して、常時水位を計測する。水位観測結果と放水路断面形状をもとに流量を求める。土砂量は流水の中に含まれる土砂濃度を計測し、流量に土砂濃度を掛けて求める。土砂濃度は設定した水位を超えたときに自動的に採水を行うポンプ（自動採水器）で採水し、その中に含まれる土砂量を計測して土砂濃度を求める。土砂量濃度は流出の始まりに多いので、出水の開始直後は頻度高く採水するように設定してある。降水量は、治山堰堤の脇に設置した雨量計で観測している。写真5に本流域試験地の測定機器設置状況を示した。

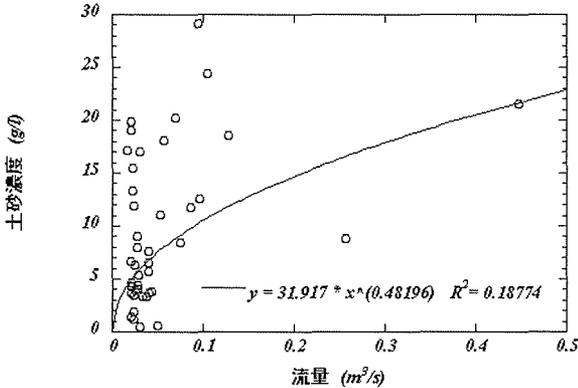
図5 観測された流量と土砂濃度の関係

試験地で観測した降雨量は、2003年：5,245mm（2～12月）、2004年：4,158.5mmで、気象庁三宅島測候所における同期間の観測値（2003年：3,775.5mm、2004年：3,162mm）と比較して、三宅島中腹では非常に多くの雨が降っていることが分かる。試験地での流出の特徴として、日雨量が約20mm以上にならないと流出が生じないこと、流出は非常に短時間で終わってしまうこと、日雨量とピーク流量は比例関係にはないこと、無降雨日に流出は発生しないことが確認された。また時間雨量に関しても5mm以下になるとほとんど流出は見られなくなり、10mm以上になると明確に流出が発生している。図5は自動採水機によって採水した流水中の土砂濃度とそのときの流量の関係を示している。高い相関性はないが流量が増えるにしたがって土砂濃度も高くなる傾向がみられる。流量と土砂濃度の相関式は（土砂濃度）

= $31.917 \times (\text{流量})^{0.48196}$ となった。本相関式を基に算出した測定期間中の流出土砂量の総量は2003年：165t（7ヶ月間）、2004年：253t（11ヶ月間）であった。これにより流域侵食量測定試験地における1ha当たりの年間の流出土砂量は、2003年：9.4t、2004年：9.2tとなり、この期間内において、ほぼ同様の値となった。比較のため、宮崎県にある森林総合研究所九州支所去川森林理水試験地（面積6.6ha、平均傾斜34°）で測定された流出土砂量は、最も多くて年間1haあたり約3tであり（竹下ら、1985）、本試験流域で測定された値はかなり大きなものであることが分かった。この期間内に流出土砂量がほとんど変化しなかった理由として、治山堰堤に近い場所においては植生が回復してきたものの、上流においては依然として植生が回復せず、流域全体としては土砂の流出が続いていたと思われる。また、土砂の流路上には大量の不安定土砂が堆積しており大雨のたびに下流へ土砂が流されていたため、結果として観測期間内における流出土砂量が変化しなかったものとする。

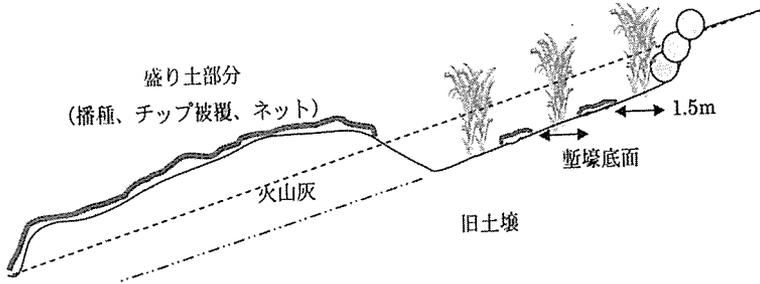
図6 バンカー工法の模式図

図6にバンカー工法の模式図を示した。バンカー工法は、火山灰が降り積もった地表面を掘削し凹地状の地形を作成し、養分や土壌微生物群が比較的豊富に存在する噴火前地表だった土壌面（以下、旧土壌とする）を露出させ、植物

の生育基盤を確保する工法である（写真6）。掘削した火山灰は凹地の外側に盛土として積み上げた。

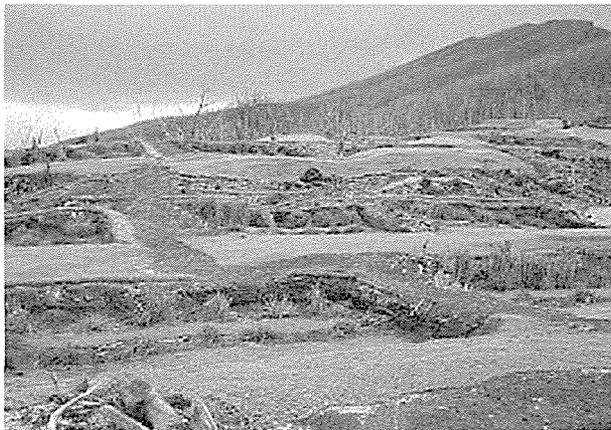
写真6 施工したバンカー工法

露出させた旧土壌面には後述する播種工・植栽工を施工して植物を導入した。盛り土部分にも播種工とチップ・ネット被覆工を施工し植物の導入を図った。

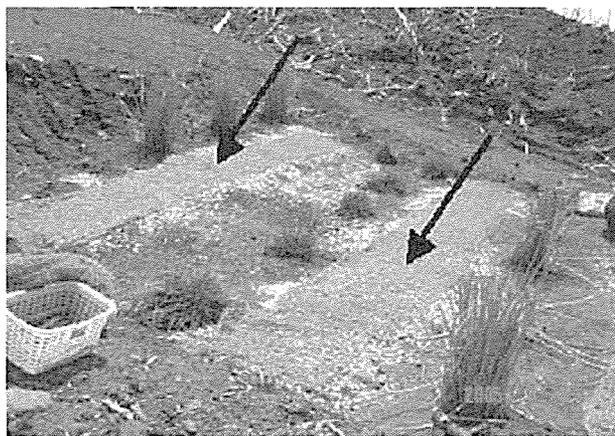
写真7 バンカー内に施工したチップ・ネット被覆工（矢印部分）

播種した種子と発芽後間もない小さな芽を風雨による侵食から守り、土壌流出を防ぐための被覆工で、今回の火山活動で枯死した広葉樹枯損木から作成した木材チップとヤシの繊維を編んだネットを用いて施工した。

施工は、播種後に地表面が隠れる程度の量のチップを播き、チップが風や地表流で移動するのを防ぐためにネットで覆い、さらにネットをピンで固定する順序で実施した。播種工後には必ずチップ・ネット被覆工を施工した。写真7に、バンカー内に施工したチップ・ネット被覆工を示した。

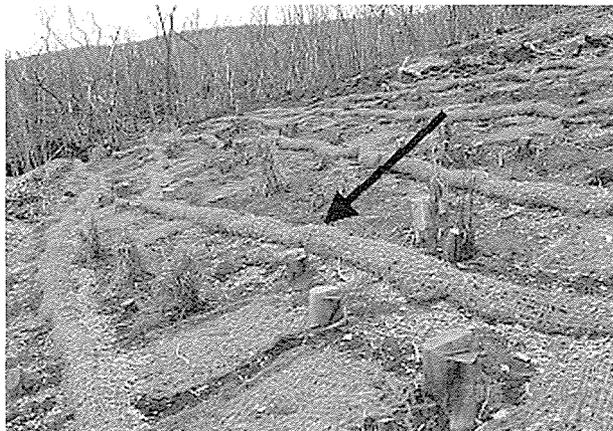
写真8 緑化斜面に施工したチップ丸太筋工（矢印部分）

広葉樹枯損木から作成したチップをヤシネットで包み、直径約30cmの円柱形に整形したものをチップ丸太と呼ぶことにする。写真8に示すように、この丸太チップを土壌侵食が発生しやすい凹地や急な斜面に筋状に設置する工法である。

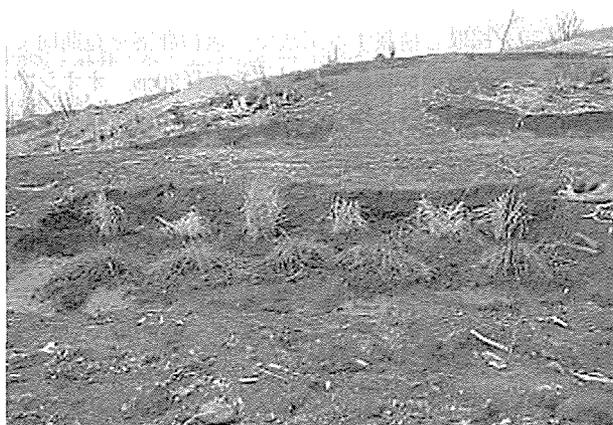
写真9 バンカー内に実施した植栽工
（奥がハチジョウススキ，手前がオオシマカンスゲ）

タドリの株や地下茎を採取し植栽する工法で、植物群落を短期間で再生することができる工法である。ハチジョウススキは株直径20cm, オオシマカンズゲは株直径10cm以上のものを使用し、ハチジョウイタドリは根茎約5本を一株とみなし植栽する。写真9に示すように、バンカー工法では旧土壤に植栽した。

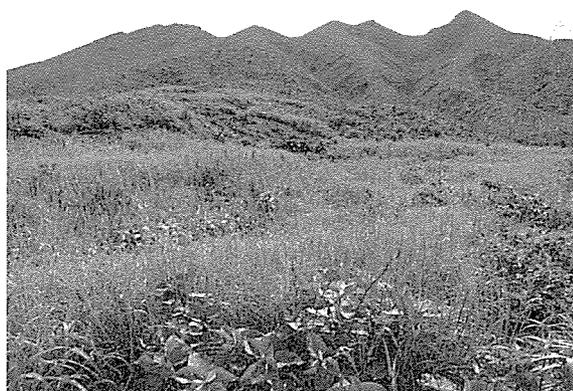
写真10 2009年4月における荒廃地緑化試験地の様子

これらの緑化工を施工した結果、荒廃地緑化試験地においては植生が回復し(写真10)、土砂の流出量が減少する傾向にあると考えられる。しかし火山ガスの影響を受けやすい場所では植生の回復が遅い傾向にある。三宅島の植生が完全に回復するためには、雄山から流出する火山ガスの濃度がもう少し低下しなければ現時点では困難であると思われる。
