# 山梨県水害史

## 複合災害の視点から水害を見る

| 著者名 | 末次,忠司 |
| 発行年月 | 2023年10月 |

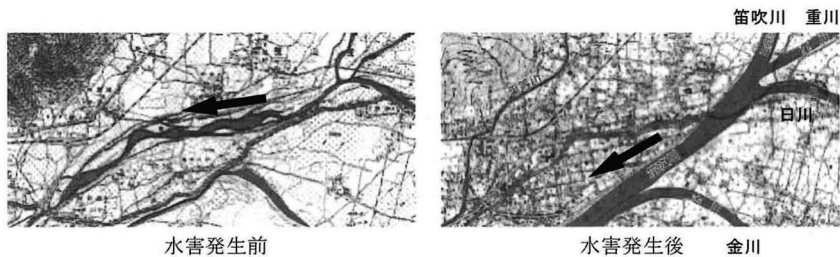
図1 明治40（1907）年水害による笛吹川の流路変動<sup>2)</sup>

歴史的には明治29（1896）年9月に釜無川の信玄堤、明治40（1907）年8月に笛吹川の破堤が見られる。これらは土砂災害に伴う破堤ではないが、支川の氾濫流による本川の破堤という共通点があり、特徴的な災害事例である。釜無川は御<sup>み</sup>勅<sup>だい</sup>使<sup>がわ</sup>川の氾濫、笛吹川は日川・重<sup>おも</sup>川の氾濫に伴う破堤災害である。明治40年8月、笛吹川は約7kmにわたって、流路を南側の鵜<sup>う</sup>飼<sup>かい</sup>川に変えた（図1）。現在の平等川が旧笛吹川である。通常災害復旧であれば、破堤箇所を締め切るなどして、河道を元の流路に戻すところであるが、県内河川に詳しい内務省技師・沖野忠雄\*の「直線的で流下能力の高い新河道を採用する」意見が採用され、氾濫流路となった鵜飼川が笛吹川となり、現在に至っている。

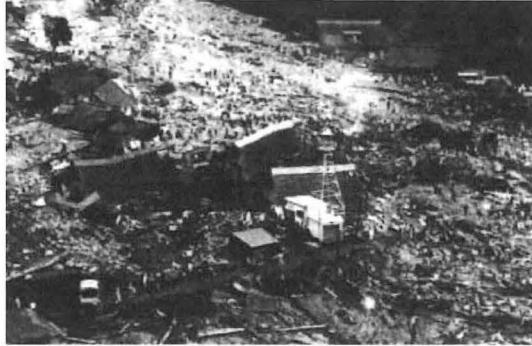
写真1 土石流により壊滅的な被害を受けた旧足和田村の根場集落（1966年）<sup>8)</sup>

昭和34（1959）年8月や昭和41（1966）年9月では大規模な土石流が発生し、釜無川支川・大武川<sup>おおむがわ</sup>や旧足和田村<sup>あしわだむら</sup>などで大きな被害となった。特に旧足和田村<sup>さいこ</sup>では西湖水系・三沢川と本沢川の土石流により、94名の死者・行方不明者が発生し（写真1）、村は壊滅して集団移転した。この災害が契機となって、全国で土石流対策が始まった。災害では土石流により直接被災する場合と、土石流が破堤災害等を誘発する場合が見られた。

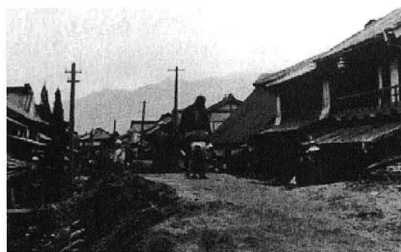
写真4 笛吹市石和町・市部本通り<sup>18)</sup>  
民家の1階が隠れるほど土砂が堆積

吹川) 沿いを中心に氾濫した(写真3, 4)。石和町では写真3のように浸水深は4m以上に達し、土砂も最大で2.5mも堆積した(佐久神社内)<sup>15)</sup>。上流から流されてきた人など(96名)は柿の木に登って、3日間救助を待ち、助かった(写真5)。支川からの氾濫も多く、日川・金川の合流点から、釜無川合流点にかけて、最大幅約2kmにわたる氾濫となった(写真6)<sup>16)</sup>。日川や日川支川の御手洗川<sup>みたらしがわ</sup>では氾濫土砂により、家屋や農地が埋没し、一面河原のようになった(写真7)。

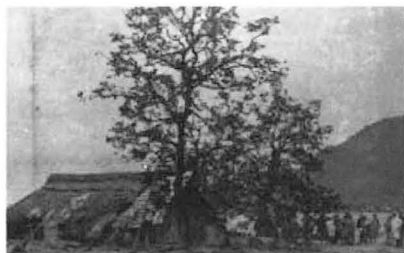
写真5 笛吹市石和町川中島<sup>19)</sup>  
柿の木に登って96名が助かった

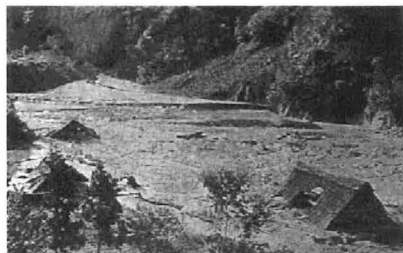
写真6 甲州市大和町（東山梨郡<sup>はじかの</sup>初鹿野  
村字川窪<sup>20)</sup>）  
日川氾濫により家屋・農地が埋  
没する

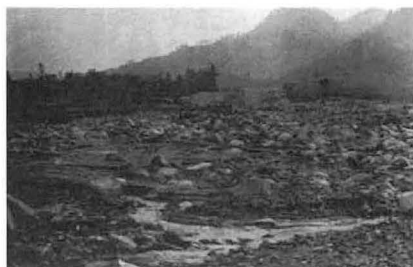
写真7 笛吹市一宮町（東八代郡<sup>いしくら</sup>石麁村<sup>21)</sup>）  
御手洗川からの氾濫により一面  
河原となる

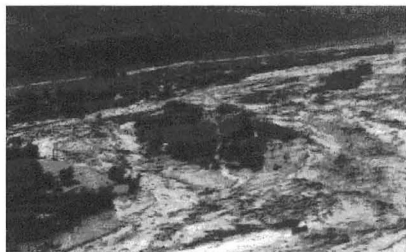
**写真 8** 北杜市（武川村牧原）<sup>23)</sup>  
大武川の氾濫で集落が濁流に飲み込まれた

後大武川橋上流で破堤し、牧原地区を被災させた（写真 8）。牧原地区では45軒の商店のうち36軒が流失し、10名の犠牲者を出した<sup>22)</sup>。<sup>うばいし</sup> 姫崎市祖母石地区では、小武川等からの土砂流入に伴う氾濫により、全戸が泥に埋まった（写真 9）。県北西部を中心に、大量の風倒木（13.8万  $\text{m}^3$ ）が発生した。これは九州北部豪雨災害（平成29（2017）年7月）時の流木量（約21万  $\text{m}^3$ ）よりは少ないが、かなり多量の風倒木である。

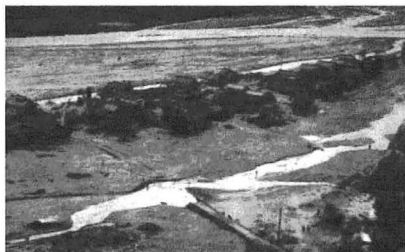
**写真 9** 姫崎市祖母石<sup>24)</sup>  
小武川等からの土砂流入に伴う氾濫で全戸が泥に埋まった

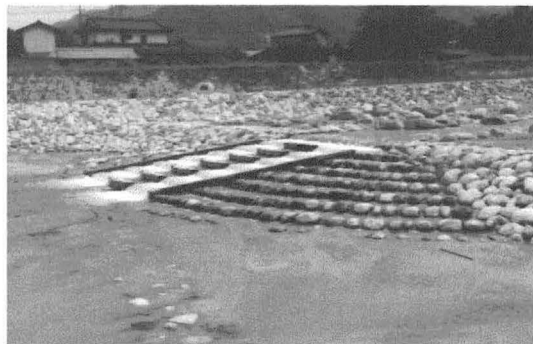
写真10 大武川の床固め（撮影：末次）

ける山地崩壊に伴う土砂流出対策として、床固め（写真10）を連続的に設置する（床固め群）とともに、環境対策としてアイスハーバー型魚道（中央部を非越流部とし、魚はその下流で休む）を設置した。
