## シリーズ「近年の土砂災害」

誌名	水利科学
ISSN	00394858
著者名	三森,利昭 大丸,裕武 黒川,潮 岡本,隆 村上,亘 多田,泰之 小川,泰浩 岡田,康彦 野口,正二 安田,幸生 浅野,志穂 大野,泰宏
発行元	水利科学研究所
巻/号	54巻3号
掲載ページ	p. 105-127
発行年月	2010年8月

シリーズ「近年の土砂災害」  
——2008年岩手・宮城内陸地震による土砂災害——

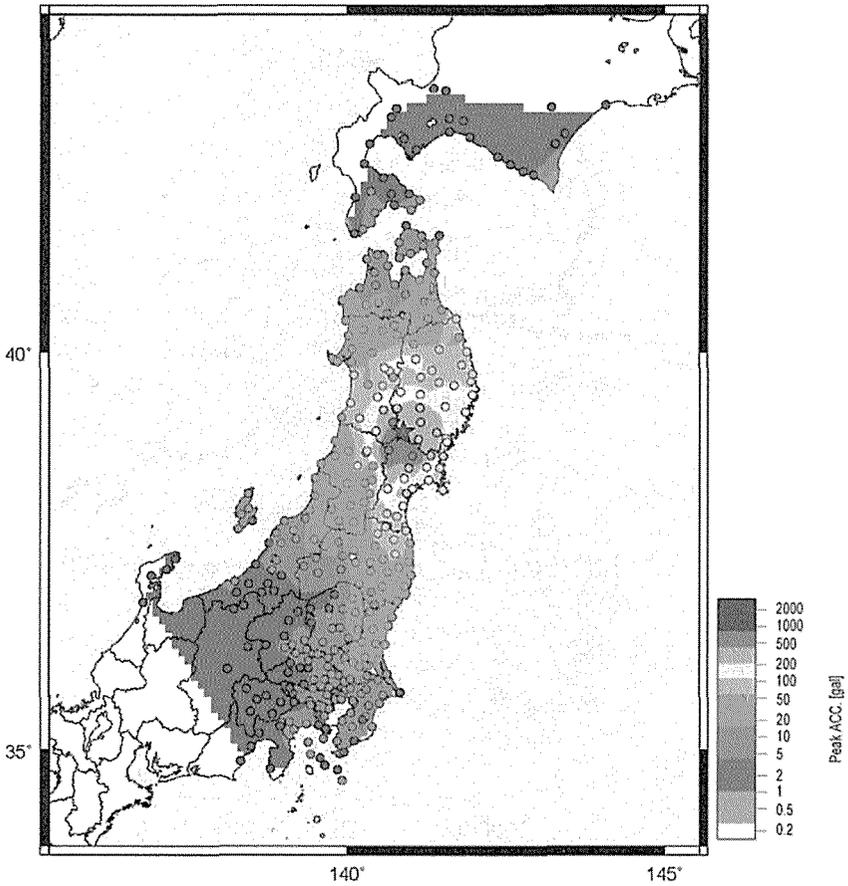
気象庁発表<sup>2)</sup>による震源要素と各市町村の最大震度をそれぞれ表1、表2に、また、防災科学技術研究所による最大加速度分布<sup>3)</sup>を図2に、それぞれ示す。これらによれば、岩手、宮城、秋田の三県にまたがる広い地域で、震度5強より強い揺れが観測されている。震源の深さは約8km、規模はマグニチュード7.2の比較的浅い断層タイプの地震で、防災科学技術研究所による解析<sup>3)</sup>では「西北西—東南東方向に圧縮軸を持つ逆断層型の震源メカニズム」によるとしている。この地震を発生させた断層は、奥羽山脈の東麓を北北東から南南西に走る未確認の断層とされ、断層の西側がせり上がる逆断層である。このため山間部での揺れと変異が大きく、崩壊の多発をもたらした。この地震をもたらした断層(餅転—細倉構造帯北部の未記載の活断層)<sup>4)</sup>の地表トレースは不明のままであるが、震源付近の市野々原地区には古い断層(写真1)も見ら

図2 岩手・宮城内陸地震における最大加速度分布  
(防災科学技術研究所強震ネットワーク (3) から転載)
