## 30年経過した木造住宅における鉄釘の劣化調査

Hiroto IMAMURA, Noriyuki KANAYA, Jun TAKAGI, Akio OKURO,  
Hitoshi KARASAWA and Yasuto CHIBA : Deterioration of  
Nails in 30-Year Served Wooden Houses

**要 旨**：昭和27年に建設され30年経過した3戸の横浜市営住宅において鉄釘の劣化状態を調査した。対象とした家屋は約35m<sup>2</sup>の木造平家建である。釘の劣化度の評価は目視により劣化度の大きさの順に5~1とした。屋根はセメントがわらぶきであり、かわらの下は部分的な補修が施され、また局所的にはこけらに損傷がみられた。しかし、かわら棧における釘の劣化は全体としてあまり進んでいない。和室において、たたみ下地と根太を接合する釘の劣化度の分布を調べた結果、3室のうち2室では、縁側から内部に向かうにしたがって、釘の劣化度は大きくなる。浴室に隣接する台所の床はすでに更新されていたことから、釘の劣化も著しく進んでいたものと思われる。流し台に接する内壁における釘の劣化も進んでいた。玄関は台所と便所の間に位置し、その床の釘は比較的劣化が少ない。便所の内壁における釘はかなり劣化が進んでいる。外壁の下見板における釘は、調査した箇所のほとんどについて、上部より下部へと劣化度が大きくなる。また妻壁上部のみにあるモルタル塗り壁の下地における釘は、下見板上部の釘より劣化が進んでいる。

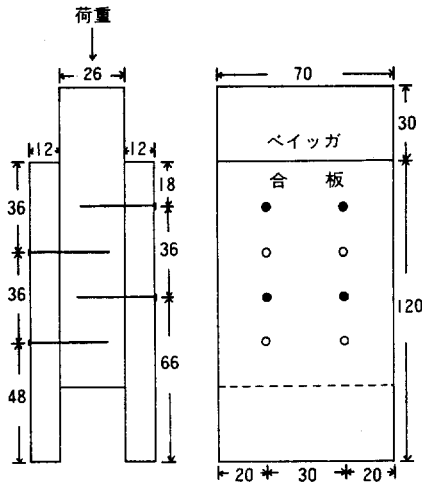
図 3. 釘のせん断試験体 (単位: cm)

る釘について、せん断試験を行った。図 3 に示すようにベイツガを母材 (70×120×26 mm) にし、両側面に 12 mm 合板 (70×120 mm) を釘で接合し、1 面せん断の試験体を作成した。釘は劣化度 2, 3 および 4 のものを用いた。劣化度 5 の釘は劣化が著しく、再び打つことができないため使用できなかった。また劣化度 1 は新しい釘 (N32, 直径 1.83 mm) を用いた。1 試験体には片面 4 本、合計 8 本の同じ劣化度の釘を、1.5 mm のドリル穴をあけたのち打ちこんだ。釘 1 本当たりのせん断耐力の相対変位に対する関係を図 4 に示す。Morris<sup>4)</sup> は相対変位  $\delta$  (mm),
