30年経過した木造住宅における鉄釘の劣化調査

誌名	林業試験場研究報告
ISSN	00824720
巻/号	322
掲載ページ	p. 95-104
発行年月	1983年3月

今村浩人⁽¹⁾・金谷紀行⁽²⁾・高木 純⁽³⁾
大黒昭夫⁽⁴⁾・唐沢仁志⁽⁵⁾・千葉保人⁽⁶⁾

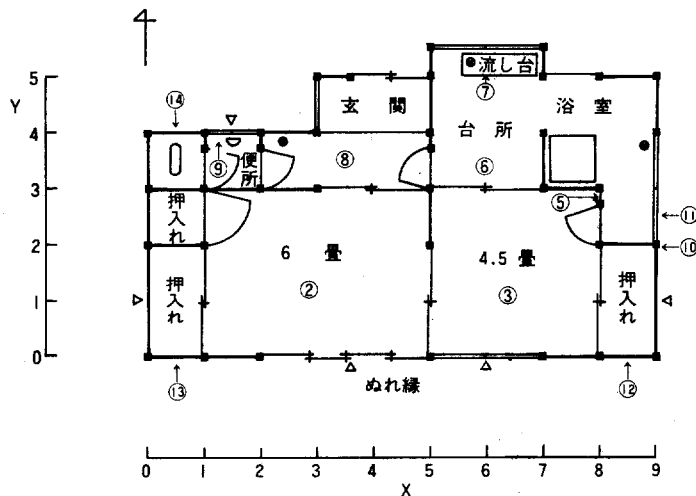
図2. 調査した家屋の間取り(280号)

当初調査家屋として図1の276号を選定し、まず屋根がわらをすべて除去して、下地の劣化状態を調べた。しかし調査2日目は雨天となったため、この家屋の内部の調査は不可能となり、その後は280号および一部281号を調査した。276号および280号の間取りは図2のとおりであり、281号はこれと左右対称である。これらの家屋の玄関の北側および東西の隣家との境は生垣となっており、南側は主に芝生であり、陽光は十分取り入れられる。床下換気口は北側、西側および東側にそれぞれ1個、南側に2個あり、寸法は250×80mmであるが、木枠により有効面積は220×50mmと小さい。

②③⑥～⑭: 調査箇所, △: 床下換気口, ⊗: 水道
