誌名	中央農業総合研究センター研究資料
ISSN	13471279
著者名	谷本,岳 足立,一日出 大嶺,政朗 細川,寿 帖佐,直
発行元	農業技術研究機構中央農業総合研究センター
巻/号	6号
掲載ページ	p. 8-13
発行年月	2006年3月

# 水田の液状化などによる被害の特徴 － 亀裂・噴砂の実態と暗渠の被害 －

The characteristics of the damage due to the liquefaction of the paddy field  
- The actual condition of the crack, boiling sand and the damage of the underdrain -

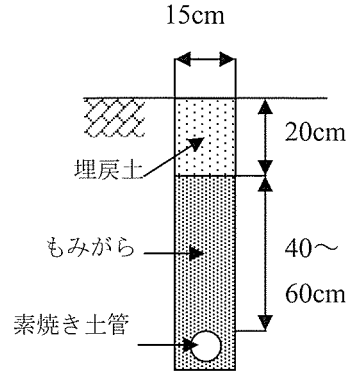
図5 標準的な暗渠断面<sup>(3)</sup>

暗渠の構造は素焼き土管であり、疎水材としてモミガラが用いられている (表2, 図5)。  
 転換畑の暗渠管は、平均田面に対して10m地点で-47.4cm, 85m地点で-89.5cmであり、田面の凹凸と暗渠のうねりが一致していた (図6)。
