新潟県における「低コストで傷みにくい作業路」開設事例調査

小柳正彦・岩崎昌一¹⁾・日水和久²⁾

要旨：積雪条件の異なる県内5カ所で波形線形や垂直切土等を採用した作業路を試験的に作設し、功程調査と耐久性調査を実施した。根株を盛土の補強に用いる工法では、作業時間に占める根株処理時間の割合が非常に大きいことがわかった。1、2年経過時点では、どの試験地においても融雪や豪雨による著しい損傷は観察されなかったが、県内では集材時期が降水量の多い時期と重なることが多いため、枝条等を利用した路面保護が必要であると考えられた。また深い轍が残っている場合には片勾配による排水が機能しないため対策が必要である。作業路の耐久性については継続調査が必要である。

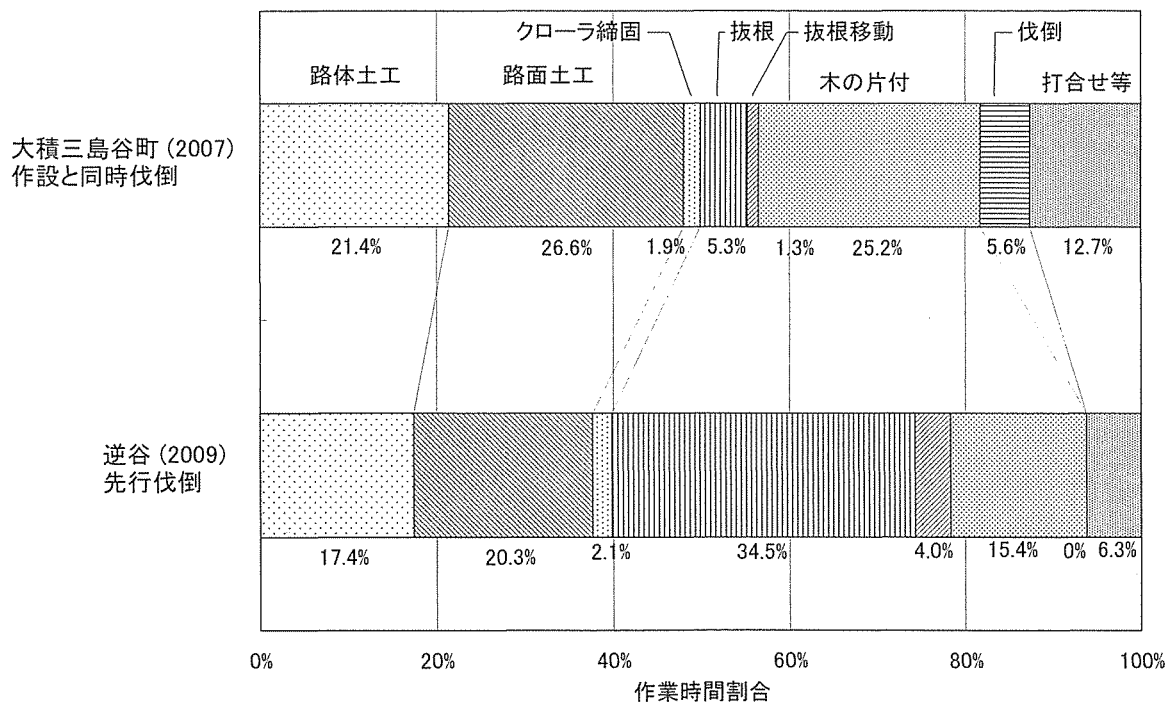
大積三島谷町および逆谷の作業時間割合を図1に示す。大積三島谷町では支障木の伐倒を作設作業と同時にバックホーを利用しながら行い、逆谷では支障木を先行伐倒した。伐倒作業の違いから、大積三島谷町では伐倒や木の移動にかかる時間の割合が大きく、逆谷では抜根処理時間の割合が非常に大きくなっている。岩手大学演習林での調査では伐根掘出の時間割合が12%と報告されている（麻生ら、2009）。今回の逆谷の調査結果ではそれに比べ抜根処理時間割合が非常に大きくなった。

図1 長岡市大積三島谷町（作設と同時伐倒）、逆谷（先行伐倒）の作業時間割合

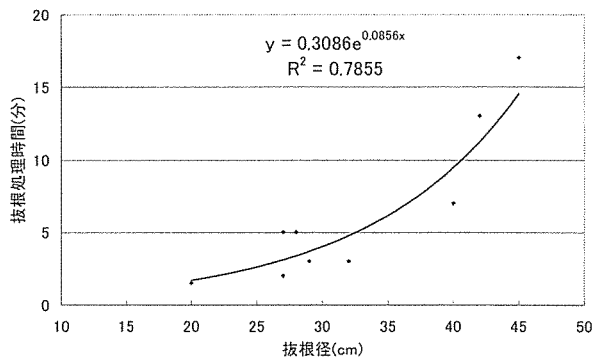
逆谷での抜根処理時間と抜根径との関係を図2に示す。抜根径の増大とともに作業時間が長くなり、作業時間が指数関数的に増えることがわかる。図3に抜根径別の作業時間の内訳を示す。抜根径が小さいものはほぼ引き抜きのみで抜根できるのに対して、抜根径が大きくなると周囲掘削時間の割合が大きくなることわかる。

図2 抜根処理時間と抜根径の関係

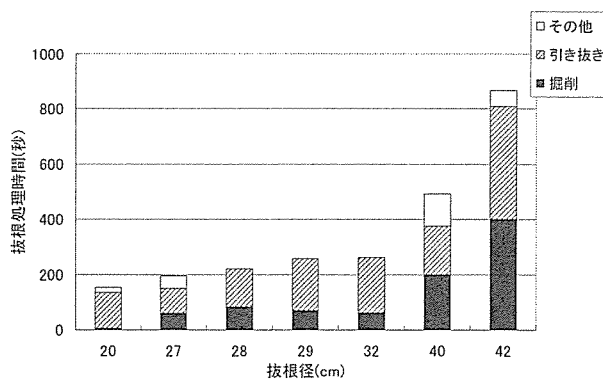
図3 抜根処理時間と径別の作業時間の内訳

これらのことから、作業路の作設時期がおそくなり立木の生長がすすみ根株が大きくなると、小型の機械では作設の効率が著しく低下すると考えられる。また、根株を垂直に上に引くほうが小さい力で抜根でき、この張力はスギでは水平に引くときの30～35%である（荻住，1979）といわれており、岩手大学の調査結果に比べて抜根処理時間割合が大きいことから、抜根を垂直方向に引き抜くようバックホーを動かすなど、現場での抜根方法に改良の余地があると思われる。

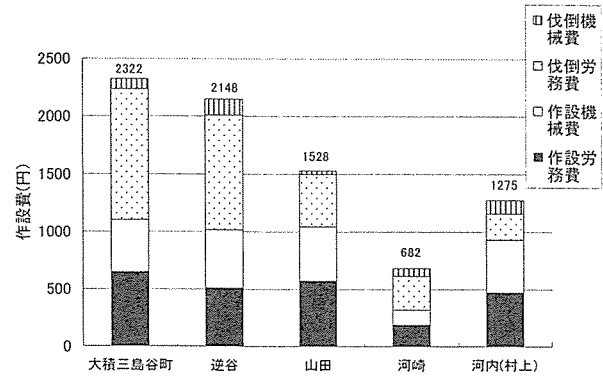
100m当たりの作設経費とその内訳を図4に、100m当たりの作設に必要な延べ人員を図5に示す。使用したバックホーは、河崎が0.45級、その他は0.25級であった。このため河崎の作設経費が小さくなったと考えられる。ま

た、事業者ごとに労務費や機械費の設定単価が異なるため、作設延べ人員がほぼ同じでも、作設経費が異なっている。

図4 各試験地の100m当たりの作設経費

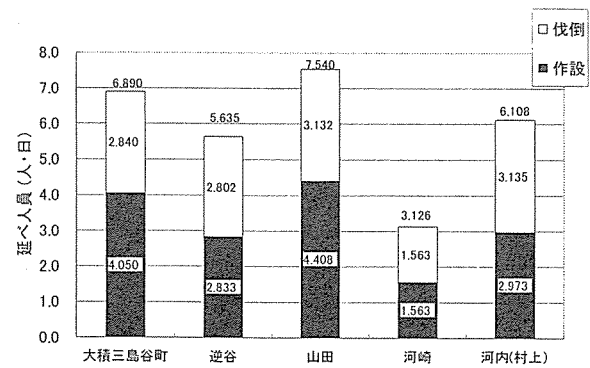
図5 各試験地の100m当たりの作設延べ人員

逆谷および河内の作設に必要な延べ人員は100m当たり約3人となっている。作設作業者はバックホーの運転を行っているので、1台のバックホーにより作設作業を行うとすると、100(m)/3(人・日)=33.3(m/人・日)となる。このことから1日当たりの作設実績は約30mとなる。逆谷および河内の作業路を作設した事業者はともに試験作業路と同工法での作設経験があること、異なる事業者が異なる地域で行って得られた結果であることから、作設経験を積むことにより、本県においても1日当たり30m程度の開設ができるようになる可能性がある。
