# 高密路網と機械化作業による残存木被害調査

| 誌名 | 愛媛県農林水産研究所林業研究センター研究報告 |

## 高密路網と機械化作業による残存木被害調査

谷山 徹・木村光男\*・田中 誠

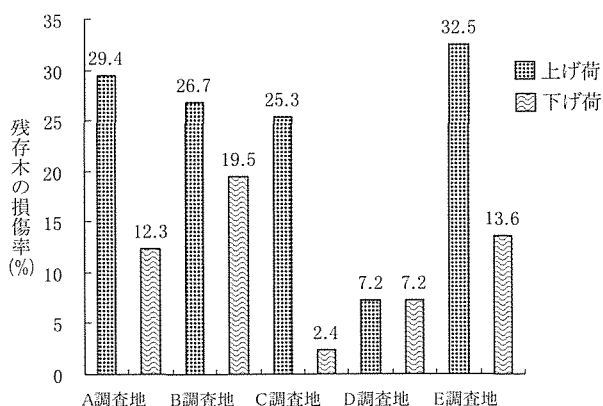
図-3 調査地の集材方向別の損傷率

調査プロットの集材方向の違いによる残存木の損傷本数と損傷率の結果を表-5に、損傷箇所数と損傷面積を表-6示す。この結果により、損傷が少なかったD調査地及び雪害が発生したと思われるC調査地を除き、上げ荷プロットは下げ荷プ

ロットより1.4～2.4倍損傷率が高かった(図-3)。上げ荷プロットの損傷率が高かった理由として、作業道、作業路の開設により損傷するケース、作業道上側の伐採木を下方に伐採して集材する時に損傷するケース、玉切った材を作業道下側の立木に持たせ掛けはい積み時に損傷するケースが多かったためと推測された。

D調査地では、他の調査地と比べて上げ荷プロットの損傷率が極めて低く、上げ荷も下げ荷も同程度の損傷率であった。

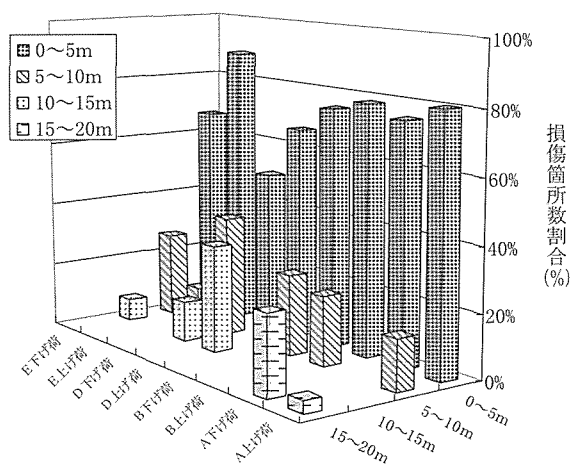
図-4 調査地の損傷木の水平分布状況

調査地(A調査地の緩傾斜地とC調査地を除く)の水平方向の損傷位置について、調査プロット別に作業道からの距離5m未満、10m未満、15m未満、20m未満の損傷割合を図-4に示す。この結果、損傷が少なかったD調査地を除くと、作業道からの距離が5m以内で損傷した割合は約80%、10m以内では約95%を占めた。損傷が少なかったD調査地では、作業道からの距離が5m以内で損傷した割合が約60%、10m以内では約80%となった。

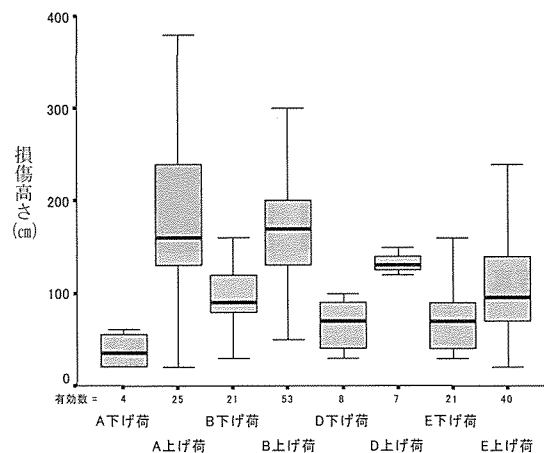
図-5 調査地の集材方向別の損傷高さ

調査地(A調査地の緩傾斜地とC調査地を除く)の垂直方向の損傷高さについて、上げ荷、下げ荷プロット別に図-5に示す。この結果、損傷の大部分は1.5m以内に多く発生し、平均で上げ荷136cm、下げ荷78cmとなり、上げ荷の方が約1.7倍高かった。上げ荷プロットと下げ荷プロットの損傷高さについて分散分析を行った結果、1%水準で有意差があった。

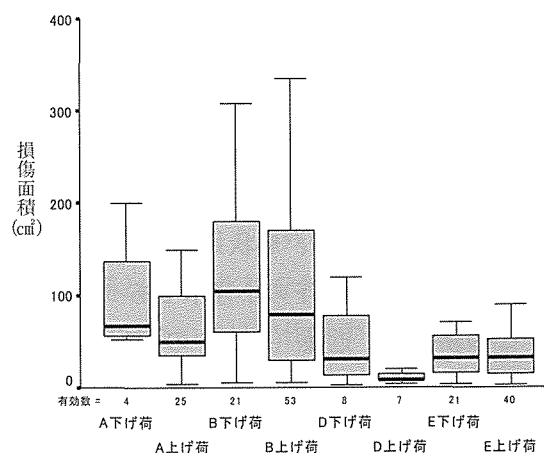
図-6 調査地の集材方向別の損傷面積

次に、損傷面積について、上げ荷、下げ荷プロット別に図-6に示す。調査の結果、損傷の平均の長さは16.9cm、平均の幅は4.5cmであった。損傷面積は、全体平均で上げ荷プロット91cm<sup>2</sup>/箇所、下げ荷プロット124cm<sup>2</sup>/箇所となり、損傷高さの結果とは逆に下げ荷プロットの方が1.4倍大きかった。この理由として、集材方向が下向きで材が滑り立木に激突するなど、勢いよく立木と接触することで損傷面積が大きくなったと推測された。
