# 平成29年7月九州北部豪雨における流木の発生および流出 の特徴

特集：平成29年7月九州北部豪雨と流木災害  
平成29年7月九州北部豪雨における  
流木の発生および流出の特徴

染 谷 哲 久      藤 村 直 樹  
石 井 靖 雄      西 井 洋 史

（国立研究開発法人 土木研究所 土砂管理研究グループ 火山・土石流チーム）

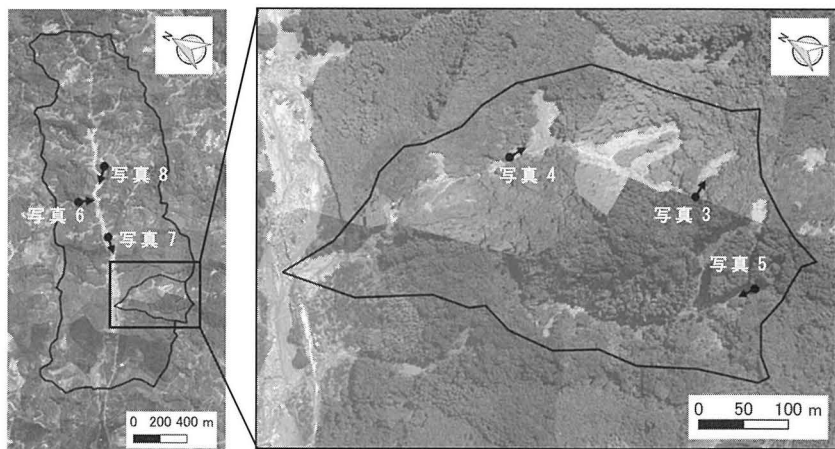
図2 流木発生箇所の写真位置図

現地調査では奈良ヶ谷川の主溪流沿い、および多くの支溪流のうちの代表的な一つの支溪流を対象に、流木の発生状況を確認した。主溪流沿いの調査は災害直後の2017年（平成29年）7月18日から21日に、支溪流の調査は同年10月31日と11月1日に行った。調査の結果より、代表的な流木発生箇所の状況を写真3～8に、写真の位置図を図2に示す。

支溪流では、支溪流の最上流や溪流に面した斜面に崩壊地が分布しており、崩壊地内の立木が流木となっていた（写真3，写真4）。また、土砂や流水により溪床や溪岸が侵食されて、立木が流木となっていた（写真5）。主溪流では、溪流に面した斜面で崩壊が発生し、崩壊地内の立木が流木となっていた（写真6）。また、流水により溪岸が侵食された痕跡があり、溪岸の立木が流木となっていた（写真7）。なお、土砂や流水が流下した溪床の範囲では立木が残存しておらず、溪床の立木は流木になったと推定される（写真8）。

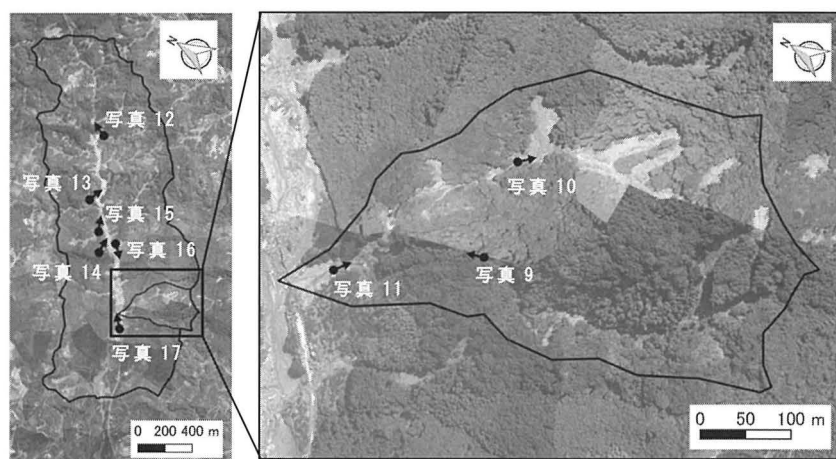
図6 流木堆積箇所の写真位置図

から21日および同年10月31日と11月1日に行った。調査の結果より、代表的な流木堆積箇所を写真9～17に、写真の位置図を図6に示す。

支溪流では、崩壊に伴い発生した流木の一部は、倒木として崩壊地内もしくは崩壊地直下に堆積していた(写真9)。また崩壊や溪岸・溪床侵食により発生した流木は、流下途中の狭窄部で流木が塊をなして堆積していた(写真10)。さらには、谷出口の狭窄部では上流から流下してきた流木が大きな流木の塊となって堆積していた(写真11)。主溪流では、上流で溪流に面した斜面の崩壊に伴い発生した流木が、崩壊地内および崩壊地直下の溪床上に倒木として堆積していた(写真12)。また、主溪流の中流で支溪流の合流点付近に支溪流から流出したと考えられる流木が集積している箇所が見られた(写真13)。主溪流の中流から下流では、一度堆積した土砂がその後の流水により侵食されて形成されたと推定される段丘堆積物上に、流木が集積していた(写真14)。また、上流から流下してきた流木が高さ2m程度で溪床の横断方向全体に集積していた(写真15)。屈曲部では、外湾側に流木が同じ向きで集積している箇所が見られた(写真16)。さらに下流の橋梁地点では、流木が橋梁部の流下断面を閉塞しており、流木が橋梁周辺の広い範囲に集積していた(写真17)。なお、現地調査を実施した時点では、橋梁付近の流木は、一部、除去されている。
