# UAVを用いた赤外線計測による腐食鋼矢板実態の検出・評価

# UAV を用いた赤外線計測による腐食鋼矢板実態の検出・評価

## Detection and Evaluation of Corroded Conditions in Steel Sheet Pile Using Infrared Images with UAV

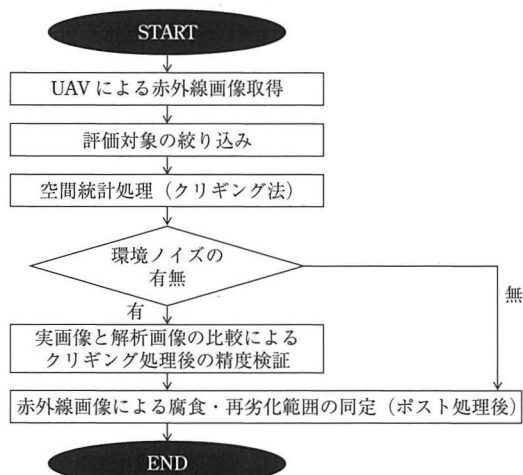
図-1 取得赤外線画像のポスト処理フロー

そこで本研究では、著者により解析実績を有する空間統計処理の一手法であるクリギング処理を赤外線画像に施し、その有用性と技術課題を明らかにする。クリギング処理とは、評価対象の統計的変動をセミバリオグラムにより評価し、空間補完を行う手法である。著者らは赤外線画像に含まれるノイズを本手法により除去し、計測精度の改善を試みた。解析フローを図-1に示す。解析画像は、解像度640 pixel×512 pixel、解析範囲幅24 pixel×高さ81 pixelである。クリギング処理は、セミバリオグラムを球形モデル、実測値と解析値の最も一致性の高い球形モデルにより赤外線画像の再構成を試みた。検討結果は実測値とクリギング処理後の推定値との比較により評価精度を検討した。
