東日本大震災による岩手県内で発生した斜面崩壊の実態と その分析

誌名	岩手大学農学部演習林報告 = Bulletin of the Iwate University Forests
ISSN	02864339
著者	井良沢, 道也 高橋, 歩
巻/号	43号
掲載ページ	p. 97-106
発行年月	2012年6月

Analysis of slope disasters in Iwate by the 2011 East Japan Earthquake

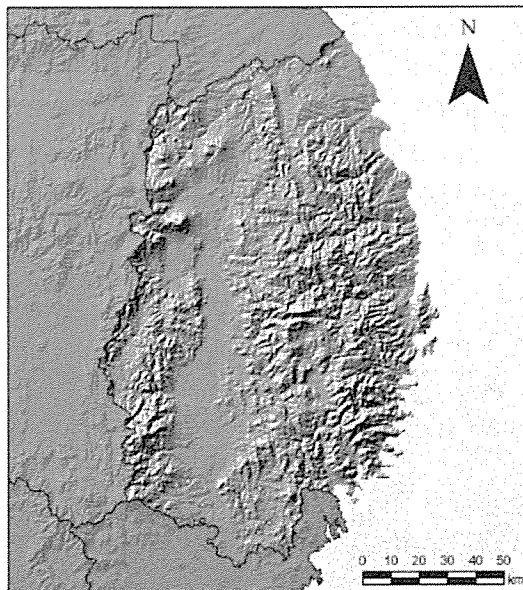
図一 岩手県内における地震により生じた斜面変動分布

岩手県内では斜面崩壊発生箇所の分布は県南の一関市と藤沢町、県北の二戸市と一戸町に偏っている（図－1）。3月11日の本震では震度6弱が岩手県沿岸南部、岩手県内陸北部、岩手県内陸南部で広範囲に観測され、同じく4月7日の余震でも岩手県沿岸南部、岩手県内陸南部で広範囲に観測されているが（2）、図－1に示すように斜面崩壊箇所の分布域には偏りがみられる。これは地形、地質など多くの要因と関係があると考えられる（4）。なお、本震及び余震では、宮城県仙台市など盛土した宅地造成地盤が地震の影響で変状を受け、家屋が被災するケースが多く見られたが、同様の被害は岩手県においてもいくつか確認されている。このうち本震及び余震の影響により、岩手県内では二戸市杉の沢石切所、一関市館ニュータウン、一関市舞川小学校の3箇所において、現地において宅地盛土斜面で崩壊が発生していることを確認した（5）。これらの人工地盤における災害については別途、とりまとめて報告する予定である。

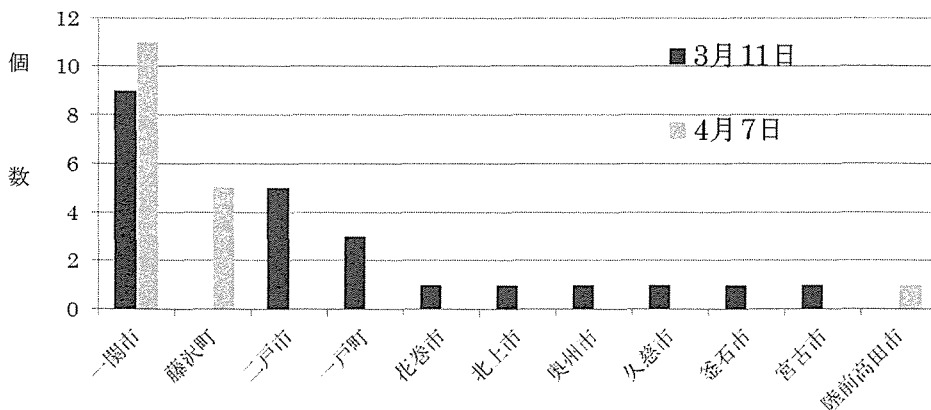
市町村別の崩壊箇所数は、一関市と藤沢町など県南で25箇所、二戸市と一戸町の県北で8箇所となっており、県南と県北に偏って分布している（なお藤沢町は2011年9月26日に一関市に編入された）。対照的に、4月7日の余震による崩壊はそのほとんどが一関市と藤沢町で発生している（図－2）。これは余震は岩手県北部では震度6弱以上の強い地震動が観測されなかったことに関係している（2）。なお、別途、聞き取り調査を行い、一関市の住民に地震の際に感じた揺れの強さや怖さを聞いたが、2008年6月14日の岩手・宮城内陸地震や本震よりも強かつ

図－2 市町村別の崩壊箇所数及び崩壊発生日 (n=40)

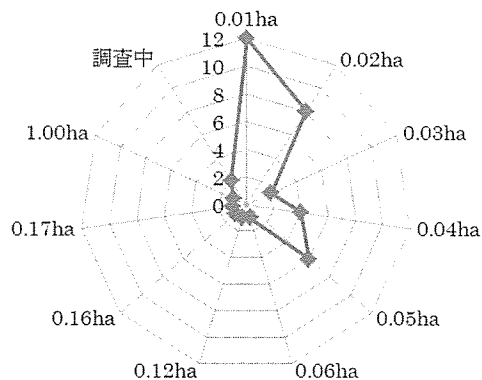
地震によって発生した斜面崩壊の規模は全体として小さく、0.01~0.02haの小規模崩壊が過半数を占める(図-3)。最も大きい崩壊でもその規模は1.0haであった。これは以下に述べるように、多くが小規模な表層崩壊によるものが多いことに関係している。過去の岩手・宮城内陸地震では大規模崩壊や地すべりが多く発生した事例とは対照的である。

図-3 地震によって発生した斜面崩壊箇所の規模 (n=40)

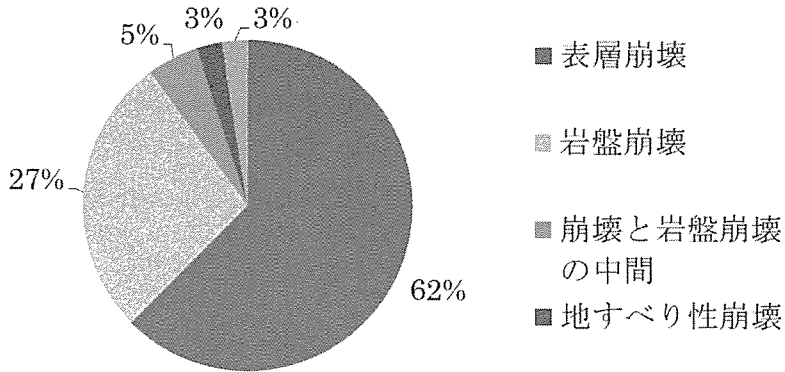
対象とした40箇所の崩壊地を現地調査及び写真より判読したところ、約6割が表層崩壊、約3割が岩盤崩壊であり、この2つの現象が主たる形態であった(図-4)。他は表層崩壊と岩盤崩壊の中間形態を示すもの、落石などであり、狭義の地すべり移動は無く、地すべり性崩壊が1件であった。

図一四 地震によって発生した斜面崩壊箇所の形態の割合 (n=40)

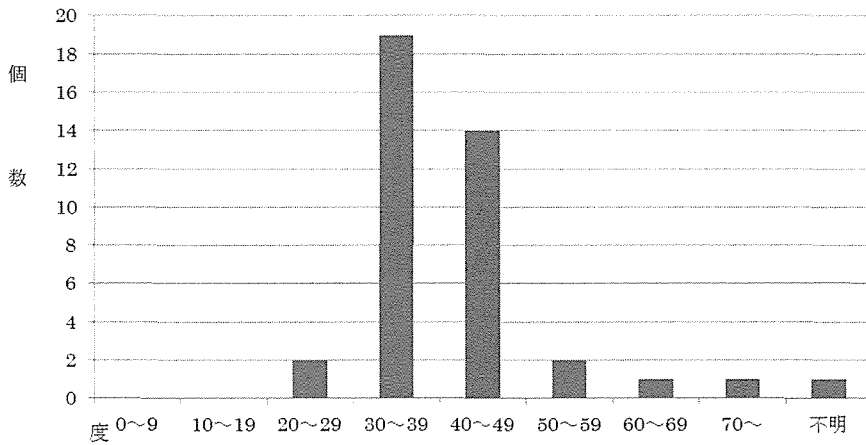
崩壊箇所の約5割が30~39°の傾斜で発生し、また約4割が40~49°の斜面で発生している(図-5)。一般的に斜面での崩壊が発生しやすい傾斜は30~50°とされていることから(5)、これに合致する結果となった。50°以上の傾斜がある場所では、もともと風化土層が浸食されやすく、崩壊する可能性の高い物質が少ないからであると考えられる。

図一五 地震によって発生した斜面崩壊箇所の勾配 (n=40)

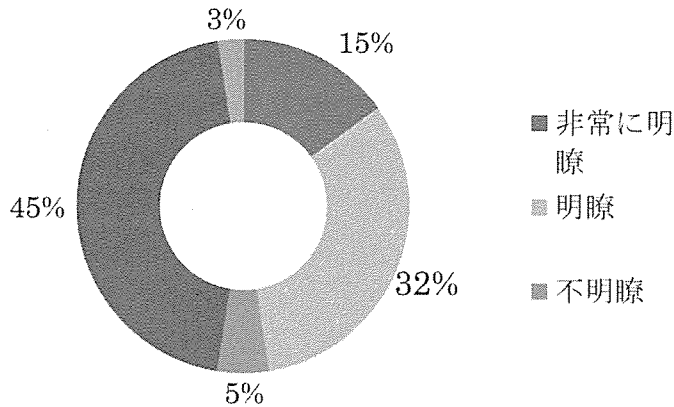
面は緩傾斜で風化層が厚く下部斜面は急勾配で表層は薄いのが特徴である。今回、その遷急線の有無を現地調査及び写真から判読した。その結果、「非常に明瞭」あるいは「明瞭」という遷急線の存在を確認できる崩壊箇所が約5割にも上った(図一六)。今回の地震による斜面崩壊の発生には、遷急線に関係性があるものが多いと言える。

図一六 地震によって発生した斜面崩壊箇所の遷急線の有無の割合 (n=40)

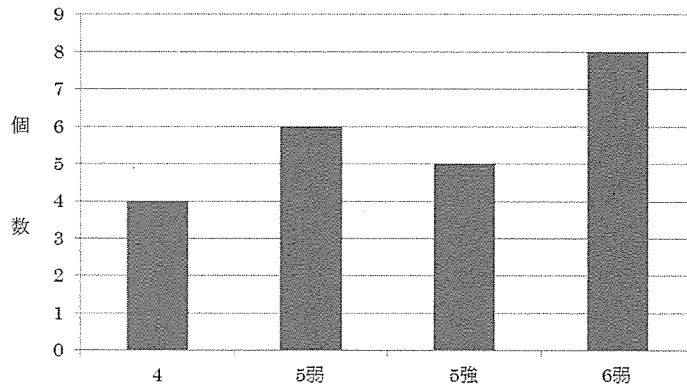
震度は崩壊地を25000の1の地形図などで調べ、気象庁の示す震度分布図と照らし合わせ、最も適切であろう震度を判読した(図一七)。また、震度は本震で崩壊した全23箇所を対象としている。崩壊地における本震時の震度は、過半数が「6弱」を記録している。これは崩壊地の多くが震源近くの一関市や藤沢町で発生したことに関係している。また、震度「5弱」、震度「4」は県北の二戸市と一戸町で観測されたものである。

図一七 地震によって発生した斜面崩壊箇所の震度 (本震) (n=23)

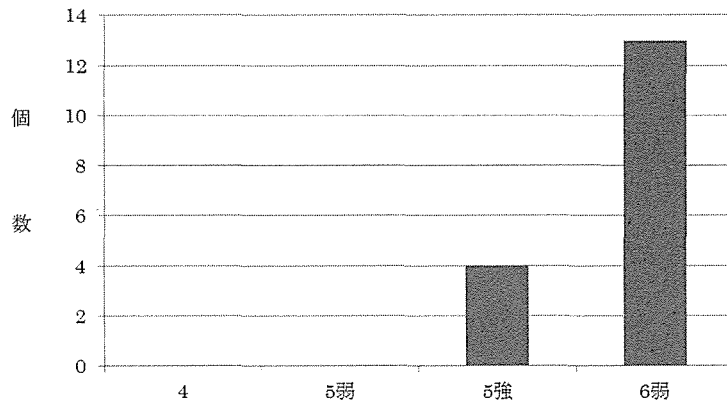
余震時の震度も対象17箇所分の結果を示す (図一八)。なお震度「6弱」が5割を占めているのは本震時とあまり変わらないが、余震時には震度「5強」を観測した場所も多くみられる。(1)。なお、岩手県沿岸南部及び岩手県内陸南部では今回の余震と本震の震度階は同じ地点が多かった。

図一 8 地震によって発生した斜面崩壊箇所の震度（余震）(n=17)
