# 屋根下地に使用された各種木質ボードの釘接合性能の劣化

| 著者名 | 関野, 登<br>佐々木, 優花 |
| 発行年月 | 2015年6月 |

Deterioration of nail-joint performance of several wood-based panels  
used for roof sheathing

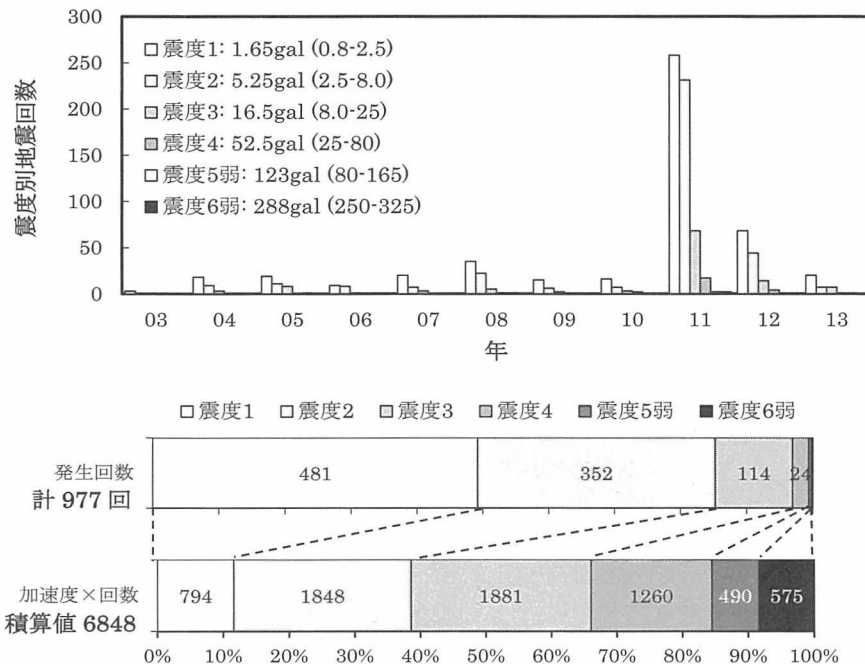
図1 野地板供試期間における地震発生回数(上)および地震加速度の積算値(下)

野地板として供試された期間(2003年12月～2013年6月)における当該地点の地震発生回数を調べ(6)、震度階別に図1(上)に示した。供試8年目の2011年には震度6弱の地震を2回受けたが、実験住宅の外壁に目立つ損傷は認められなかった。これは実験住宅が無窓で出入口を除く外周部の全てが耐力壁であり、地震力や風圧力に対して極めて安全な構造のためと思われる。また、水平構面の主な耐力要素はMDF張りの天井と野地板で、耐力壁と同様に水平構面のせん断剛性も十分な設計となっている。事実、野地板回収時の観察では釘接合付近での損傷は認められず、地震力は数多くの釘接合部に分散し、巨視的損傷を伴わない低負荷レベルで作用したと考えられる。

釘接合部に作用する地震力の定量化は、実験住宅の耐震性に関する詳細が未検討のため現状では困難である。したがって、ここでは期間中の地震力の積算に関するデータ提示に留める。地震力は建物の自重と地震の加速度の積で定義されるため、地震力の積算に関する指標として期間中の加速度の積算値を求めた。図1(上)の凡例に震度階ごとの加速度の範囲および中央値を示すが、各震度階の発生回数に加速度中央値を乗じて積算したのが図1(下)である。震度5弱以上の発生は6回で全発生回数977に対して極めて少ないが、加速度積算値に占める割合は

15%にも及ぶことが分かる。

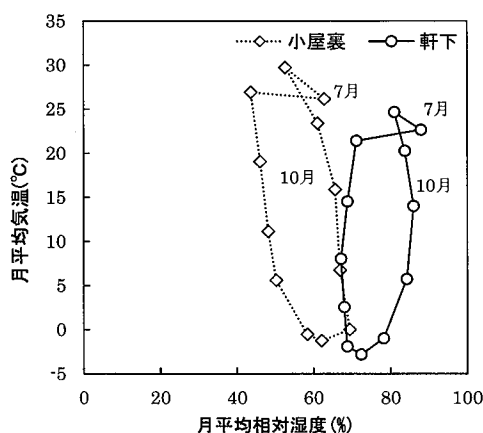
図2 外気および小屋裏の年間温湿度変動

軒下の外気(軒下)および小屋裏空間の温湿度計測結果を図2に示す。ただし、プロットは温度、湿度ともに月平均値で示した。小屋裏の換気は、南北面それぞれにおいて軒桁と軒天との間に設けられた幅2 cm程度の金網張りスリットを経路としており、南または北からの通風による自然換気が主となる。切妻面には小屋裏換気口が設けておらず、換気量は比較的小さいと考えられる。図2より夏季の小屋裏温度は外気より5℃以上高いことが分かるが、これは換気量の少なさに起因すると考えられる。また、同図より小屋裏の湿度は外気より5～20%程度低いことが読み取れるが、要因としては外気より高温であることや小屋裏空間の木質表面による調湿効果が考えられる。

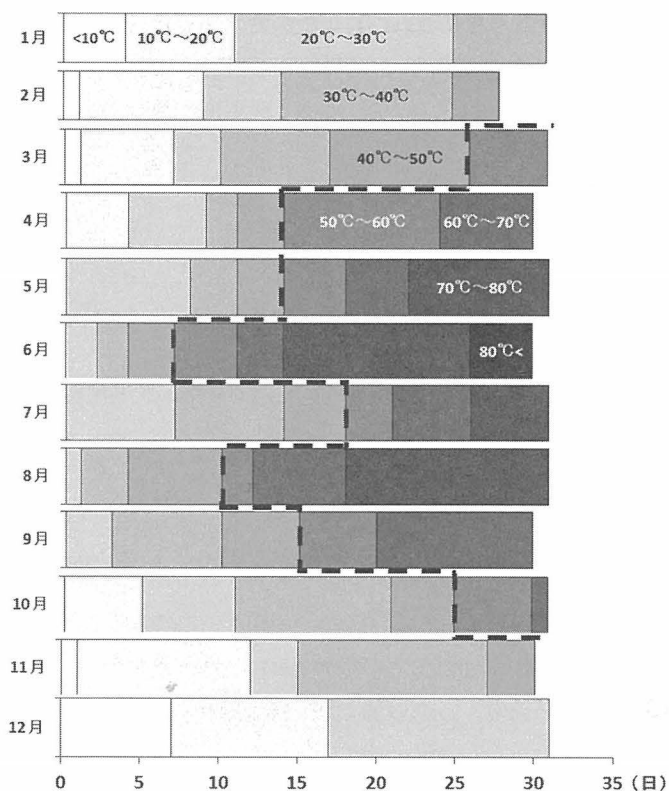
図3 屋根面の日最高温度の年内分布 (2012年12月～2013年11月)  
(注) 50℃を境界として破線で区分

屋根面温度の推定は一日のうちの最高温度を対象とし、日射量を12時から13時までの盛岡における全天日射量 (MJ/m<sup>2</sup>) から算出してSATを求め、これを一日の最高温度とした。2012年12月から2013年11月までの一年間 (365日) で屋根面最高温度を推定し、その結果を図3に示した。なお、厳冬期 (12月～2月) で屋根上に積雪がある場合、実際の屋根面温度はSATの推定温度より低いと考えられるが、ここでは積雪の影響は無視した。図3では月毎に10℃刻みの頻度分布で示してあるが、屋根面温度が50℃を超える日は3月から10月までに及び、70℃を超える日は5月から8月に及ぶ。また、6月には80℃を超える日数が4日と推定された。このような屋根面の高温状態は野地板の上面温度を上昇させるが、とりわけ熱伝導率の高い釘の近傍への影響が大きいと考えられる。釘頭から釘身に伝導した熱は釘近傍の木質部の含水率を低下させ、放冷時には含水率が回復する。このような含水率変動は木質部に膨潤収縮応力を発生させ、それが接着力に影響する可能性がある。

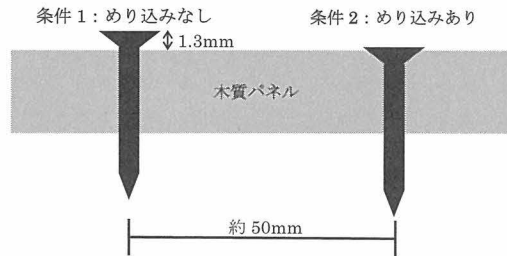
図5 釘頭めり込み試験体の模式図

野地板と同一ロットの供試パネルで、通常室内で約10年保管された尺角（30cm×30cm）パネル各1枚から幅5cmの短冊状試験体を採用した。試験体の幅中央部に約5cm間隔でネイルガンを用いてCN50釘を打った。その際、図5に示すように釘頭の上面が釘頭厚さ（1.3mm）だけパネル上面から浮き上がった状態を“条件1：めり込みなし”，釘頭の上面がパネル表面とフラットになる状態を“条件2めり込みあり”とし、ネイルガンの圧力調整により条件1と条件2の釘打ちを各10回行った。なお、パネル面内の密度のばらつきによるNHPTへの影響を極力排除するため、条件1と条件2は試験体上に交互に繰り返し、また、裏面の花咲きを低減させるためパネル下面には前述の条件Cを採用した。釘打ち後に釘頭めり込み量（図5：条件1の状態を基準）を、ノギスを用いて0.1mm精度で測定し、続いて前節と同様の試験方法でNHPTを測定した。

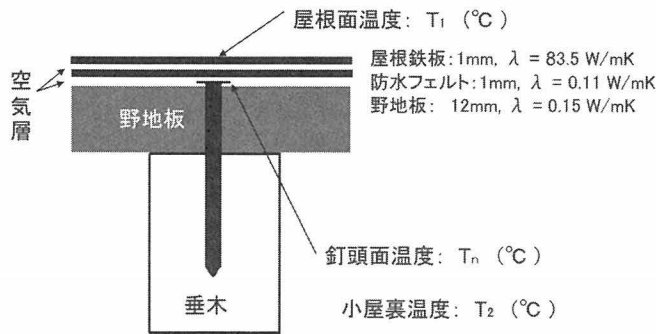
図6 実験住宅の屋根断面と材料の熱伝導率

乾熱による劣化外力の試算には釘頭の温度 $T_d$ を知る必要がある。そこで、図6に示すように屋根断面の各層の熱伝導率と厚さより熱抵抗を求め、屋根面温度 $T_1$ (一日の最高温度: SAT)と小屋裏温度 $T_2$ (同日に計測された最高温度)を用いて、熱抵抗の按分により $T_d$ を算出した。

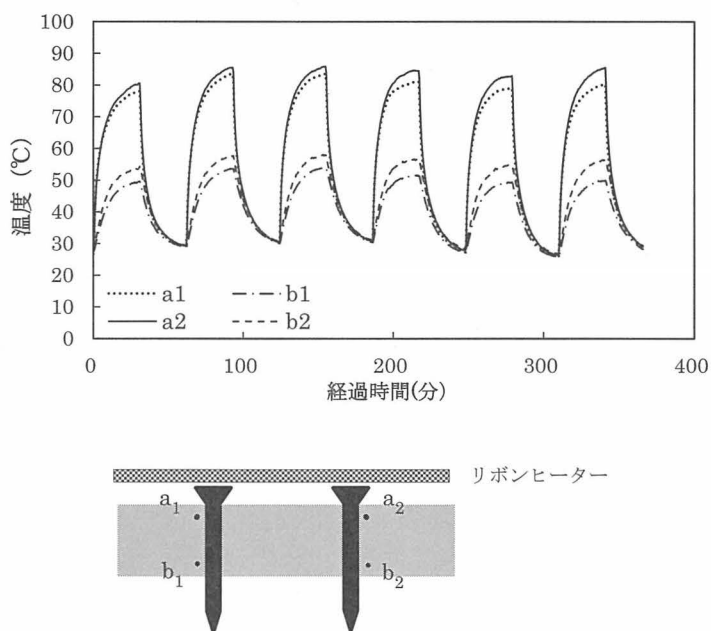
図7 釘頭繰り返し加熱試験の温度履歴の一例(上)および試験体断面の模式図(下)

体に付き2本の釘(N50)を前述の条件Aの方法で打った。図7(下)に示すように試験体の釘頭部にリボンヒーター(アズワン社製:JK-1, 100ボルト仕様)を接触させ、定電圧装置により釘頭温度が85℃程度になるよう電圧を調整した。図7(上)は釘頭直下( $a_1$ ,  $a_2$ )と試験体裏面の釘身近傍( $b_1$ ,  $b_2$ )の温度を熱電対で計測した結果であり、釘近傍の温度は釘頭付近で85℃程度までの昇温、試験体裏面で50℃程度までの昇温が繰り返された(30分加熱と30分放冷で1サイクル)。各サイクルにおける最高到達温度が約85℃であったため、前項の劣化係数は $F=2.0$ とし、温度の継続時間は考慮せずに1サイクルの劣化強度を $P=2$ と仮定した。試験体に与える加熱繰り返しサイクルは、50( $P=100$ ), 100( $P=200$ ), 200( $P=400$ ), 400( $P=800$ )の4条件とし、それぞれに1グループの試験体( $N=12$ )を当て、対照(非加熱)として2グループの試験体( $N=24$ )を当てた。

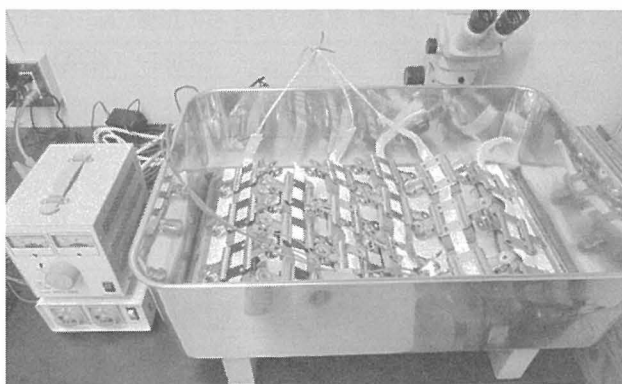
写真6 加熱繰り返し試験の様子

加熱繰り返し試験は25℃の恒温室内(写真6)で行い、所定のサイクル終了後、含水率が10%程度に回復するまで養生してからNHPT試験に供した。また、加熱による接着力への影響を調べるため、NHPT試験終了後に400サイクルおよび対照(非加熱)の試験体からIB試験体(50mm×50mm, 中央に釘頭貫通の破壊部を含む)を採取し、IBを測定した。

試験結果を表9に示すが、劣化外力を $P=800$ まで付与してもNHPTに有意な低下は認められなかった。含水率10%程度を起点として加熱繰り返しを受けると、釘近傍の木質部は含水率10%以下の低含水率の領域で変動を生じるが、本実験の結果より、このような含水率変動は
