長野県西部地震災害復旧事業と御嶽山噴火災害復旧事業

誌名	水利科学
ISSN	00394858
著者名	梅田,英孝
発行元	水利科学研究所
巻/号	62巻5号
掲載ページ	p. 100-117
発行年月	2018年12月

「後世に伝えるべき治山」60選シリーズ 長野県西部地震災害復旧事業と御嶽山噴火災害復旧事業

梅 田 英 孝

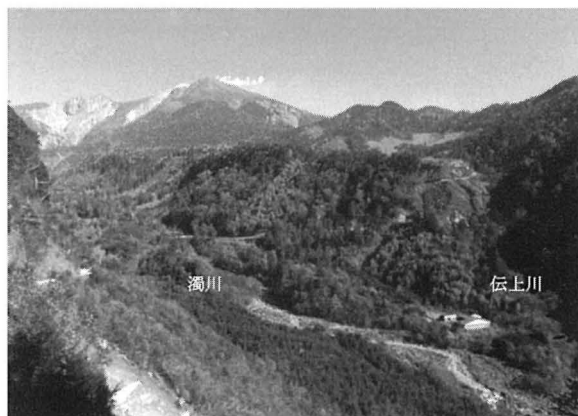
斜面が出現（写真4）した。被災前の状況は、昭和54年（1979年）10月28日の御嶽山有史以来の噴火によって大量の火山灰の押出があったため、50m前後の間隔で治山ダム群を計画的に施工しており、溪岸は木曾五木（ヒノキ、サワラ、ネズコ、コウヤマキ、アスナロ）およびカラマツ等の樹種からなる天然林と、ヒノキ、カラマツの人工造林地で（写真5）あった。

写真5 土石流発生前の濁川と伝上川（昭和54年）

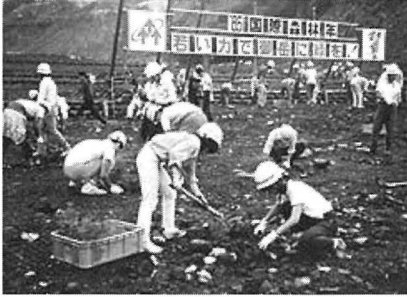
また、荒廃した堆積地には1日も早く緑豊かな森林に戻すため、保全機能の高いヒノキ、カラマツ、ヤマハンノキ、ヤシヤブシ等約27万4千本が植栽された。しかし、現場は火山噴出物による堆積地のため水はけが悪く肥料分が乏しいことから、バックホウにより筋状に客土を行うとともに補植を繰り返すなどの苦労を重ねた。また、この植栽箇所の一部は「国民の森」と名付けられ、多くのボランティアにより植栽（写真10）された。地震発生から30有余年が経過

写真10 ボランティアによる植栽

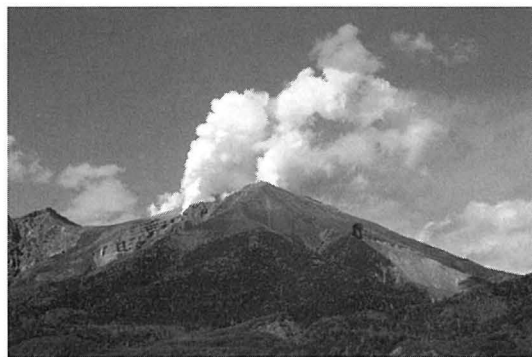
紅葉と秋晴れに恵まれた平成26年（2014年）9月27日午前11時52分、死者58名、行方不明者5名、負傷者61名という戦後最悪といわれる火山災害が発生した（写真12）。林野庁、中部森林管理局および木曽森林管理署に直ちに災害対策本部を設置するとともに、王滝村と木曽町の役場に設置された災害対策本部へ木曽森林管理署から職員を派遣するとともに、長野県木曽地方事務所（現木曽地域振興局）へも職員を派遣し、情報収集や地元とのパイプ役を担った。職員派遣は各機関の災害対策本部が解散されるまで続いた。

写真12 噴火した御嶽山（平成26年9月30日）

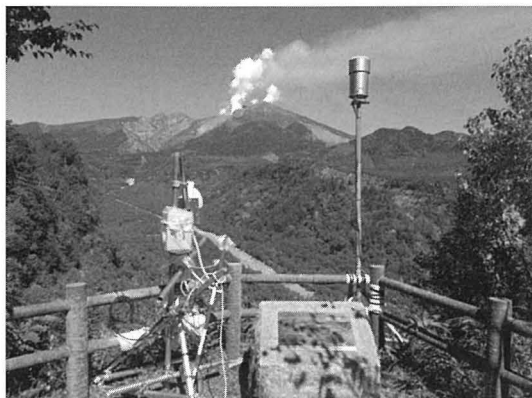
- ・噴火直後および台風通過後には，中部森林管理局，長野県木曾地方事務所および森林総合研究所と連携し，上空からの調査を実施。
- ・王滝村濁川に監視カメラ2基（写真13），土石流センサー等を設置し，関係機関へ映像を配信（写真14）するとともに，土石流センサーが作動した場合には関係機関へ一斉メール送信されるシステムの構築。
- ・緊急土石流対策として，10月1日から前述の長野県西部地震で設置した治山ダムに堆積した土砂のうち約47,000m³を左右岸に除去し，発生が予想される土石流の待ち受け用施設として10月31日までに作業を完了した（写真15，16）。この間に台風18号と19号が接近し土石流が発生したが，既設の治山ダム群とこの待ち受け用施設が捕捉したことにより，下流域への土砂の流下は軽減されたものと考えている。さらに，土石流センサーが作動したことにより関係機関に一斉メール送信がされるとともに，監視カメラ

写真13 幕岩展望台に設置した監視カメラと雨量計

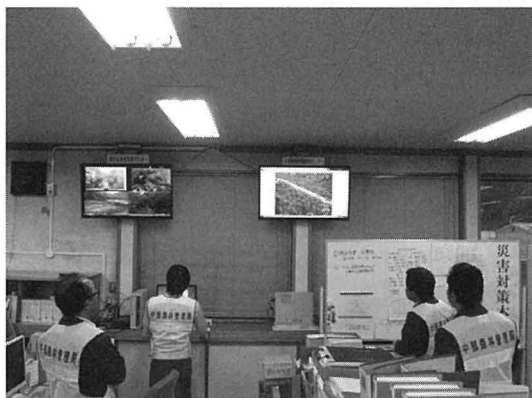
写真14 監視カメラから配信された映像を署のモニターで確認する木曾署対策本部員

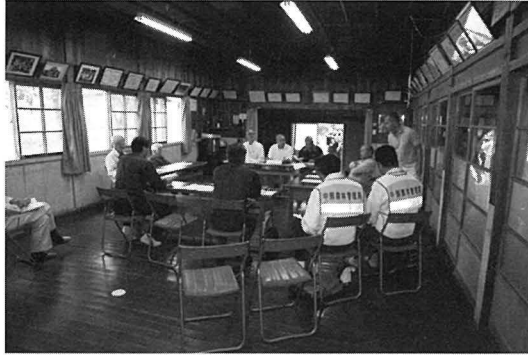
- ・噴火直後から今後の必要な対策を検討するため、森林総合研究所をはじめ各研究機関、大学等の専門家が現地調査に入った。
- ・降雨のたびに火山灰を含んだ濁水が乱流したことから、流路固定を目的に河床整理を行った。
- ・王滝村滝越集落の住民説明会に参加し、国有林の対応状況を説明した（写真17）。

写真17 王滝村滝越集落の住民説明会（写真：王滝村）

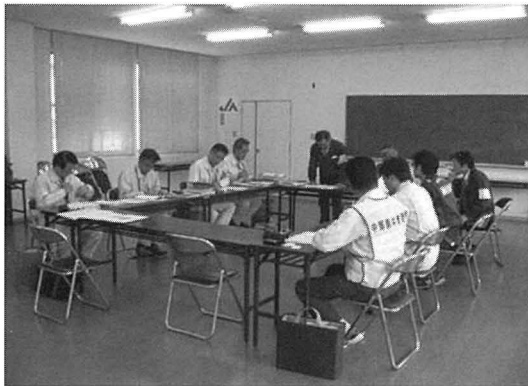
・関係機関との連絡調整会議へ参加した（写真18）。

写真18 関係機関との連絡調整会議（写真：長野県）
