# トンガ王国ババウ島およびリフカ島における淡水レンズ地 下水塩水化の要因と課題

## トンガ王国ババウ島およびリフカ島における 淡水レンズ地下水塩水化の要因と課題

### 要 旨

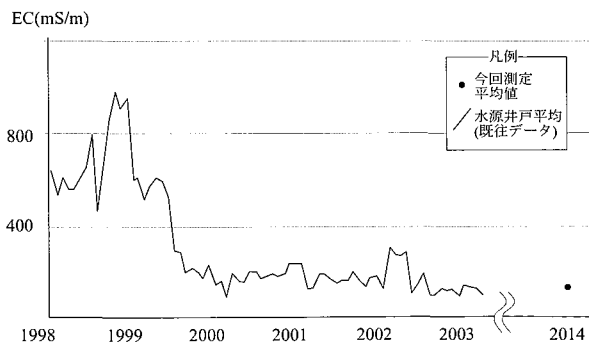
**Fig.11** リフカ島における上水道水源のEC変化 (TWB (2003)に加筆)

リフカ島では1990年代まで井戸による地下水の取水が行われてきたが、1999年にギャラリーが設置された。Fig.11にギャラリー設置前後の上水道水源(全タンクの平均値)のECの変動と今回の測定結果を示す。

水道水源のECはギャラリーを設置した1999年以降、顕著に下降し、その後2003年まで150mS/m前後を推移した。今回測定した値も2000年から2003年までと同じレベルであった。一方で、設置当初使用されていたギャラリーEおよびギャラリー1は、現在使用されておらず、TBAの聞き取りによると、ギャラリー2も揚水量を減少させて運転しているとのことであった。

Fig.11 からはECが比較的低いレベルで安定しているように見えるが、実際はECが上昇した取水施設を順次廃棄しており、塩水化が進んでいると考えられる。
