# 2010年7月17日岩手町豪雨災害時における住民の警戒避難 に関する実態調査

井良沢道也\*・目黒 渚\*\*

Investigation into the evacuation by warning during the disaster in  
Iwate-machi, Iwate Prefecture, Japan, on July 17, 2010

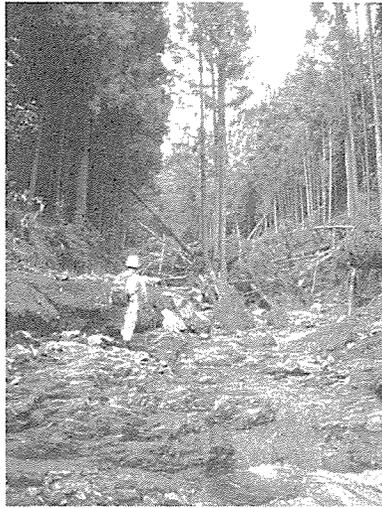
写真3 横沢川支川の溪岸浸食と流木ダム形成 (2010/8/27撮影) (撮影地点は図1に記載)

また溪流沿いに植林されたスギを主体とする流木も多く見られた(写真3)。なお、今回の災害は横沢川右岸(北側)に多く発生している(図1)。これらの地区は勾配1/15~1/10の急峻な地形であり、火山噴出物で覆われている。

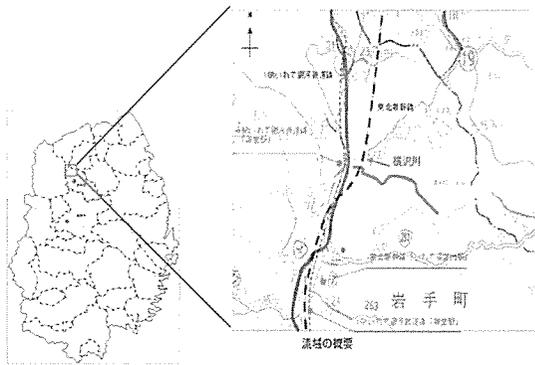
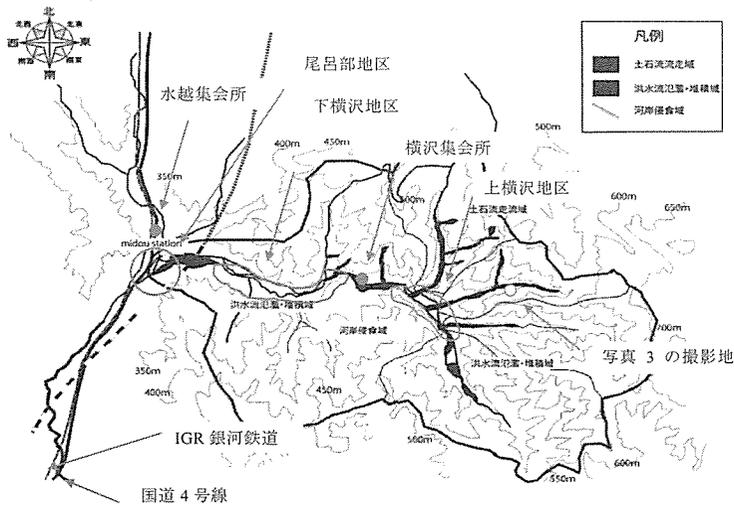
図1 岩手県岩手町横沢川の位置図 (3) に加筆した

問題と考えられるのは、横沢地区の避難先となった図1に示す横沢集会所（尾呂部地区は水堀公民館）の位置である。横沢地区は東西に長い集落であるが、その中間点付近に一つ集会所が存在するのみである。したがって上横沢と下横沢で共通の場所となり、集会所までの移動距離が長く、避難所として適しているとは言い難い。そのため避難したくてもできなかったという住民もいた（聞き取り調査）。ただし町の防災マップに記載されている避難先は尾呂部地区と同様の水堀公民館で、距離が長いから、実際の住民の避難には問題があることがわかる。

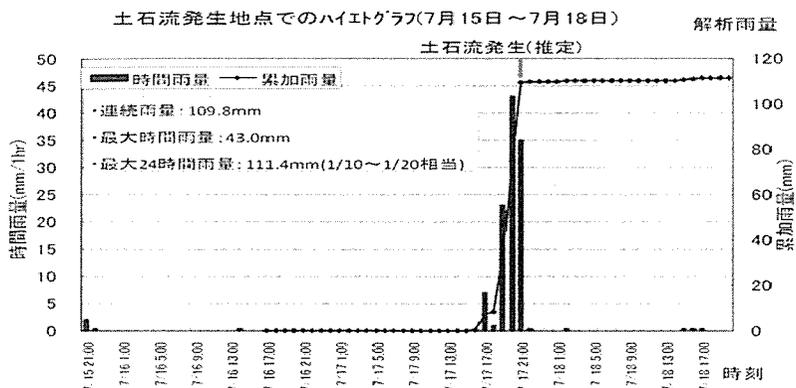
図2 2010年7月15日～7月18日の時間雨量と累加雨量

り、付近の水堀雨量観測所では1時間雨量最大59mmを観測し、これは確率雨量100分の1に相当するものとなった。そのため岩手町の国道4号や281号が一時通行止めとなったほか、IGR岩手銀河鉄道にも大幅な遅れが生じた(2)。今回の調査対象である岩手町横沢川流域では15時頃から雷が鳴り始め(聞き取り調査)、その後18時頃から本格的に雨が降り始めた。18時22分には岩手県北部に大雨洪水警報が発令され、その後雷を伴った豪雨が3時間程度続いた。当日のレーダー雨量計による降雨状況と(図2)、今回の被害対象地である横沢川流域が含まれる地点のデータの降雨推移図を示す(図3)。なお、今回の調査結果の大きな特徴の一つとして、唯一の道路(町道横沢高森線)が斜面崩壊により随所で寸断され避難がしたくてもできな

い状況であったこと、上横沢、下横沢地区は携帯電話の不感地で、停電の発生（7月22日復旧）とあわせて情報の途絶が生じたことが挙げられる。またレーダーアメダスの図2から、横沢流域の付近の狭い範囲のみ強い降雨があったことがわかる。なお尾呂部地区のハイドロピークは、ハイエトピークから1.0～2.0hr程度遅れで発生した。下流北上川田頭橋のピーク水位(橋面から1.0m上がり)は21時30分に観測されており、河川洪水のピークと土石流発生時刻がほぼ同一と推定（21時前）されている。

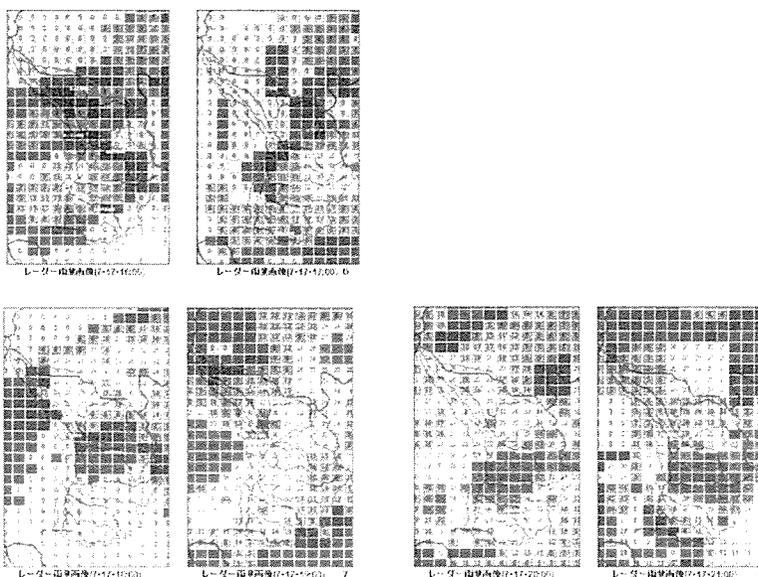
図3 2010年7月15日～7月18日のレーダーアメダス雨量の推移 (太線は横沢川流域)
